TEMPIO DELL' ANNUNZIATA
(Intervento di riparazione danni con miglioramento sismico)
O.C.S.R. n. 56/2018

TAVOLA
Rel.01

CONTENUTO ELABORATO
Report della campagna di
indagini preliminare

DATA
23/07/2020

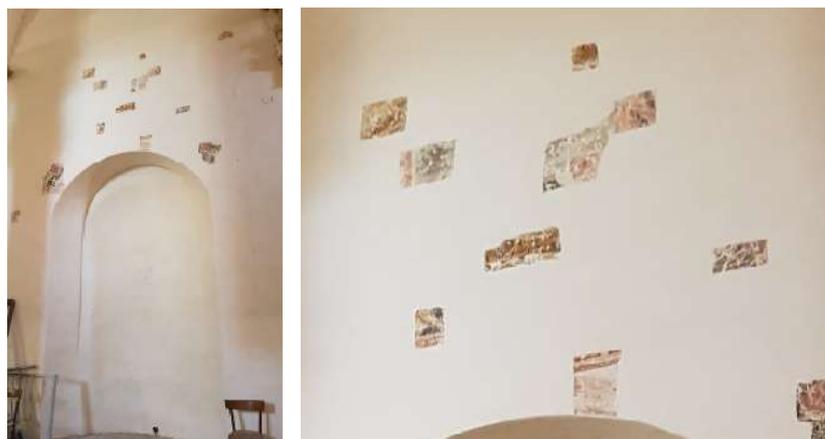
L'edificio ha subito un restauro a seguito del sisma del 1997 e presumibilmente alcuni saggi stratigrafici sono stati realizzati in quella circostanza in alcune parti della zona alta (al di sopra delle nicchie) mostrando decorazioni e cornici.

Figura 3. Saggi stratigrafici probabilmente eseguiti nel '97

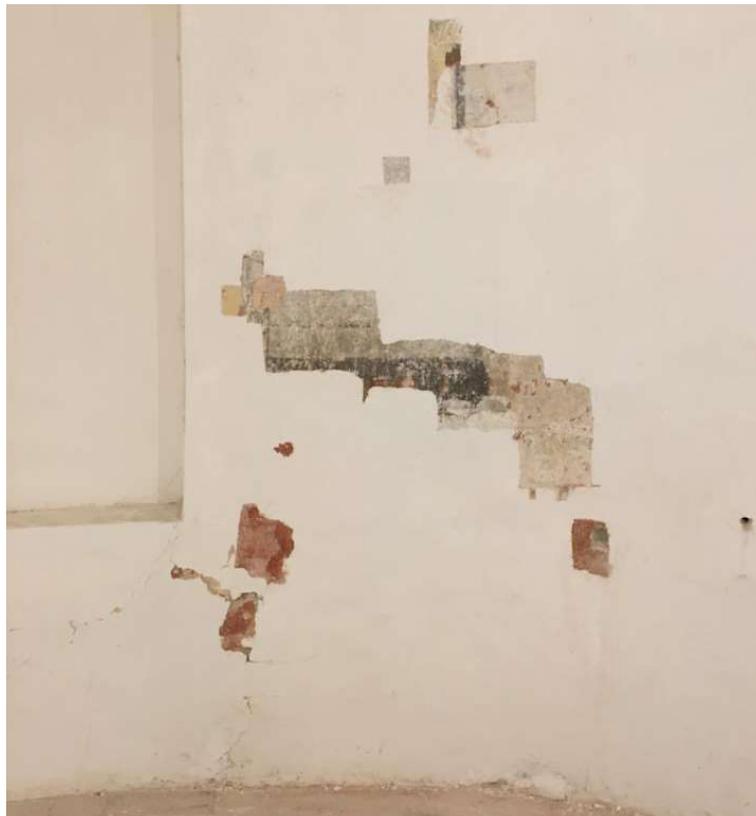
Punto 2:Abside I saggi realizzati nella conca dell'abside hanno portato alla luce alcune cornici di colore grigiastro su intonaco a calce molto levigato di ottima fattura già visibilmente simile ad altri punti scoperti.

- 2.a** Saggio realizzato ad una altezza di circa mt1,50/2,00 :
- 1) Tinta bianca
 - 2) Stesura color terra giallo pallido
 - 3) Colore rosso uniforme
 - 4) Decorazione originale

- 2.b** Saggio realizzato ad una altezza di circa 90 cm:
- 1)Tinta bianca
 - 2)Colore rosso uniforme
 - 3)Spesso strato di intonaco sabbioso (circa cm6)
 - 4)Pietra e materiale laterizio di costruzione

Figura 9. Immagine saggi stratigrafici punto 2 Abside

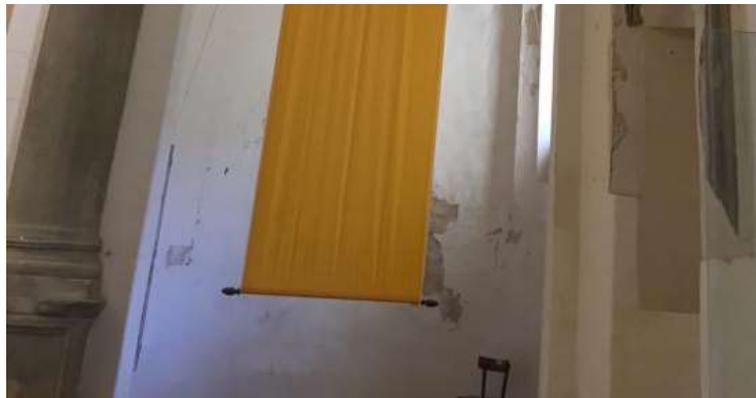
L'intonaco originale è presente, in piccole porzioni, solo sulla parte SX meno interessata dal fenomeno dell'umidità

- 1) Tinta bianca
- 2) Colore rosso uniforme
- 3) Intonaco sabbioso dello spessore di circa cm 4
- 4) Laterizio

*Figura 10.
Immagine saggi stratigrafici punto 1, apsiola destra*

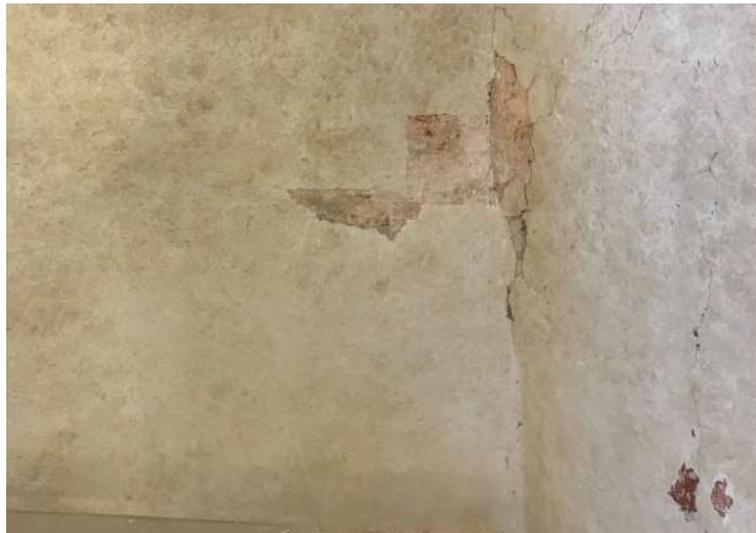
5.a

- 1) Tinta bianca
- 2) Colore grigiastro
- 3) Colore rosso uniforme
- 4) Intonaco originale frammentato

*Figura 11.
Immagine saggi stratigrafici punto 5, terza nicchia*

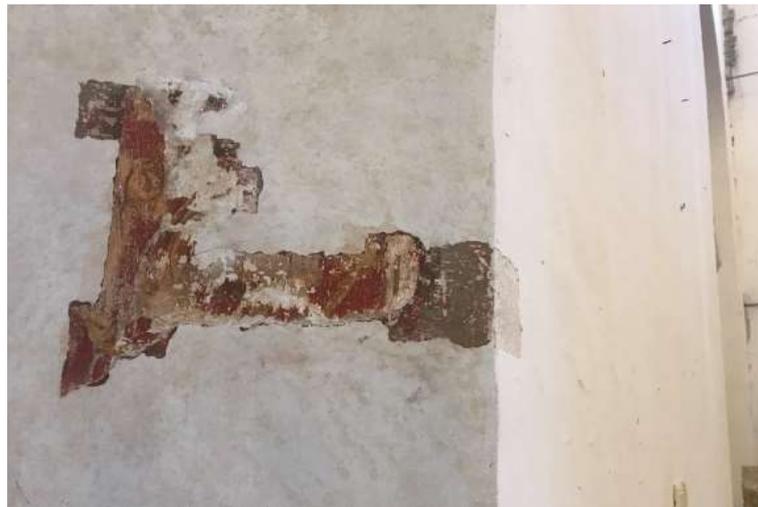
5.b

- 1) Tinta bianca
- 2) Colore grigiastro
- 3) Colore rosso uniforme
- 4) Frammenti di intonaco originale
- 5) Decorazione a cornice e volute sulla parete del lato dx

*Figura 12.
Immagine saggi
stratigrafici punto 5,
quarta nicchia*

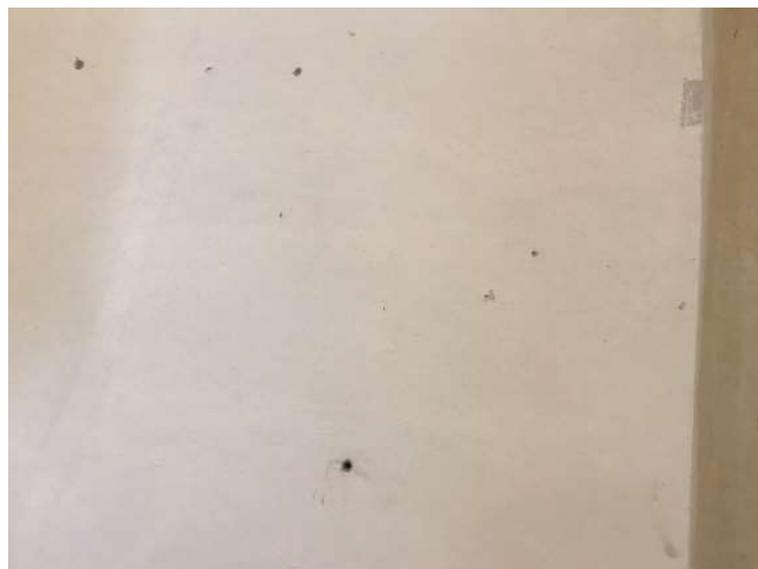
5.c

- 1) Tinta bianca
- 2) Intonaco cementizio
- 3) Laterizio e pietra

*Figura 13.
Immagine saggi strati-
grafici punto 5, fronte
tra 2° e 3° nicchia*

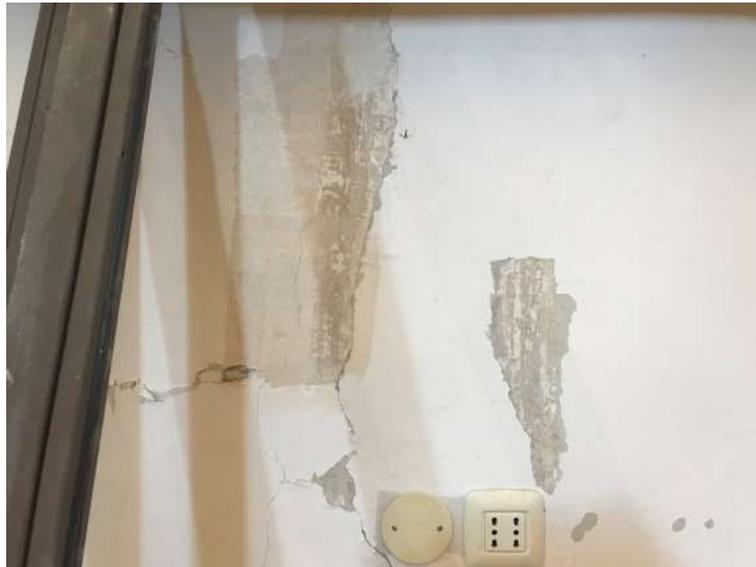
5.d

- 1) Tinta bianca
- 2) Colore terra gialla tenue
- 3) Tracce di colore nei toni brunastri su intonaco originale

*Figura 14.
Immagine saggi strati-
grafici punto 5 , fronte
tra 3° e 4° nicchia*

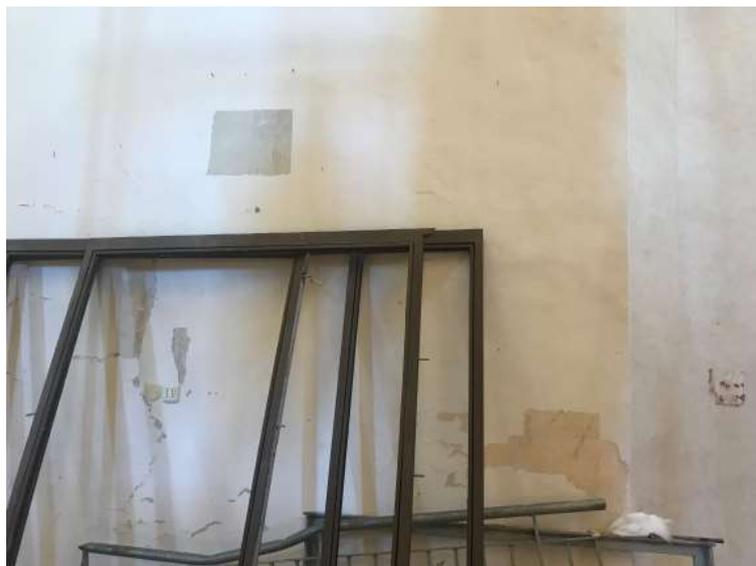
5.e

- 1) Tinta bianca
- 2) Colore terra gialla tenue
- 3) Colore Grigio/verdastro
- 4) Tracce di colore rossastro su intonaco originale

*Figura 15.
Immagine saggi strati-
grafici punto 5 , fronte
tra 4° e 5° nicchia*

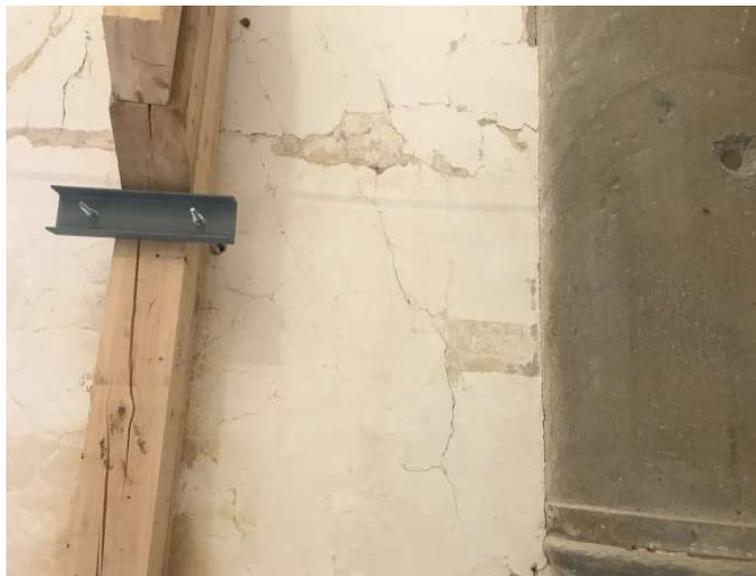
4.a

- 1) Tinta bianca
- 2) Colore terra gialla tenue
- 3) Frammenti di intonaco originale con piccolissimi spunti di colore ad una altezza di circa mt2/2,50
- 4) Al di sotto di questa altezza l'intonaco è rifatto e non più originale

*Figura 17.
Immagine saggi stratigrafici punto 4 , controfacciata*

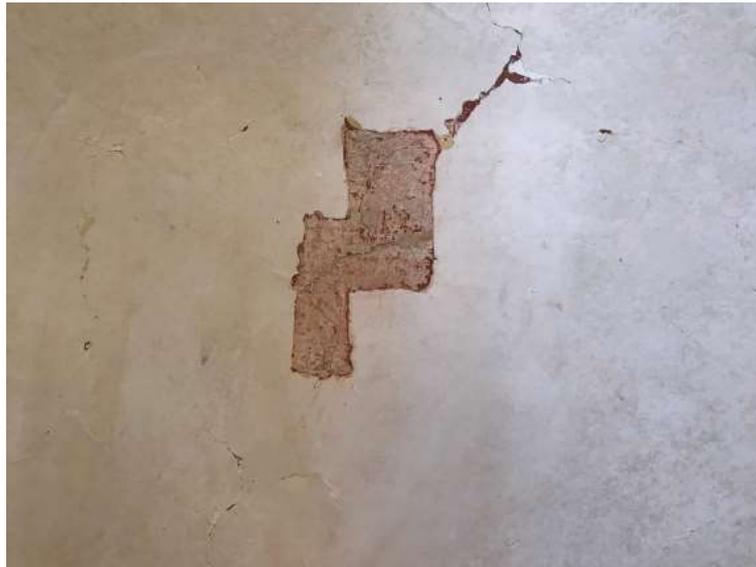
3.a

- Punto 3:*
2° nicchia
- 2) Colore grigiastro
 - 3) Colore rosso uniforme
 - 4) Intonaco originale frammentato

Figura 18.
Immagine saggi stratigrafici punto 3, 2° nicchia

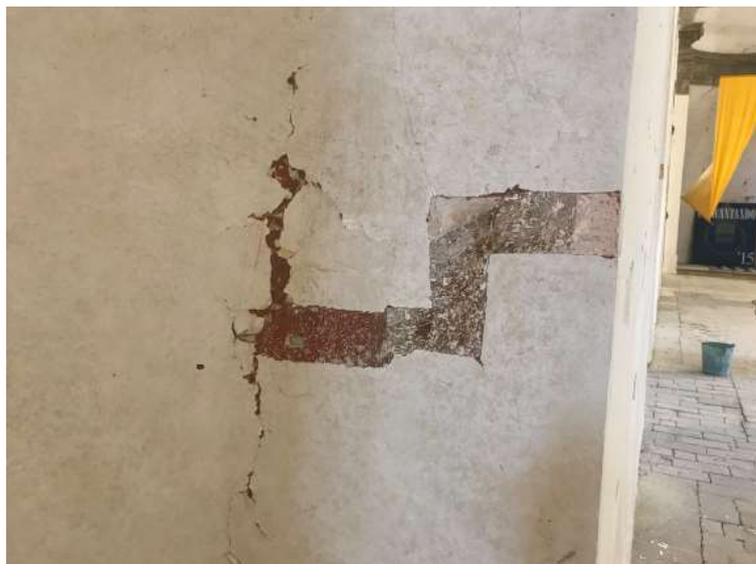
3.b

- 1) Tinta bianca
- 2) Colore rosso uniforme
- 3) Tracce di colore brunastro su intonaco originale discontinuo

Figura 19.
Immagine saggi stratigrafici punto 3, 3° nicchia

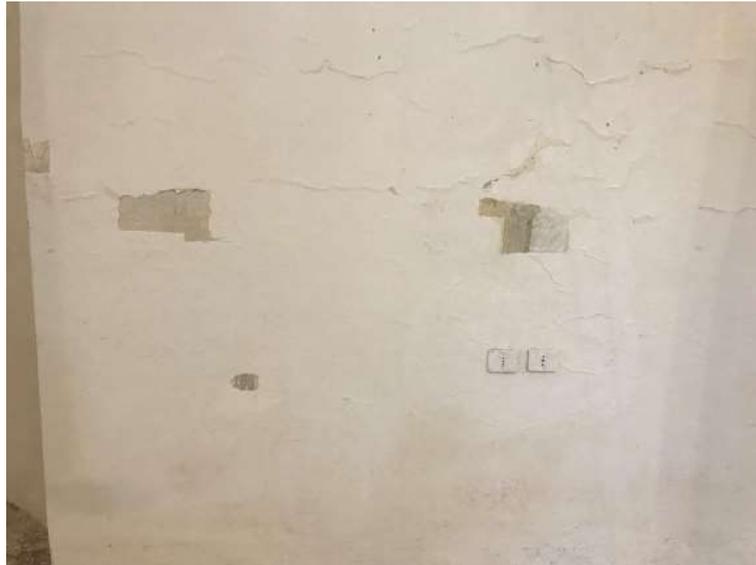
3.c

- 2) Colore grigiastro
- 3) Intonaco originale frammentato in cui sono presenti alcune particelle di colore grigio

*Figura 20.
Immagine saggi strati-
grafici punto 3 ,fronte
tra 3° E 4° nicchia*

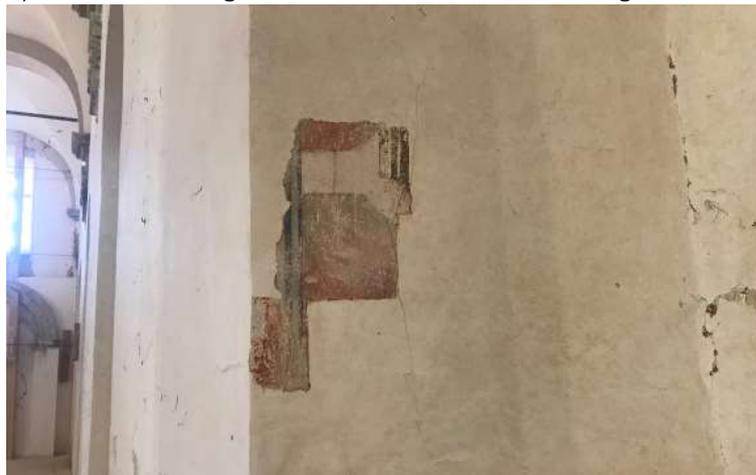
3.d

- 1) Tinta bianca
- 2) Colore grigio uniforme
- 3) Colore marrone uniforme
- 4) Colore rosso uniforme
- 5) Decorazione originale con cornice su intonaco originale

*Figura 21. Im-
magine saggi stra-
tigrafi punto 3,4°
Nicchia-lato destro*

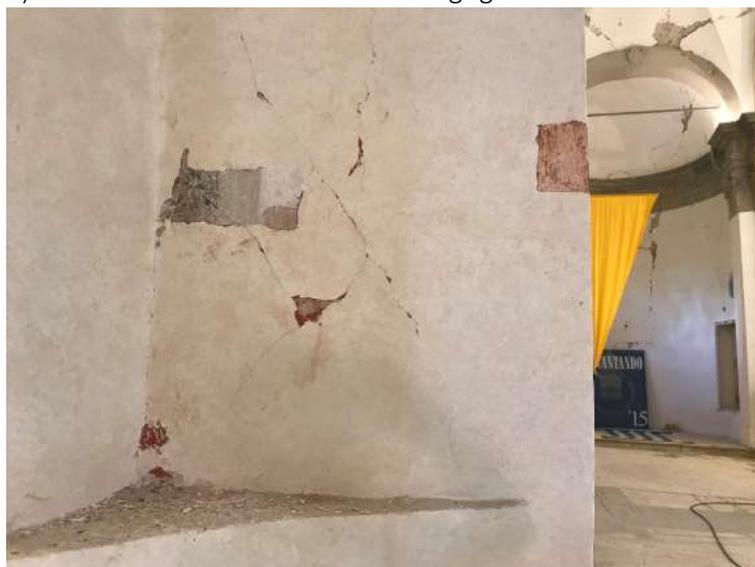
- Punto 3:* 1)Tinta bianca
4° nicchia DX 2)Colore grigio uniforme
3.d 3)Colore marrone uniforme
4)Colore rosso uniforme
5) Frammenti di decorazione nei toni grigiastro e rosato su intonaco originale

Figura 22.
Immagine saggi stratigrafici punto 3,4°
Nicchia-lato sinistro

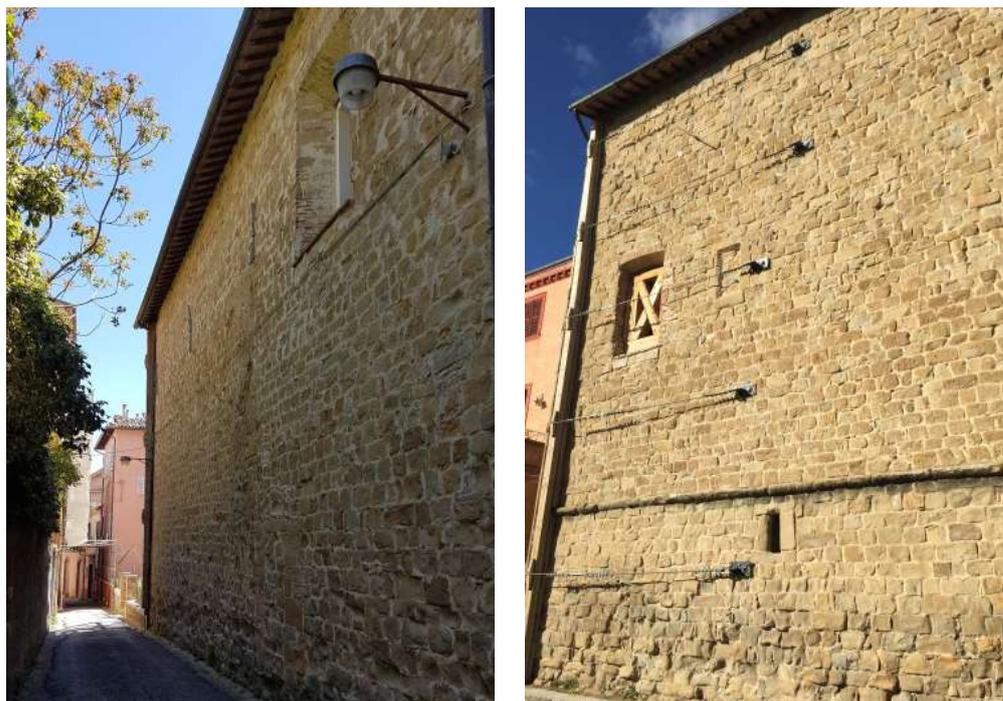
Da una prima osservazione macroscopica dei paramenti esterni è evidente l'uso di arenaria di colore variabile dal nocciola al giallo, riferibili al materiale originale in evidente stato di degrado.

I conci lapidei appaiono parzialmente sbazzati, la loro forma e dimensione è eterogenea, i giunti appaiono poco sfalsati e la geometria dei blocchi è tale da garantire l'orizzontalità dei filari.

La natura tenera delle pietra "tipo arenatica" fa sì che questa sia fortemente interessata dall'erosione dovuta agli agenti atmosferici, fenomeno manifestatosi soprattutto nella parte basamentale dell'edificio. La presenza di elementi in laterizio è limitata ai rinfianchi di alcune aperture, alle soglie delle stesse e al puntuale utilizzo di zeppe per consentire la complanarità dei filari in pietra.

Figura 23.
Tessitura muraria paramento longitudinale

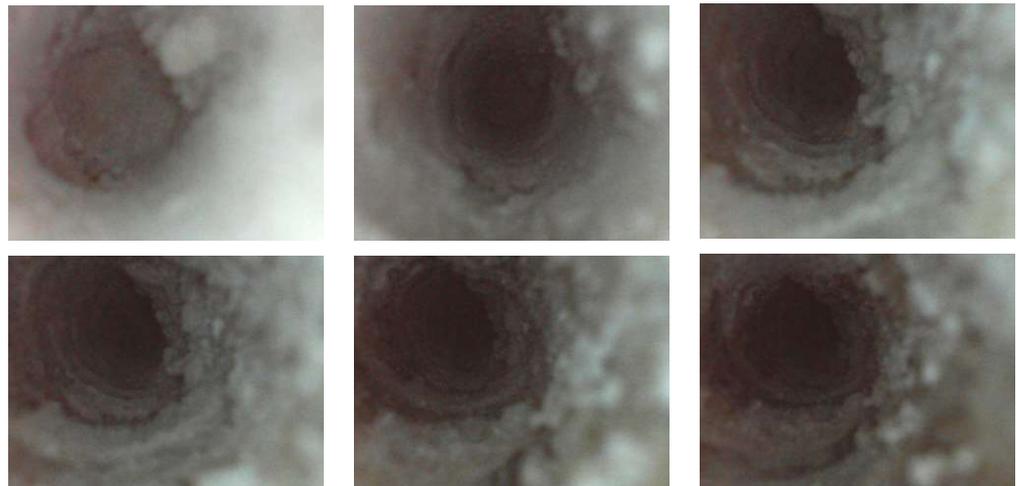
I saggi stratigrafici condotti sull'apsidiola non hanno denunciato la presenza di decorazioni sulla porzione destra, quindi è stato possibile effettuare l'endoscopia a circa 1,60 m dal piano di calpestio interno. Questa ha interessato una profondità di circa 18 cm.

*Figura 29.
Sequenza fotogrammi
endoscopia 1 dall'e-
sterno verso l'interno*

Nei 18 cm indagati il paramento risulta composto da conci di pietra di natura arenarica e internamente da uno spesso strato di intonaco.

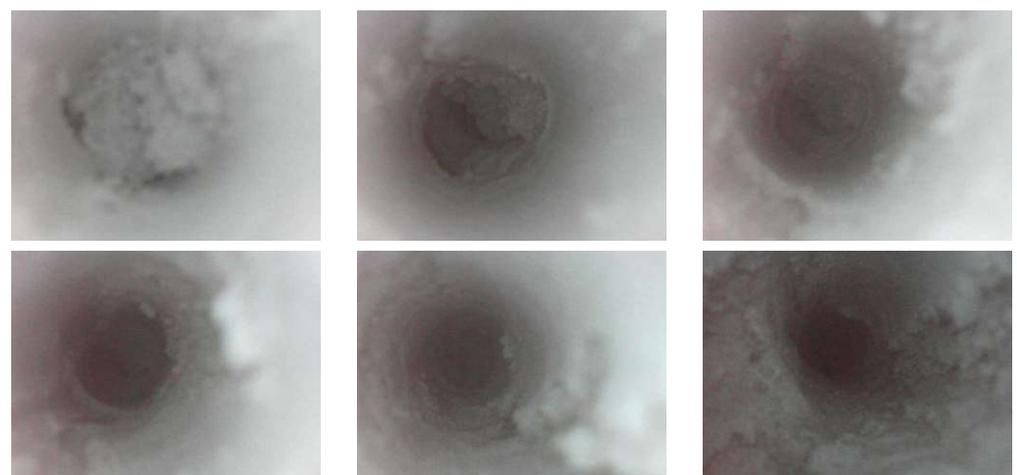
La realizzazione di saggi stratigrafici ha portato alla luce tracce di intonaci originali e decorazioni, ad un'altezza di circa 1,50/2,00 m quindi l'endoscopia è stata effettuata ad un'altezza di circa 90 cm da terra previa verifica di assenza di decorazioni. L'endoscopia ha interessato una profondità di circa 25 cm della muratura.

*Figura 30.
Sequenza fotogrammi
endoscopia 2 dall'e-
sterno verso l'interno*

nei 25 cm indagati il paramento risulta composto da conci di pietra di natura arenarica e internamente da uno spesso strato di intonaco.

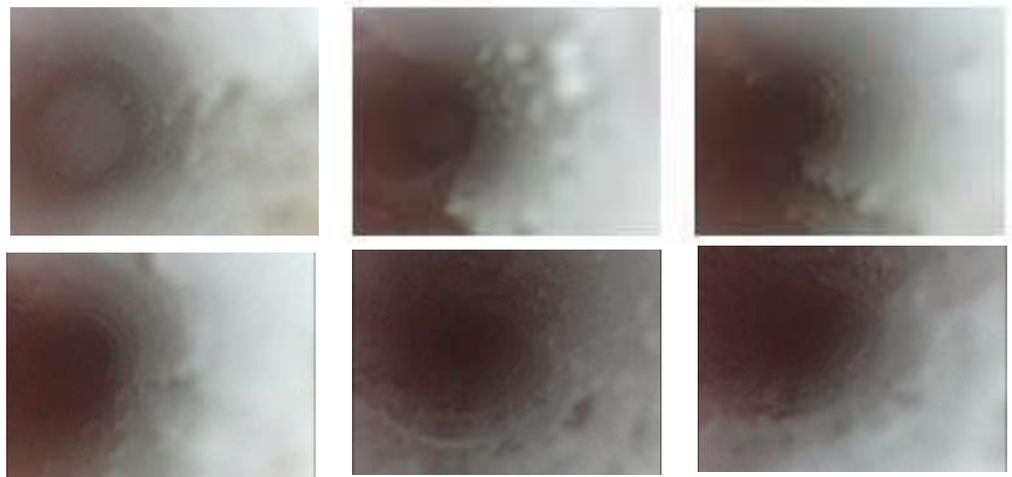
L'endoscopia è stato realizzato nel fronte tra la 2° e la 3° nicchia del lato Nord del tempio . Poichè su questa i saggi stratigrafici hanno identificato la presenza di intonaco a base cementizia, quindi nessun intonaco originale o decorazione. L'endoscopia è stata effettuata a quota 1,5 m dal piano di calpestio e ha interessato uno spessore di circa 30 cm.

*Figura 31.
Sequenza fotogrammi endoscopia 3 dall'esterno verso l'interno*

Dei 30 cm indagati il paramento risulta composto da conci di pietra di natura arenarica e internamente da uno spesso strato di intonaco. In corrispondenza della porzione più interna del saggio a circa 25-28 cm di profondità, la percentuale di vuoti aumenta considerevolmente, tanto da supporre la presenza di un sacco.

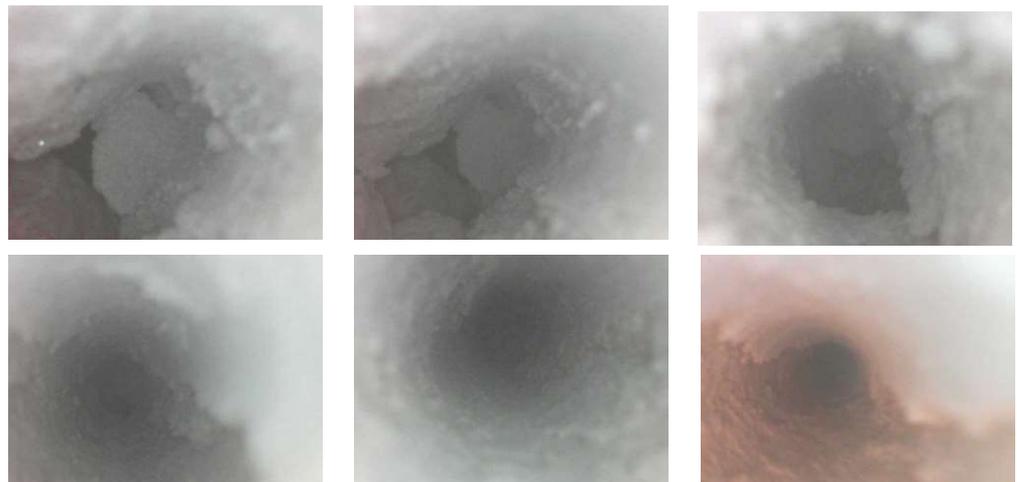
Per completezza si è estesa l'analisi anche alla cortina esterna del muro, praticando un foro sul giunto tra due conci di pietra.

*Figura 32.
Sequenza fotogrammi endoscopia 3a dall'esterno verso l'interno*

Dall'indagine è emersa la presenza di una cortina di conci di pietra arenaria e laterizi, denunciati dall'osservazione endoscopica e dalla presenza di polvere rossa caduta durante l'esecuzione del foro. Allo stesso modo dell'endoscopia interna, anche quella esterna mostra nella porzione finale frammenti di pietra molto più piccoli e percentuale di vuoti elevata.

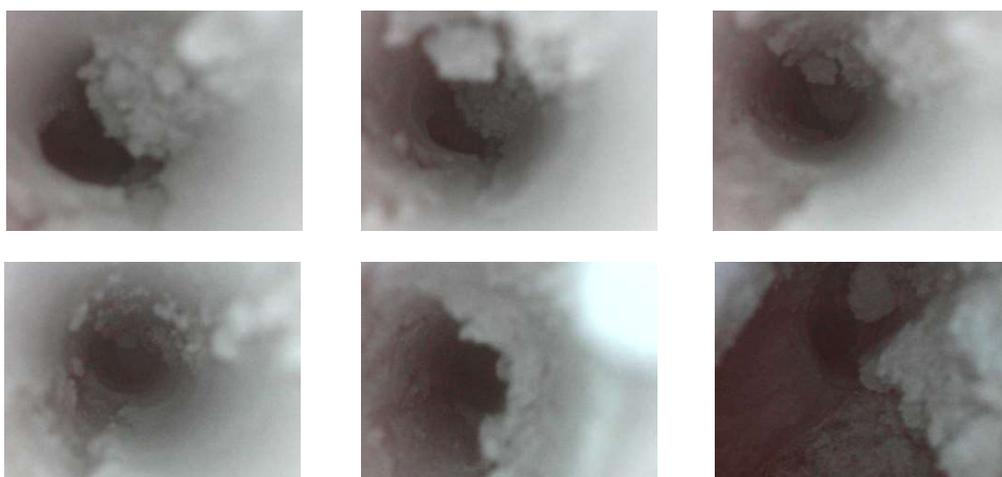
Sulla contro-facciata in corrispondenza dell'arco trilobato è stato possibile effettuare un'endoscopia a quota di circa 50 cm, per una profondità di circa 30 cm. Dalle lesioni presenti in questo punto è stato osservato parte della tessitura muraria, costituita da grandi blocchi squadrate.

*Figura 34.
Sequenza fotogrammi
endoscopia 4 dall'e-
sterno verso l'interno*

Dei 30 cm indagati il paramento risulta composto da conci di pietra di natura arenaria e internamente da uno strato di intonaco di circa 1,5 cm. In corrispondenza della

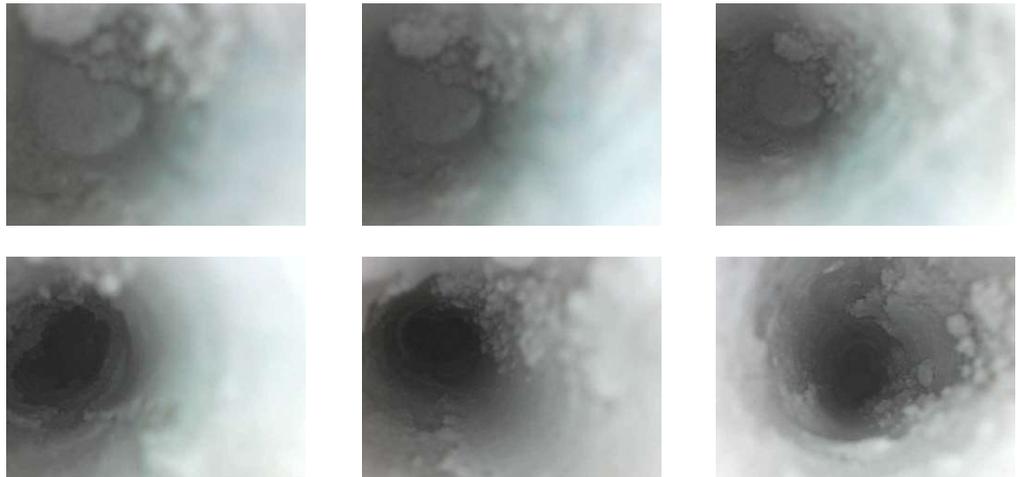
Figura 35. Sequenza fotogrammi endoscopia 5 dall'esterno verso l'interno

Dei 20 cm indagati il paramento risulta composto da conci di pietra di natura arenarica e internamente da uno spesso strato di intonaco.

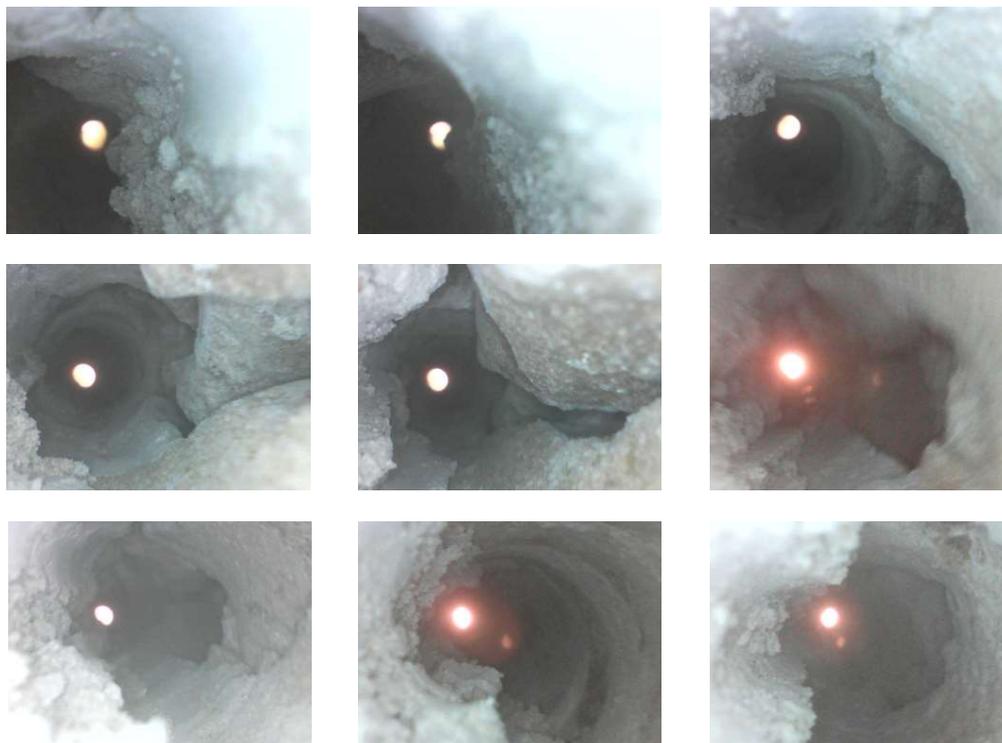
7a

*Figura 37.
Sequenza fotogrammi
endoscopia 6 dall'e-
sterno verso l'interno*

Dall'analisi effettuate è emersa che la muratura è a sacco, costituita da due cortine in pietra di natura arenarica di spessore variabile tra i 30 e 35 cm e il vuoto all'interno è riempito con materiale incoerente, pietrisco di piccole dimensioni e materiale di risulta caratterizzato da forte disomogeneità e dalla presenza di numerosi vuoti.

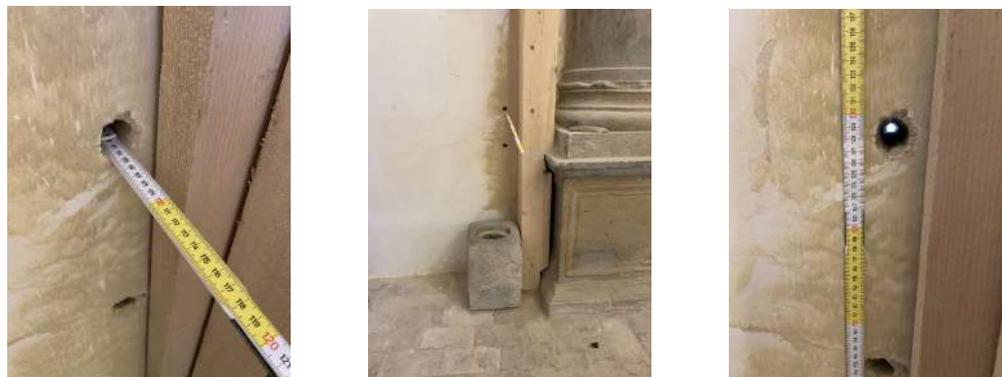
7b

*Figura 38.
collocazio-
ne endoscopia 7, ad
altezza 130 cm rispetto
al piano di calpestio*

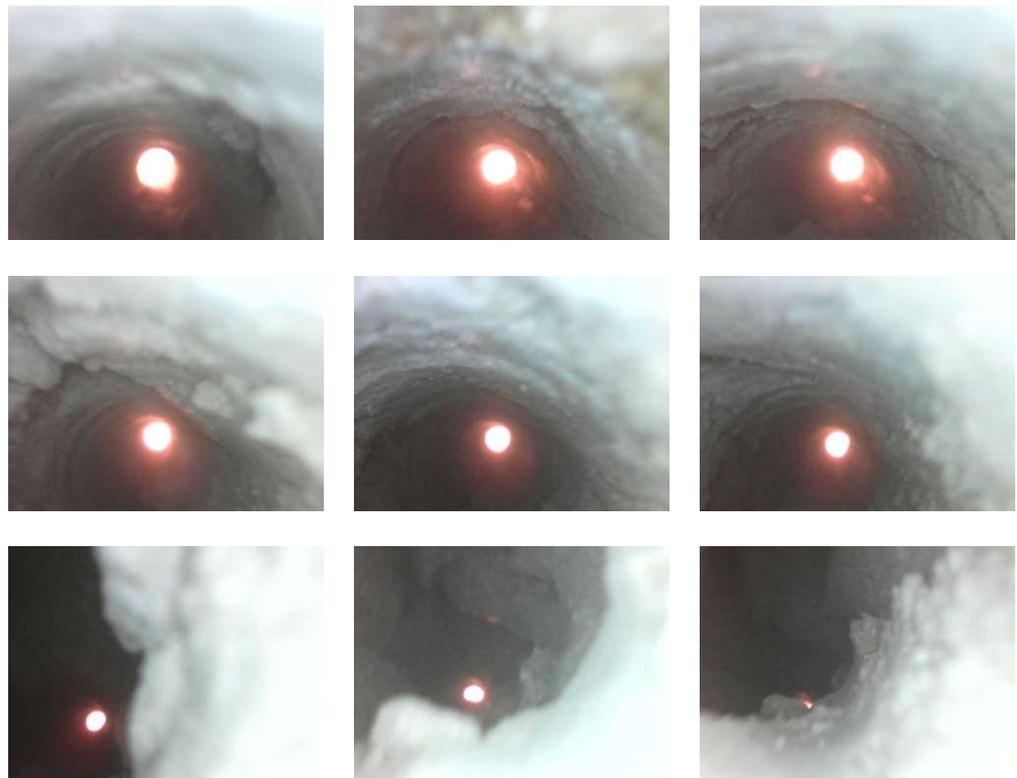
*Figura 39.
Sequenza fotogrammi
endoscopia 7a dall'e-
sterno verso l'interno*

Dall'analisi è emerso che la muratura ha le stesse caratteristiche dell'analisi 6, e le stratigrafie hanno le dimensioni precedentemente descritte.

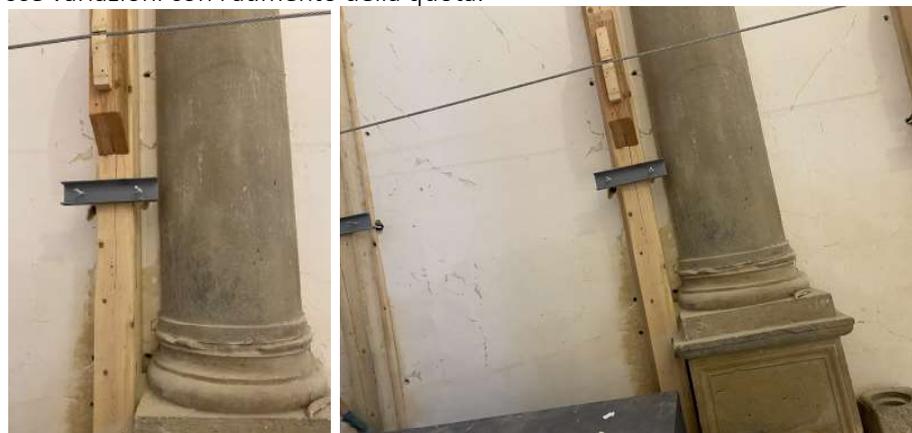
L'endoscopia è stata effettuata anche a quota 3,00m, circa allineata alla porzione sottostante. Dall'analisi è emerso che lo spessore della muratura e delle cortine non subisce variazioni con l'aumento della quota.

*Figura 40.
collocazio-
ne endoscopia 7a, ad
altezza 300 cm rispetto
al piano di calpestio*

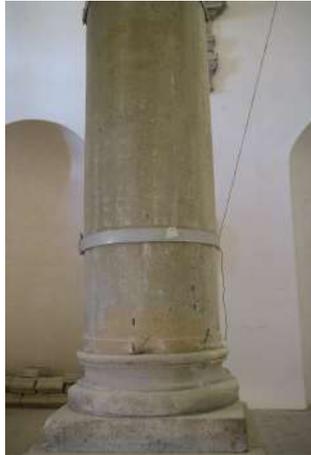
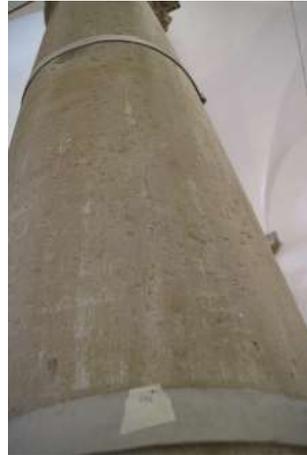
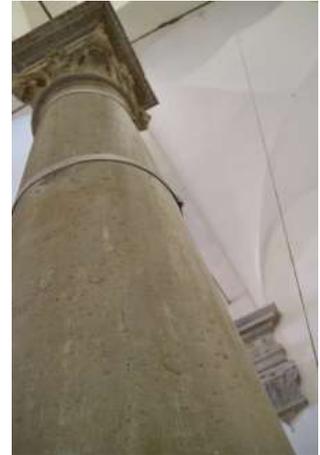
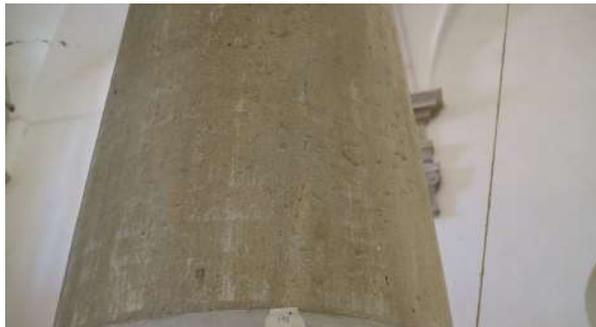
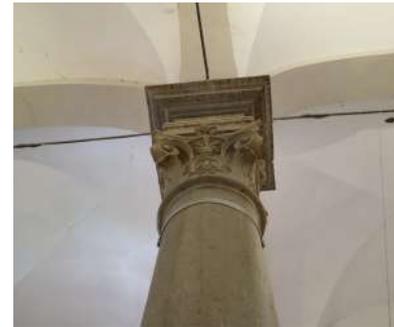
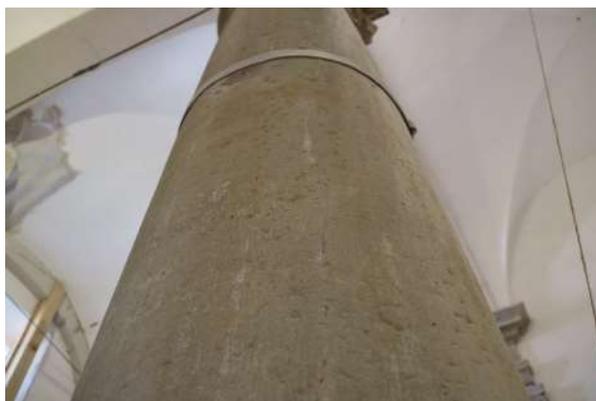
LESIONE 6N4

LESIONE 6N4* la lesione si sviluppa dal prospetto nord fino all'ovest

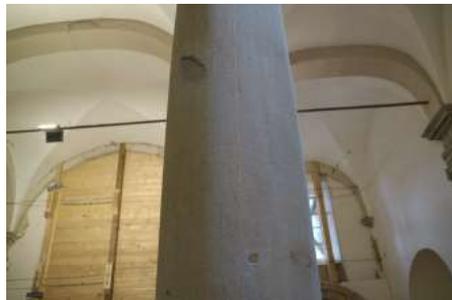
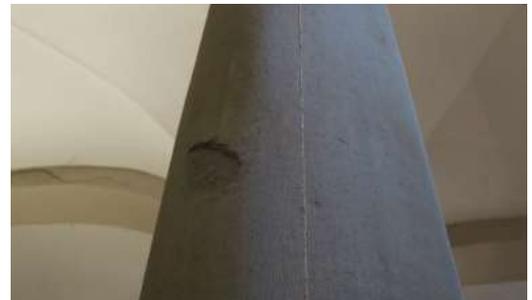
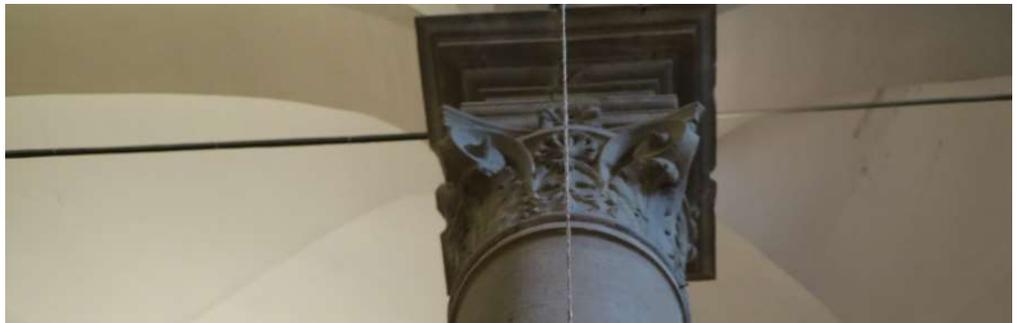
LESIONE 7N3* stessa lesione che prosegue nel prospetto nord

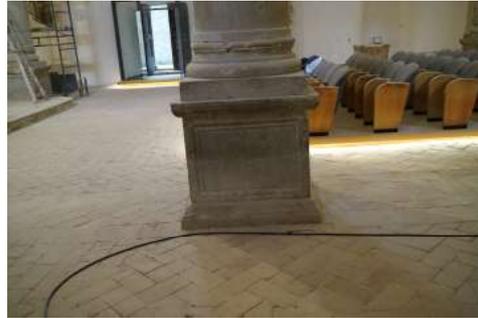
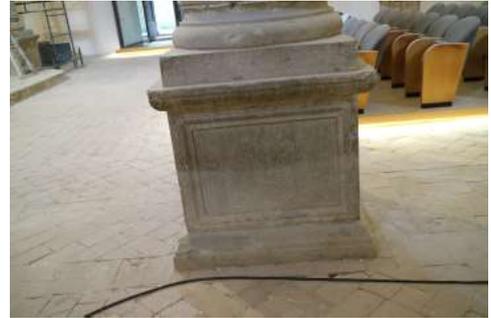
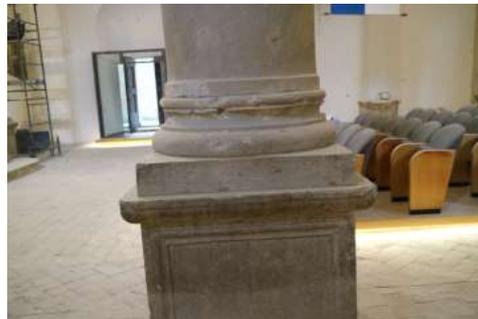
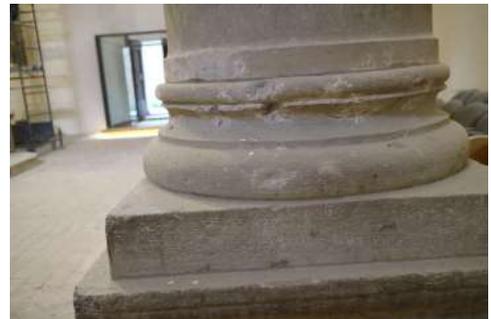
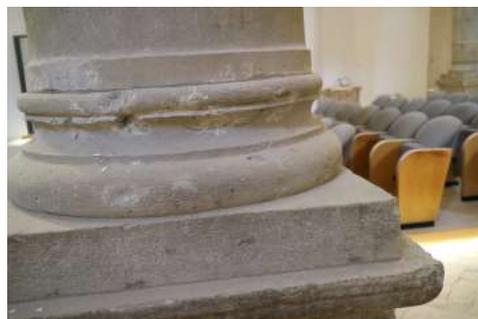
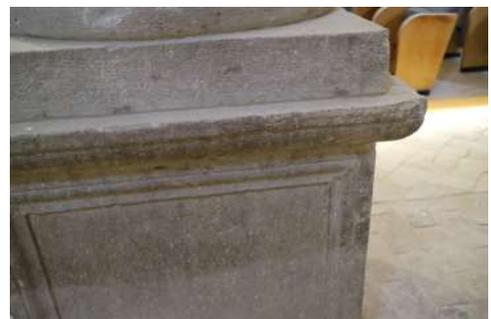
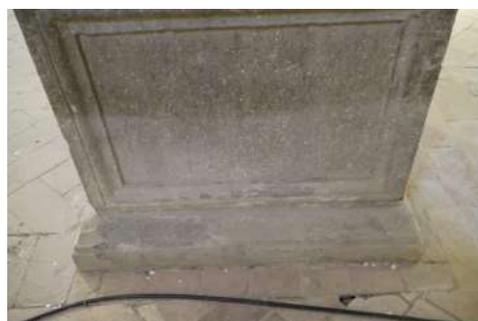
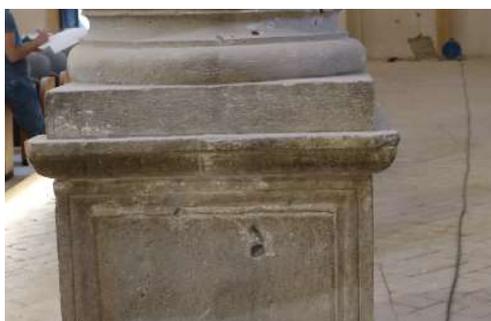
LESIONE 9S1

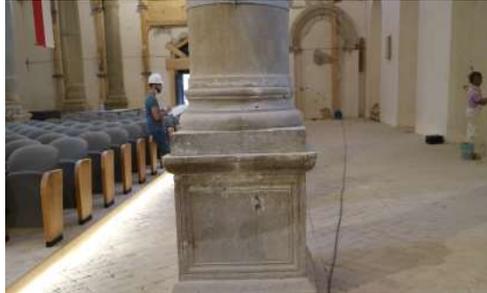
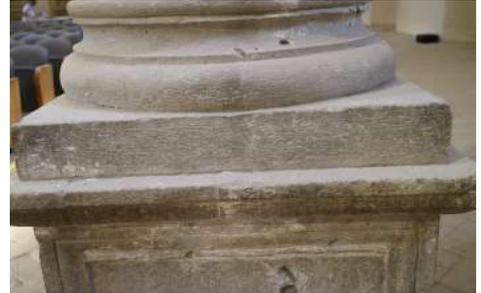
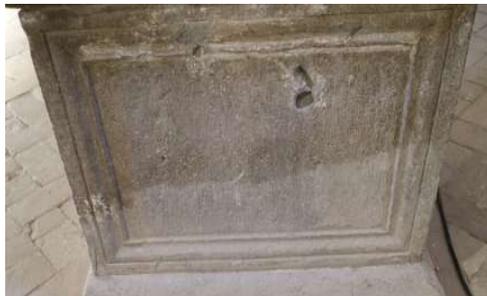
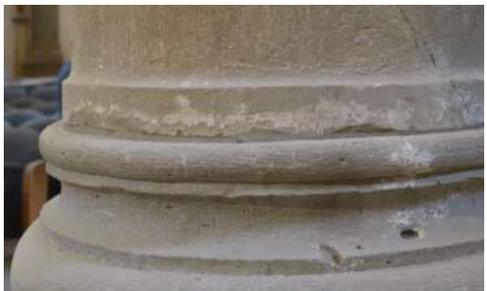
LESIONE 901

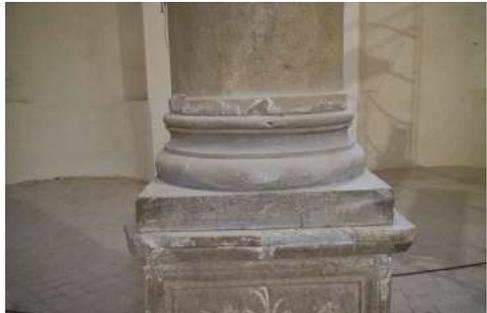
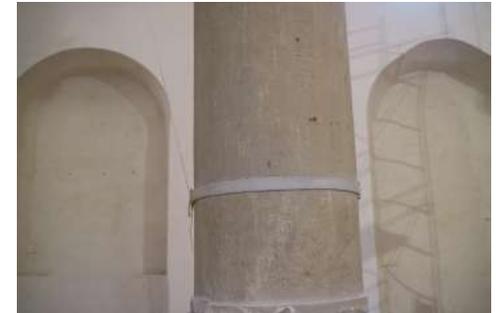
LESIONE 902

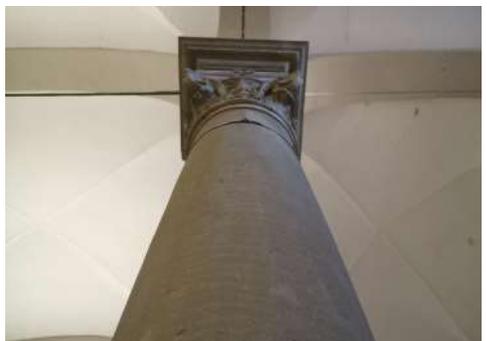
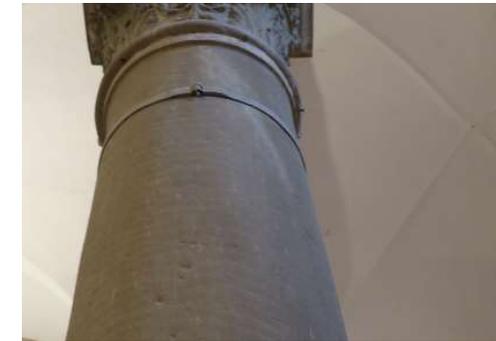
LESIONE 903

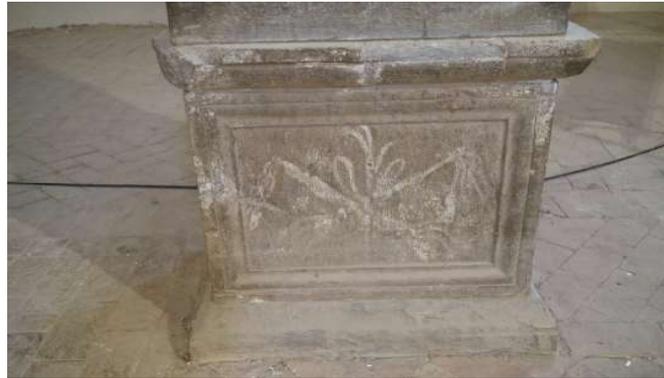
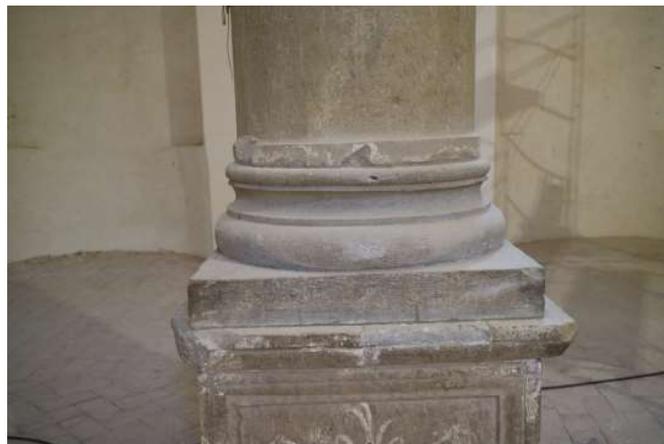
LESIONE 9E1

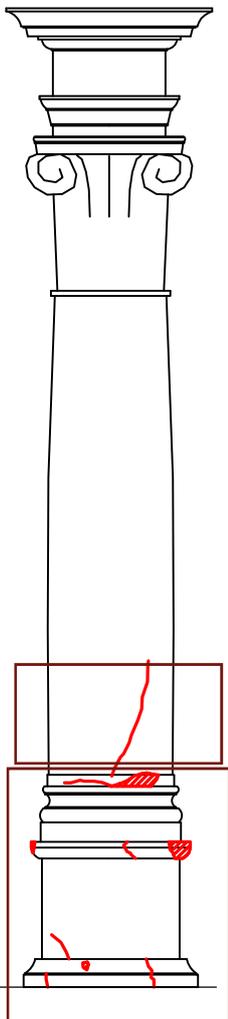
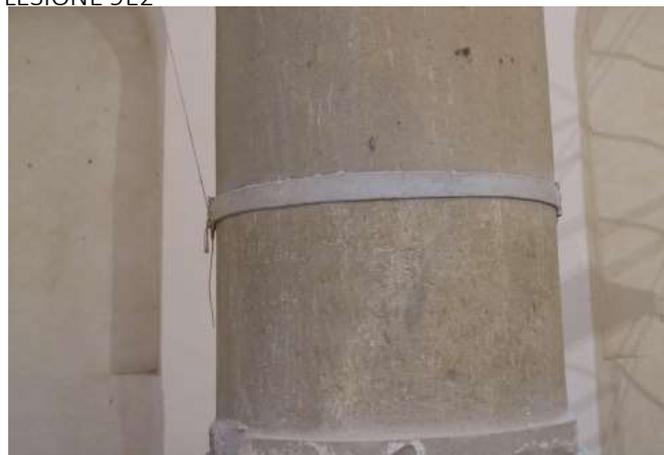
LESIONE 9E2

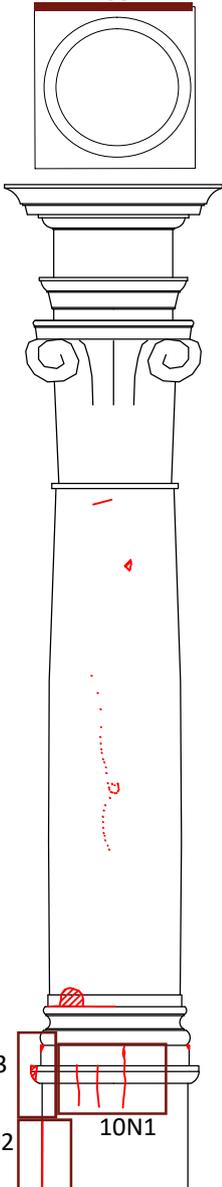
LESIONE 10N1

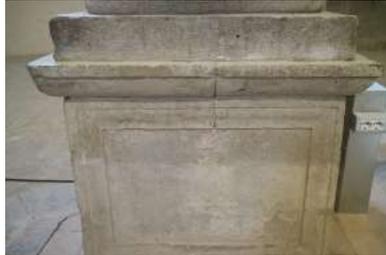
LESIONE 10N2

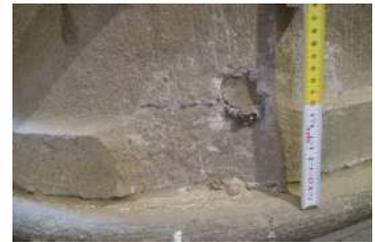
LESIONE 10N4

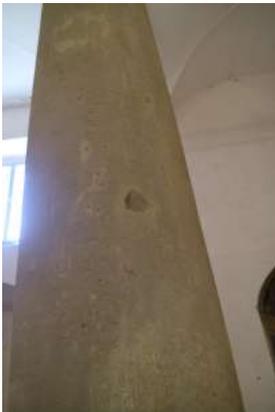
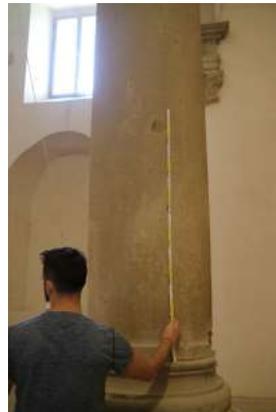
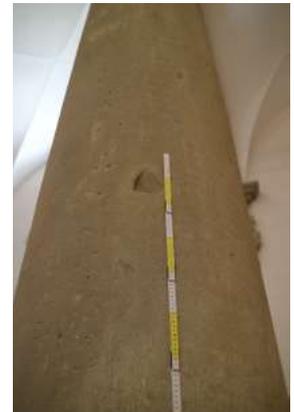
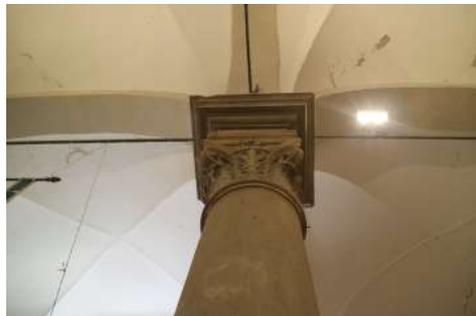
LESIONE 10N5

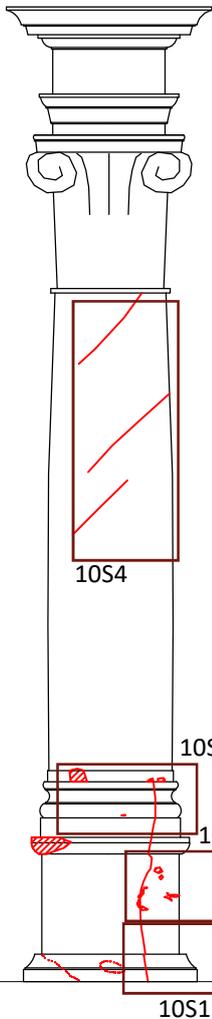
LESIONE 10S1

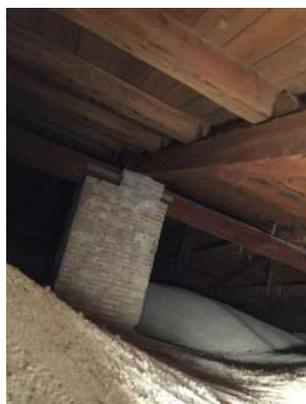
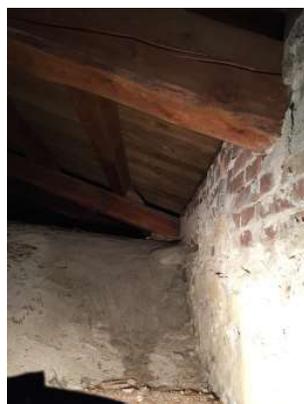
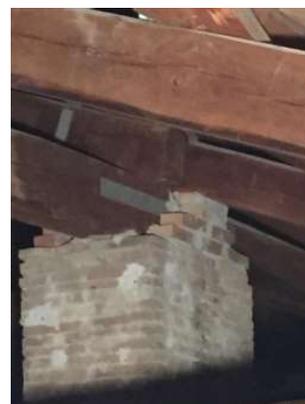
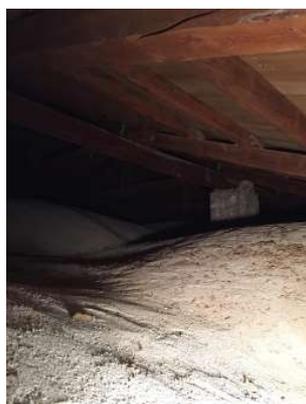
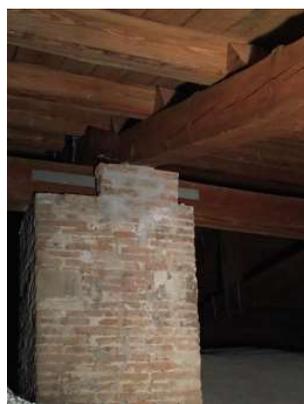
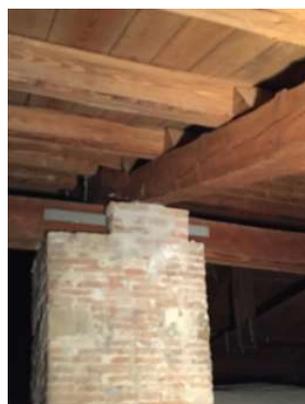
Documentazione
fotografica
copertura

La copertura non presenta nè carenze manutentive, nè infiltrazioni o tracce di umidità. In alcune travi si sono manifestate lesioni e dissesti.
