EMERGENZA POST-SISMA

SCHEDA PER IL RILIEVO DEL DANNO AI BENI CULTURALI - CHIESE

MODELLO A - DC

Denominazione bene:	CHIESA DI S. LUIGIA				
Denominazione storica:	CHIESA DI S. LUIGIA				
Datazione: anno	_____	secolo	XV	epoca	XVI
Proprietà:	PARROKIAIA S. PIROK V. N. DE A			☎	0737632743
Utilizzatore:	PARROKIAIA S. PIROK V. N. DE A			☎	3337592055

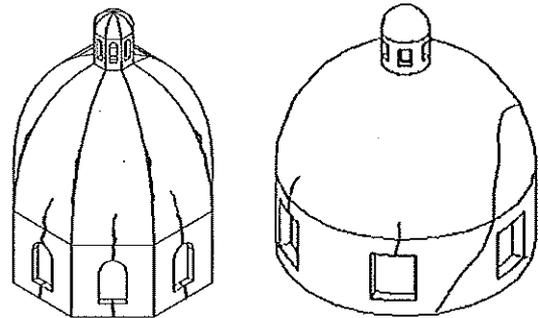
14 - CUPOLA E TAMBURO / TIBURIO

14	CUPOLA - TAMBURO/TIBURIO	<input type="checkbox"/>
danno	LESIONI NELLA CUPOLA (AD ARCO) CON EVENTUALE PROSECUZIONE NEL TAMBURO	<input type="checkbox"/> <input type="checkbox"/> <input type="checkbox"/> <input type="checkbox"/> <input type="checkbox"/>
15	LANTERNA	<input type="checkbox"/>
danno	LESIONI NEL CUPOLINO DELLA LANTERNA - ROTAZIONI O SCORRIMENTI DEI PIEDRITTI	<input type="checkbox"/> <input type="checkbox"/> <input type="checkbox"/> <input type="checkbox"/> <input type="checkbox"/>
16	RIBALTAMENTO DELL'ABSIDE	<input checked="" type="checkbox"/>
danno	LESIONI VERTICALI O ARCUATE NELLE PARETI DELL'ABSIDE - LESIONI VERTICALI NEGLI ABSIDI POLIGONALI - LESIONE AD U NEGLI ABSIDI SEMICIRCOLARI	<input checked="" type="checkbox"/>
17	MECCANISMI DI TAGLIO NEL PRESBITERIO O NELL'ABSIDE	<input checked="" type="checkbox"/>
danno	LESIONI INCLINATE (SINGOLE O INCROCIATE) - LESIONI IN CORRISPONDENZA DI DISCONTINUITÀ MURARIE	<input checked="" type="checkbox"/>
