**SCHEDA PER IL RILIEVO DEL DANNO AI BENI CULTURALI - CHIESE****MODELLO A - DC**

| Denominazione bene: | CHIESA DI S. KRISTOFORO | | | | | | |

CHIESA di SAN CRISTOFORO  
Scheda No 003

**SCHEDA SEGNALAZIONE – SISMA MARCHE-ABRUZZO-LAZIO-UMBRIA 2016**

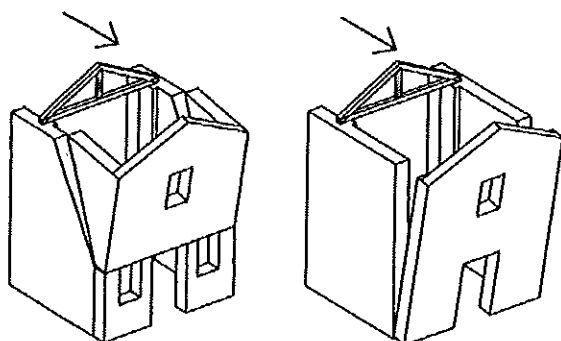
**1. RIBALTAMENTO DELLA FACCIATA**

| danno | DISTACCO DELLA FACCIATA DALLE PARETI O EVIDENTI FUORI PIOMBO | <input checked="" type="checkbox"/> <input checked="" type="checkbox"/> <input checked="" type="checkbox"/> <input checked="" type="checkbox"/> <input checked="" type="checkbox"/> |

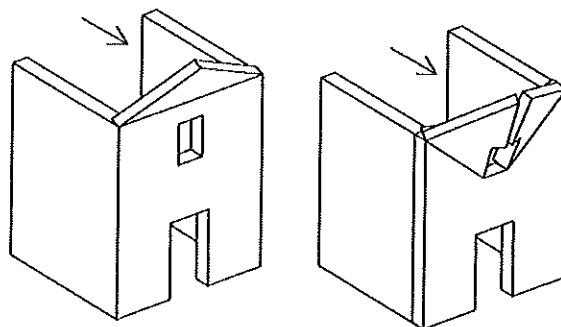
**2. MECCANISMI NELLA SOMMITÀ DELLA FACCIATA**

| danno | RIBALTAMENTO DEL TIMPANO, CON LESIONE ORIZZONTALE O A V - DISGREGAZIONE DELLA MURATURA O SCORRIMENTO DEL CORDOLO - ROTAZIONE DELLE CAPRIATE | <input checked="" type="checkbox"/> <input checked="" type="checkbox"/> <input checked="" type="checkbox"/> <input checked="" type="checkbox"/> <input type="checkbox"/> |

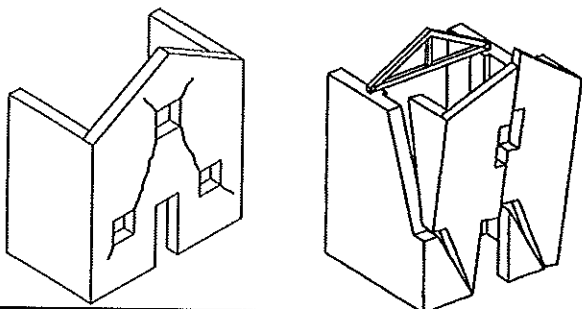
**3. MECCANISMI NEL PIANO DELLA FACCIATA**

| danno | LESIONI INCLINATE (TAGLIO) - LESIONI VERTICALI O ARCUATE (ROTAZIONE) - ALTRE FESSURAZIONI O SPANCIAMENTI | <input checked="" type="checkbox"/> <input checked="" type="checkbox"/> <input checked="" type="checkbox"/> <input checked="" type="checkbox"/> <input type="checkbox"/> |

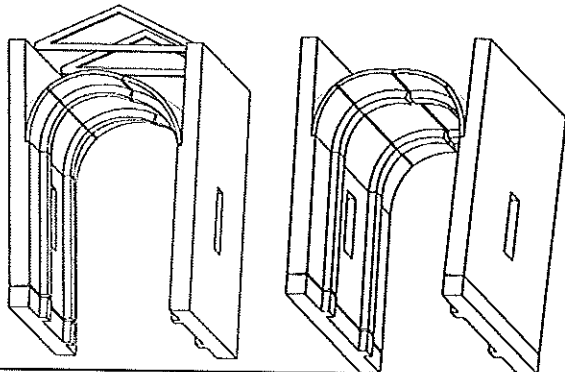
**5 - RISPOSTA TRASVERSALE DELL'AULA**

| danno | LESIONI NEGLI ARCONI (CON EVENTUALE PROSECUZIONE NELLA VOLTA) - ROTAZIONI DELLE PARETI LATERALI - LESIONI A TAGLIO NELLE VOLTE - FUORI PIOMBO E SCHIACCIAMENTO NELLE COLONNE | <input checked="" type="checkbox"/> <input checked="" type="checkbox"/> <input checked="" type="checkbox"/> <input checked="" type="checkbox"/> <input type="checkbox"/> |

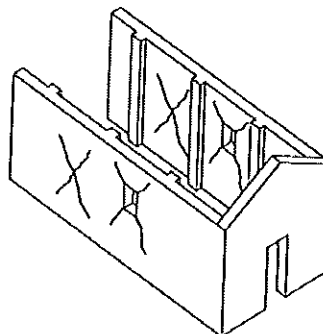
**6 - MECCANISMI DI TAGLIO PARETI LATERALI**

| danno | LESIONI INCLINATE (SINGOLE O INCROCIATE) - LESIONI IN CORRISPONDENZA DI DISCONTINUITÀ NELLA MURATURA | <input checked="" type="checkbox"/> <input checked="" type="checkbox"/> <input checked="" type="checkbox"/> <input checked="" type="checkbox"/> <input type="checkbox"/> |
