**COMUNE DI MONTEFORTINO
INTERVENTO ID 5211 - DISSESTO MURAGLIONE LUNGO VIA A. PETETTA, SOTTOSTANTE
L'EDIFICIO SCOLASTICO, CON COINVOLGIMENTO DEL MURAGLIONE DEI GIARDINI PUBBLICI**

RELAZIONE DI CONGRUITA' DELL'IMPORTO RICHIESTO

Data: 12/12/2019 – REV. 0

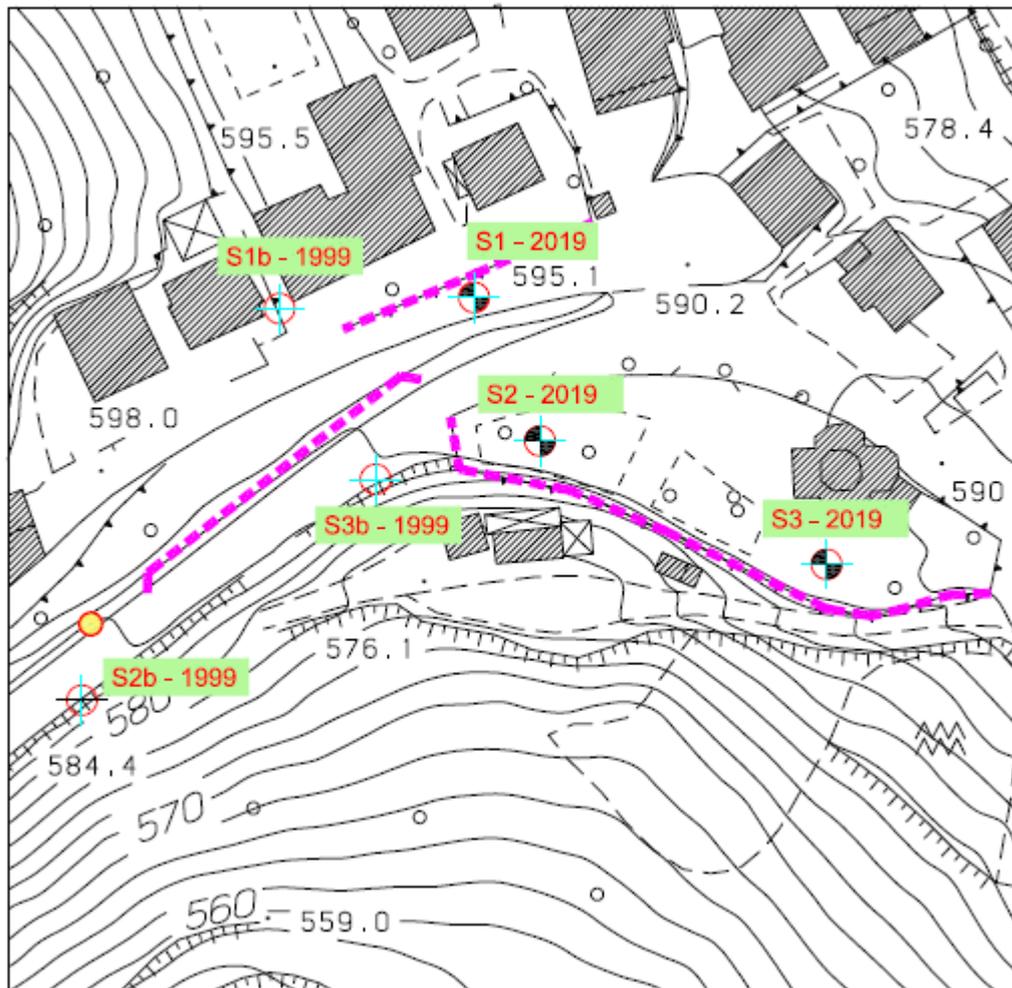
I rilevamenti tecnico di superficie è stato finalizzato, oltre che all'approfondimento delle conoscenze geologiche e geomorfologiche generali, anche alla verifica dello stato dei luoghi e dello stato conservativo delle opere di contenimento e/o consolidamento esistenti nell'area oggetto d'indagine.

Si tratta di un'opera di contenimento in c.a. realizzata a sud dell'edificio scolastico che presenta un notevole fuori piombo ed anche alcune lesioni. Inoltre sulla scarpata alle spalle del muro sono presenti alberi ad alto fusto, anch'essi leggermente inclinati verso valle, che contribuiscono in maniera negativa all'efficienza e alla funzionalità della struttura di contenimento.

Evidenti lesioni del manto stradale sono visibili lungo Via Petetta - Via S. Lucia ed anche sul piazzale della Scuola media - elementare. Nella documentazione fotografica allegata sono consultabili ulteriori immagini a dimostrazione del fuori piombo, dei distacchi e delle lesioni che interessano il muro contro terra.

Il muro di sostegno in Via Petetta/S. Lucia al di sotto dell'edificio scolastico necessita di essere demolito e ricostruito per tutta la sua lunghezza lineare. Attualmente presenta un evidente fuori piombo e alcune lesioni. Vista la posizione e le caratteristiche del sito si consiglia di dotare il nuovo muro di fondazioni profonde su pali in modo da consolidare il versante con la scarpata sottostante e sostenere la spinta dei terreni a tergo del muro. Si raccomanda la realizzazione di un sistema di drenaggio alle spalle del muro in modo da evitare l'instaurarsi di sovrappressioni all'interno dei terreni. Sarà necessario, laddove possibile, l'abbattimento delle piante ad alto fusto.
