## COMUNE DI SMERILLO

### MESSA IN SICUREZZA MEDIANTE DEMOLIZIONE DELL'AGGREGATO SITO IN FRAZIONE CERESOLA

#### - RELAZIONE TECNICO ILLUSTRATIVA -

MARZO 2018

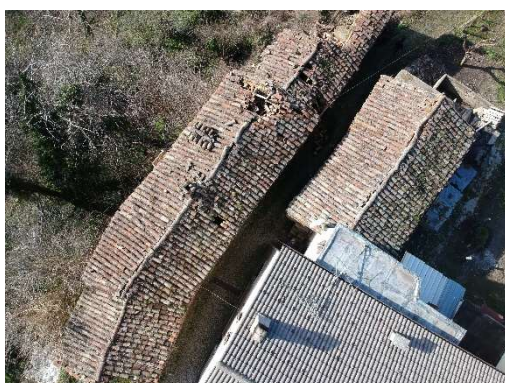
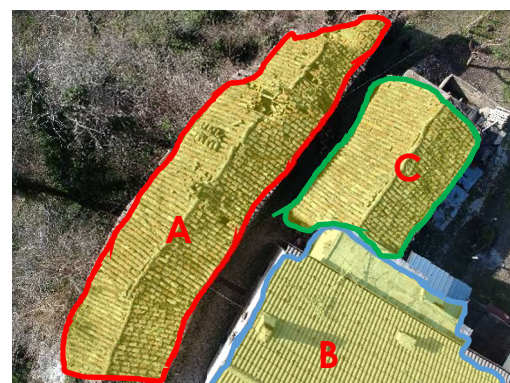
Stralcio foto con drone

**EDIFICIO A** : edificio soggetto a demolizione

**EDIFICIO B** : edificio agibile abitato

**EDIFICIO C** : edificio messo in sicurezza
