# COMUNE DI TREIA

### TRATTI DI MURA CASTELLANE

Intervento di consolidamento strutturale.  
restauro e ripristino tratti di mura castellane

**Relazione Tecnico Illustrativa**

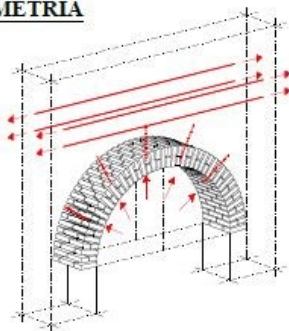
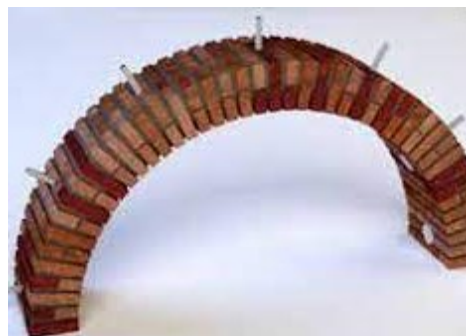
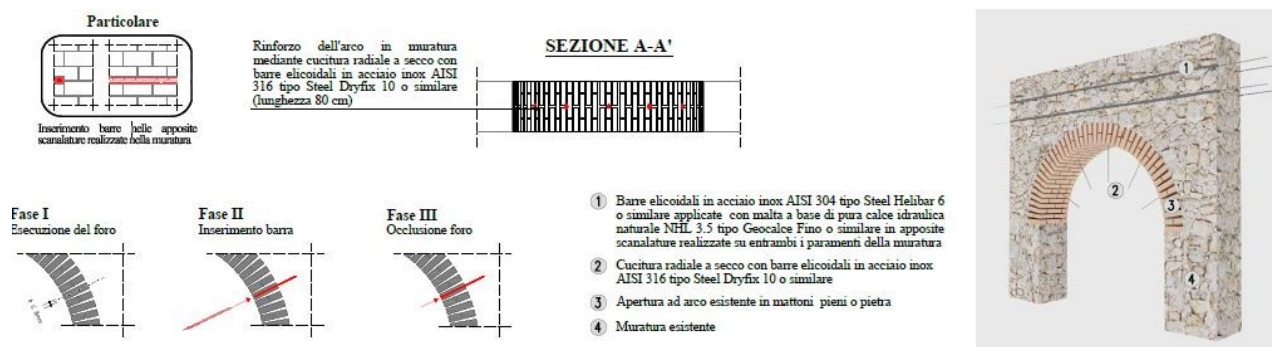
#### **ASSONOMETRIA**

Le arcate poste in sommità della scala presentavano lesioni in chiave, con andamento longitudinale nel piano dell'arco pertanto si è provveduto nel porre in atto un presidio per puntellare gli archi e limitare qualsiasi meccanismo di danno.

L'intervento progettuale proposto prevede il rinforzo dell' arco in muratura mediante cucitura radiale a secco con barre elicoidali in acciaio inox AISI 316 tipo Steel Dryfix 10 aventi una lunghezza di circa 80cm.

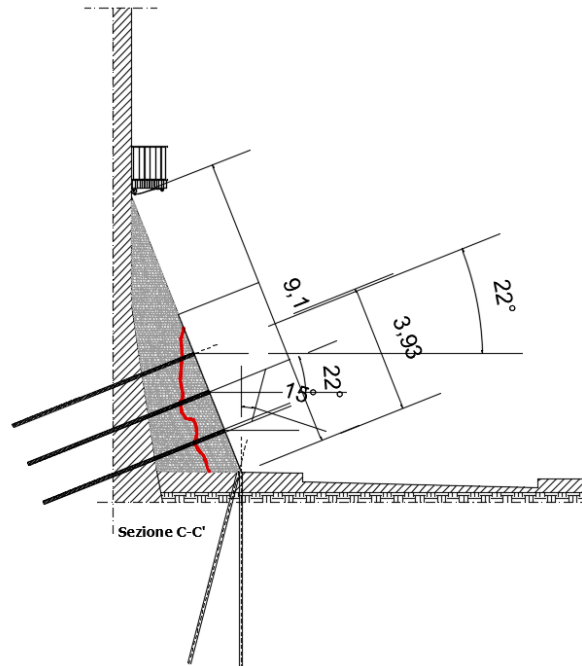
*Piastra di attacco del tirante.*

- Smontaggio delle opere provvisorie esistenti mantenendo le condizioni di sicurezza
- Aumento delle caratteristiche meccaniche del terrapieno retrostante il paramento murario;

Il consolidamento murario sarà realizzato mediante operazioni di sarcitura di lesioni a "cuci e scuci" con sostituzione di elementi non idonei e/o fessurati, verrà inoltre effettuata la cucitura delle murature d'angolo mediante barre di acciaio inserite in reformati perfori ed intasati con miscela di calce idraulica additivata con resine compatibili.

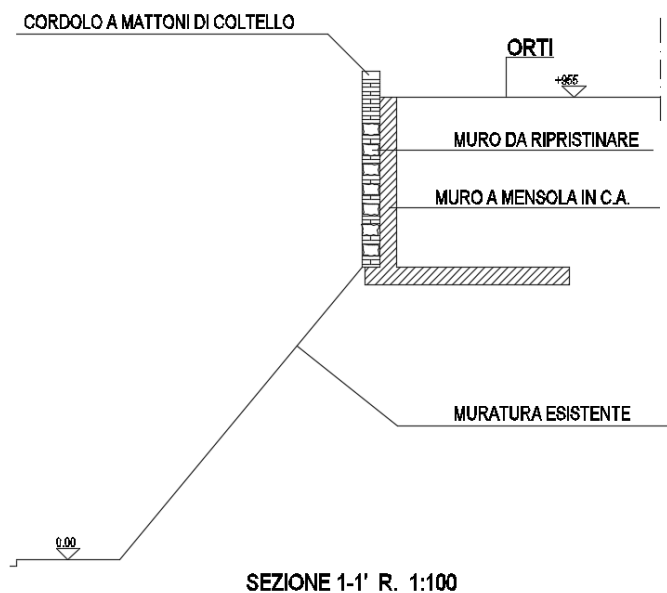
### **Intervento Tratto 3 – Viale Oberdan**

Questa porzione di cinta muraria è quella che presenta il danno più grave; essa risulta lesionata in più punti con lesioni passanti di ampiezza anche superiore a 10-15 mm e fino a qualche centimetro, per una estensione di circa 15 metri. Le lesioni si sono sviluppate sia in corrispondenza della parte sommitale del rivestimento esterno in mattoni delle mura, sia in corrispondenza del parapetto in mattoni pieni il quale ha subito un forte scuotimento fuori piano durante gli eventi sismici. Si evidenzia che le lesioni seppur rilevanti sono concentrate in alcuni punti e non hanno dato luogo a crolli di porzione di muratura.

Il nuovo cordolo di fondazione verrà realizzato in appoggio alla roccia sottostante e verrà esteso per tutta la lunghezza del tratto danneggiato.

L' Intervento di restauro prevederà inoltre lavorazioni di scarnitura dei giunti , scuci e cucì, rinzaffatura e stuccatura delle lesioni, successiva spazzolatura e pulizia dell' intera porzione di muratura.
