LAVORI DI RIPARAZIONE IMMOBILE DENOMINATO "SEDE COMUNALE"

Interventi di ricostruzione, riparazione e ripristino delle opere pubbliche nei territori delle Regioni Abruzzo, Lazio, Marche ed Umbria interessati dagli eventi sismici verificatisi a far data dal 24 agosto 2016

Borbona - Via Vallecine n.2 - Foglio 9 P.IIa 757

RELAZIONE TECNICA

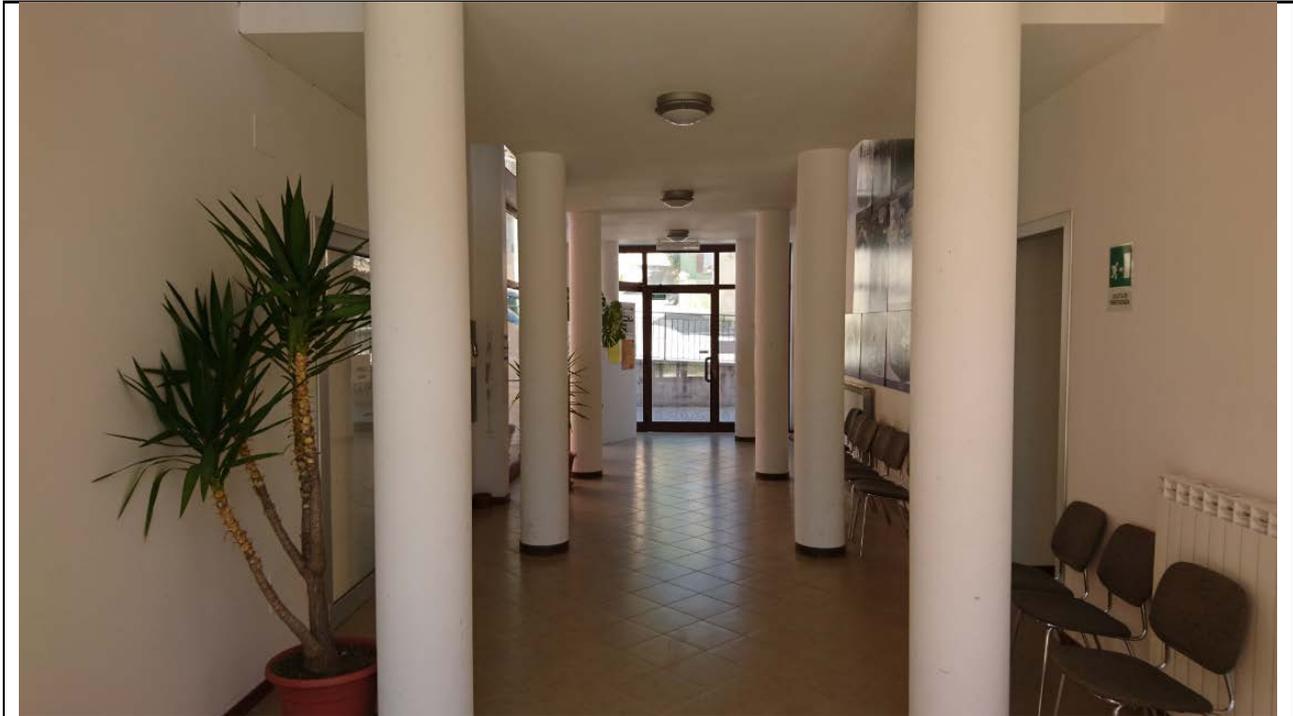
atrio piano terra

Sconnessioni in corrispondenza dei punti di contatto tra strutture diverse: sbalzi del ballatoio a quota 3.10

- **l'intervento di ripristino dei giunti orizzontali** sarà realizzato effettuando un taglio controllato della pavimentazione esistente e del massetto sottostante fino a raggiungere il sottostante solaio per la larghezza necessaria all'alloggiamento del dispositivo di giunzione, successivamente si procederà alla rimozione di intonaci o altri materiali di riempimento in modo da liberare lo spazio tra i due elementi strutturali giuntati. In caso di riscontro di tubazioni dell'impianto idrico e/o di riscaldamento si procederà alla messa in opera di un elemento di giunzione sismica della tubazione costituito da una treccia in acciaio opportunamente conformata in maniera da consentire lo spostamento relativo dei due tratti di a cavallo del giunto.

Liberato il giunto si procederà alla verifica della conformità dell'apertura del giunto alle prescrizioni del progetto strutturale del 2008 e, in caso di non rispondenza, si provvederà all'ulteriore taglio per adeguare le dimensioni del varco; infine si procederà all'alloggiamento del dispositivo di caratteristiche adeguate a ristabilire la continuità del pavimento e la portanza dei carichi almeno pari a quella prevista per i carichi di progetto del solaio di riferimenti (intermedio o di copertura); per la copertura il giunto garantirà anche la perfetta tenuta agli agenti atmosferici. L'intervento sarà completato dal ripristino del massetto e della pavimentazione.

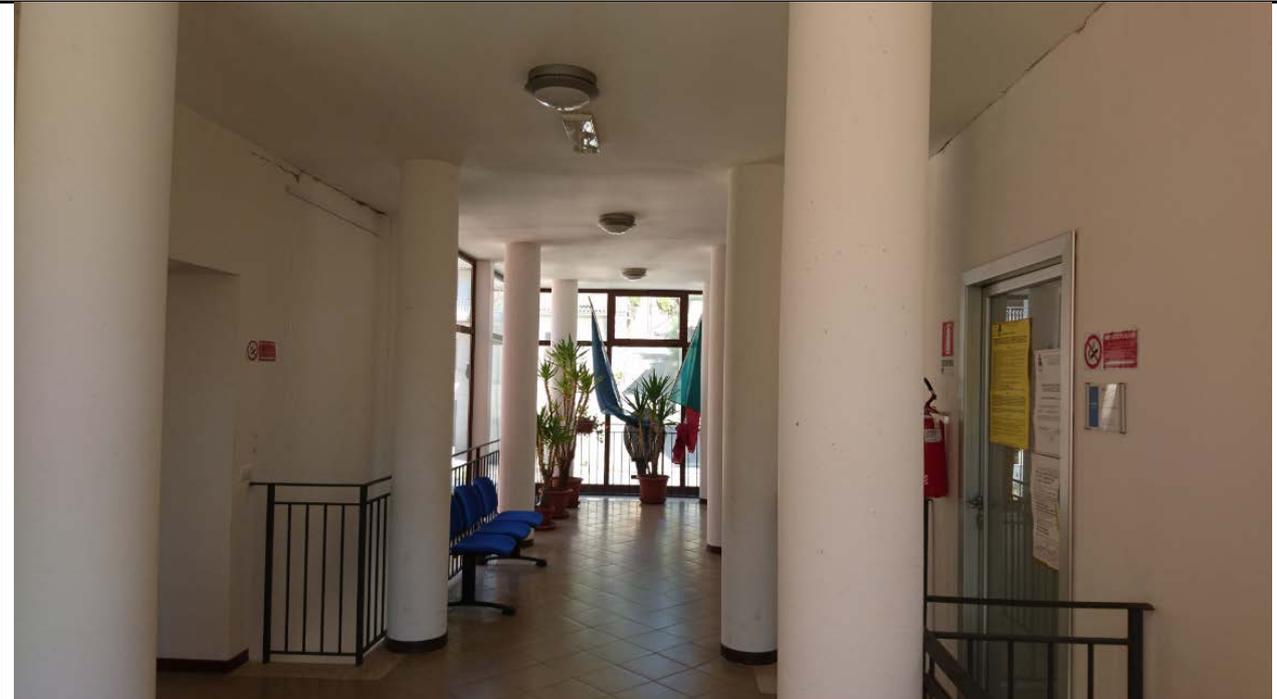
piano primo

Sconnessioni in corrispondenza dei punti di contatto tra strutture diverse: solaio di copertura a quota 6,30

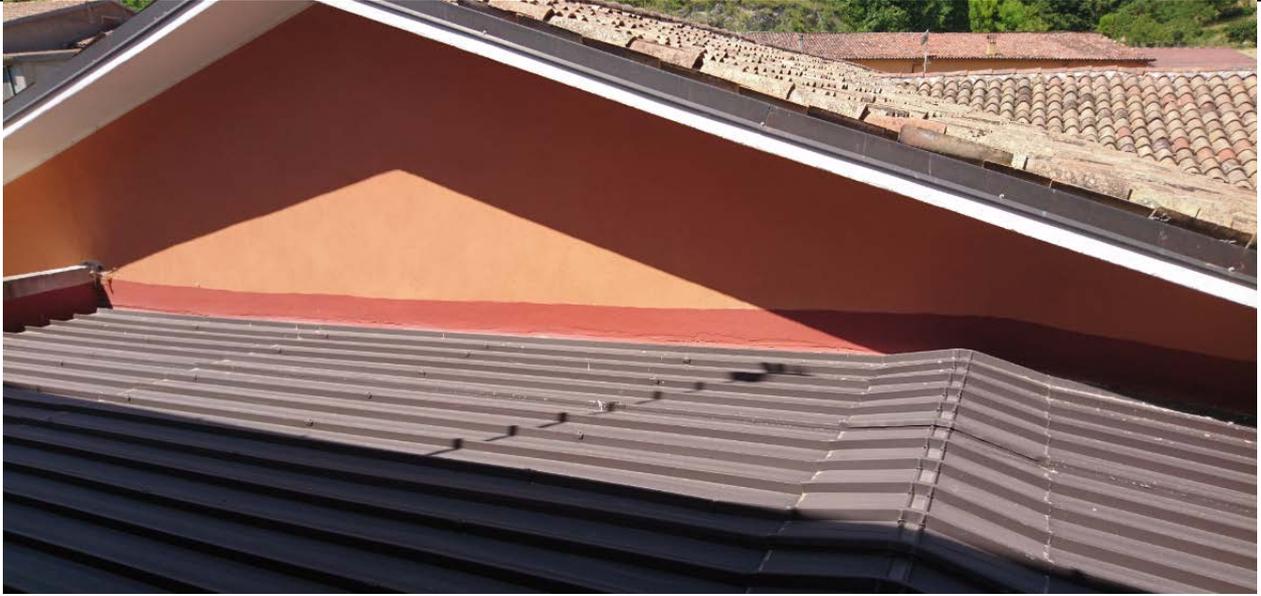
Piano copertura

Sconnessioni in corrispondenza dei punti di contatto tra strutture diverse: copertura e giunti verticali

-l'intervento di ripristino del giunto verticale tra i montanti della struttura in acciaio delle vetrate e gli edifici adiacenti consiste nella rimozione degli strati di intonaco che attualmente coprono il giunto stesso e nella rimozione di eventuali materiali dall'interno del varco capaci di impedire il libero movimento tra le parti, successivamente si procederà all'eventuale integrazione dello strato di isolante tra le due parti, verificando che quello esistente e quello eventualmente aggiunto presentino una resistenza meccanica trascurabile, tale da non impedire il libero movimento delle strutture; infine l'intervento sarà completato con la messa in opera del dispositivo di giunzione a perfetta tenuta nei confronti degli agenti atmosferici e coprigiunto di protezione in lamiera metallica. Intervento analogo sarà realizzato in corrispondenza del giunto tra muretto di copertura ed edifici adiacenti;

- sostituzione della copertura leggera: il ripristino dei giunti di copertura richiede la rimozione del manto in lamiere coibentate e della loro struttura di sostegno e la rimozione del manto impermeabilizzante in guaina bituminosa al fine di consentire le necessarie lavorazioni sui giunti. Il successivo ripristino consisterà nella realizzazione di un nuovo manto impermeabile, previa regolarizzazione e preparazione del sottofondo con

primer bituminoso, e successiva realizzazione di una struttura leggera in profilati scatolari in acciaio zincato con soprastante nuovo manto in lamiera coibentata con strato isolante da 100 mm in poliuretano a conducibilità termica (λ_D) 0,022 W/mK. L'intervento sarà ultimato dalla posa in opera di scossaline metalliche a protezione del giunto tra lamiera di copertura e parete dell'edificio adiacente; allo stato attuale lo smaltimento delle acque avviene a partire dalla copertura piana sottostante le lamiere, attraverso una pluviale unica posta sul lato anteriore dell'edificio, mentre nel progetto si prevede che le acque di pioggia defluiscano attraverso canali di gronda, seguendo le due falde della copertura leggera; a tale scopo, nella parte posteriore, si prevede la messa in opera di una tubazione di raccordo alla pluviale esistente. In tale modo si eviterà che le acque raggiungano la copertura piana, migliorando l'impermeabilizzazione e l'efficienza dell'isolamento termico.

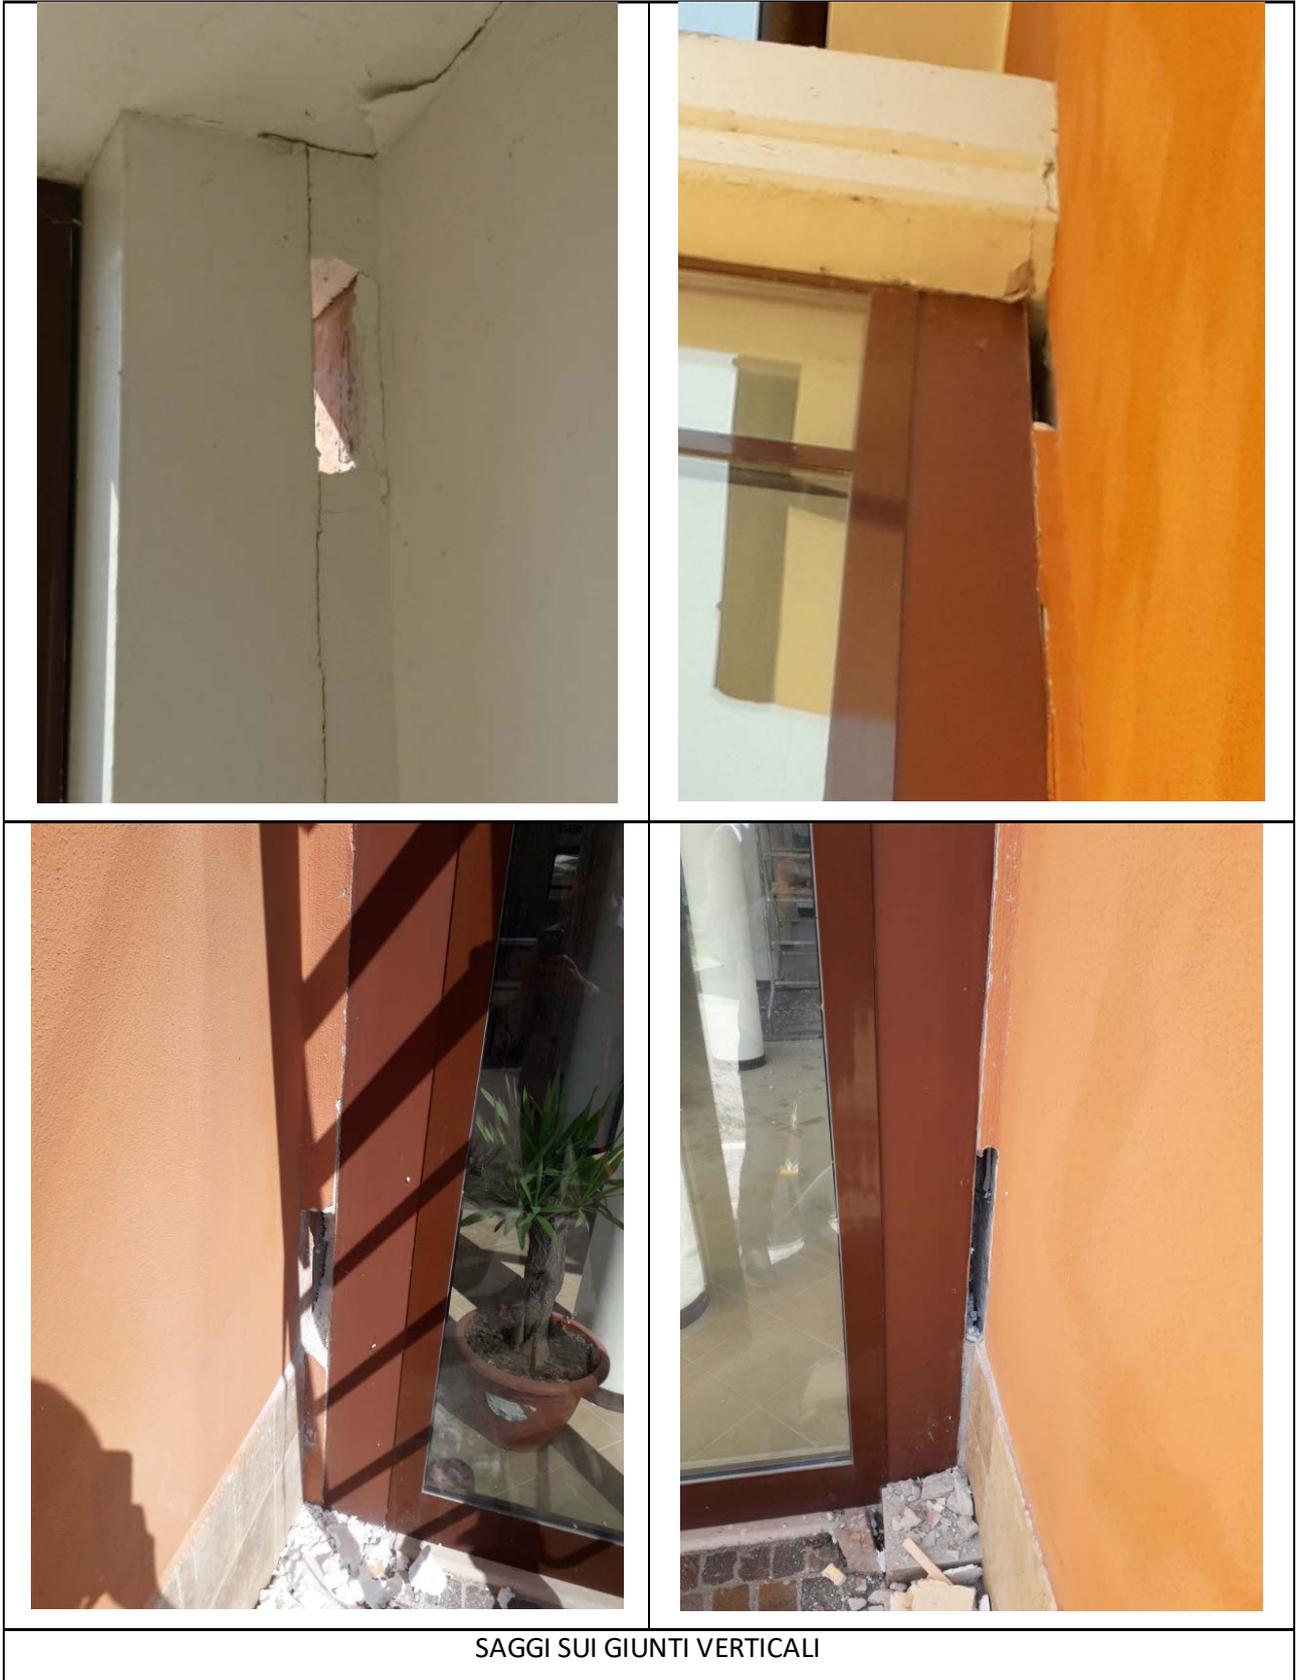
Dal rilievo diretto e si è avuta conferma che la struttura dell'atrio è distanziata dalla muratura dei due edifici adiacenti con interposizione di un pannello in polistirene, tuttavia i varchi dei giunti sono stati ostruiti in maniera impropria da intonaco, massetto e calcinacci, che hanno reso inefficace il sistema.
