RELAZIONE TECNICA ILLUSTRATIVA

Riparazione danni ex-convento filippini

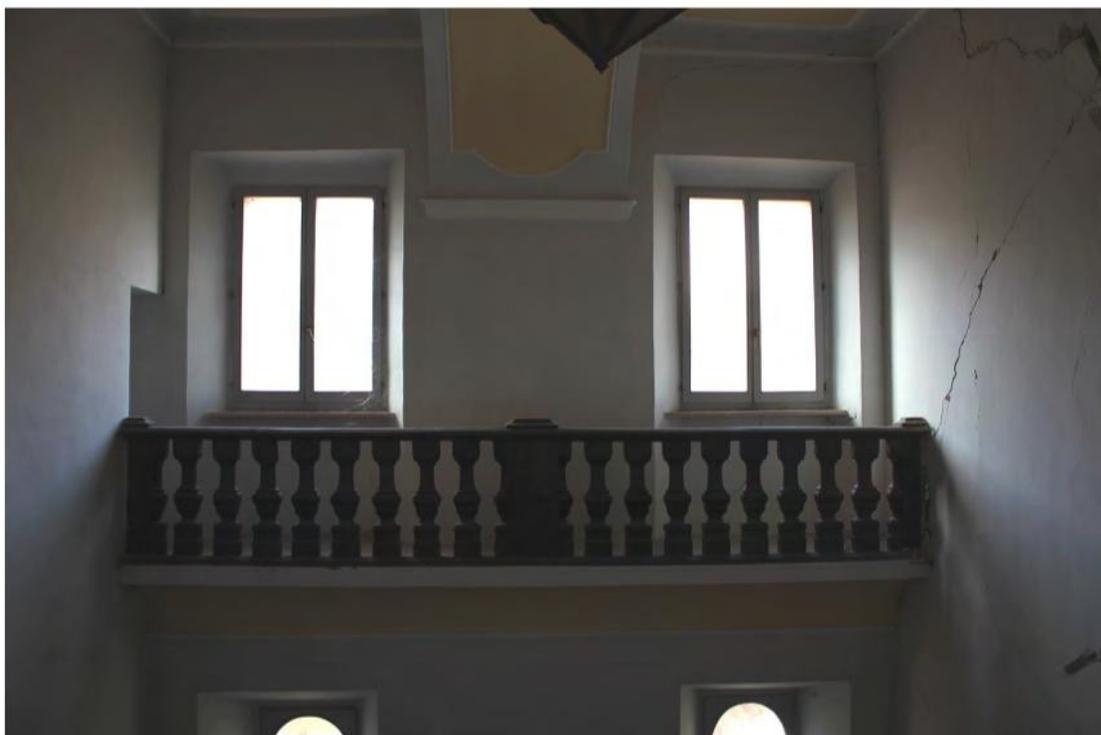
FOTO 8. Parete lato Via Oberdan

- accentuato fuori piombo e conseguente eccentricità della parete che si affaccia sull'Oratorio dei Filippini verso l'esterno, con spessore assai modesto (solamente 35 cm.) rispetto all'altezza in di 7 metri con cui spicca in elevato rispetto alla copertura della stesso Oratorio; ciò la rende particolarmente instabile rispetto all'equilibrio per le azioni orizzontali.

2. Cerchiatura della porzione sommitale dell'angolo Nord del fabbricato, che minaccia di collassare su via Oberdan, mediante coppia di tiranti F.16 ancorati a piastre metalliche (n.4 piastre 40x40 parete longitudinale esterna lato Oratorio, n.1 piastra angolare 80x40 angolo esterno, n.1 piastra 40x40 parete lato via Oberdan).

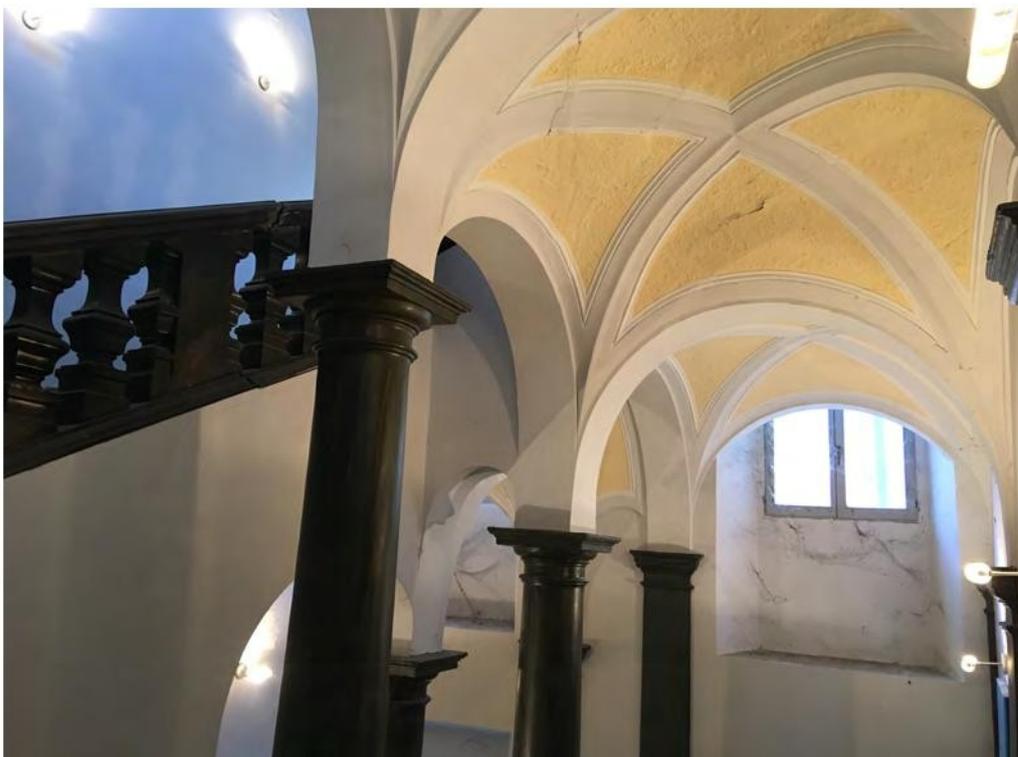
FOTO 15. Stato fessurativo delle volte che sorreggono lo scalone

Risultano danneggiati sia l'ampio plafone in camorcanna (foto n°11 - 12) sia le volte in murature che costituiscono la struttura portante delle rampe di scale, per effetto dei cinematici in atto che hanno interessato le murature su cui impostano. Tali volte infatti risultano naturalmente fessurate in chiave per

effetto del venir meno dell'azione di mutuo contrasto che ne governa il proprio equilibrio statico (foto n° 13 – 14 - 15 – 16).
