Comune di Matelica

PIANO DI ABBATIMENTO ALBERI E REIMPIANTO DEI GIARDINI PUBBLICI
IN VIALE MARCONI E DELLO SPIAZZO MATTIA BEATA
RE-02

RELAZIONE TECNICA

31 Ottobre 2019

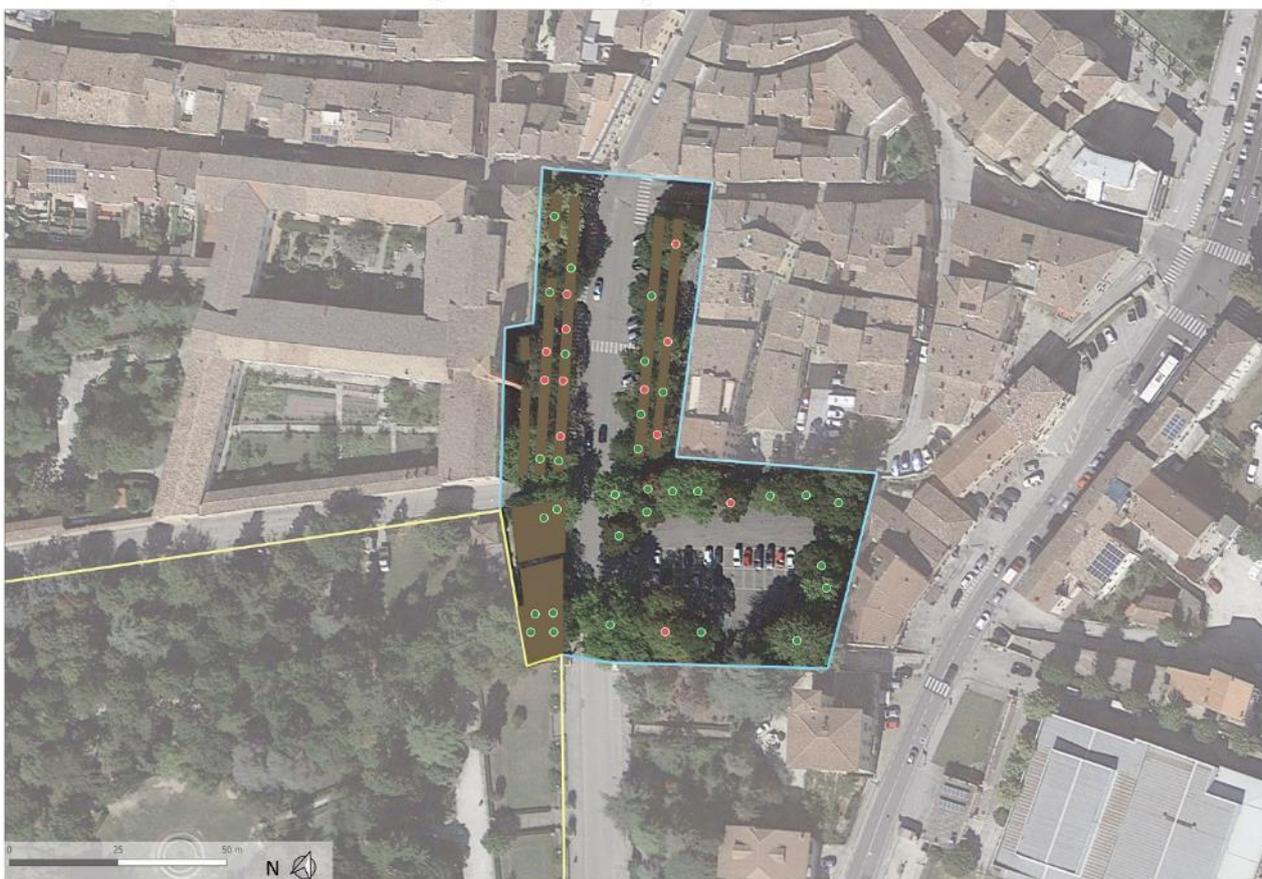
Analisi delle piante esistenti e degli abbattimenti previsti

Sulla base di queste informazioni e dei sopralluoghi, è stato ipotizzato un impianto alternato sia nel doppio filare est che in quello ovest (figura 9 in basso), questo permette di distanziare le piante l'una dall'altra, dato che attualmente sono molto vicine, consentendone uno sviluppo più verticale. Questa disposizione è stata confrontata con la presenza di eventuali ostacoli, principalmente i lampioni, in modo da correggere il posizionamento effettivo dei nuovi alberi, così da risolvere eventuali conflitti presenti, e ridurre il possibile quelli futuri.

Figura 9-Analisi delle piante esistenti e degli abbattimenti previsti (in alto); Analisi dei nuovi impianti e delle aiuole (in basso)
