Presidenza del Consiglio dei Ministri  
DIPARTIMENTO DELLA PROTEZIONE CIVILE

## SCHEDA PER IL RILIEVO DEL DANNO AI BENI CULTURALI – CHIESE

MODELLO A – DC

Poggiuodomo  
CAPPELLA dell'IMMAGINE

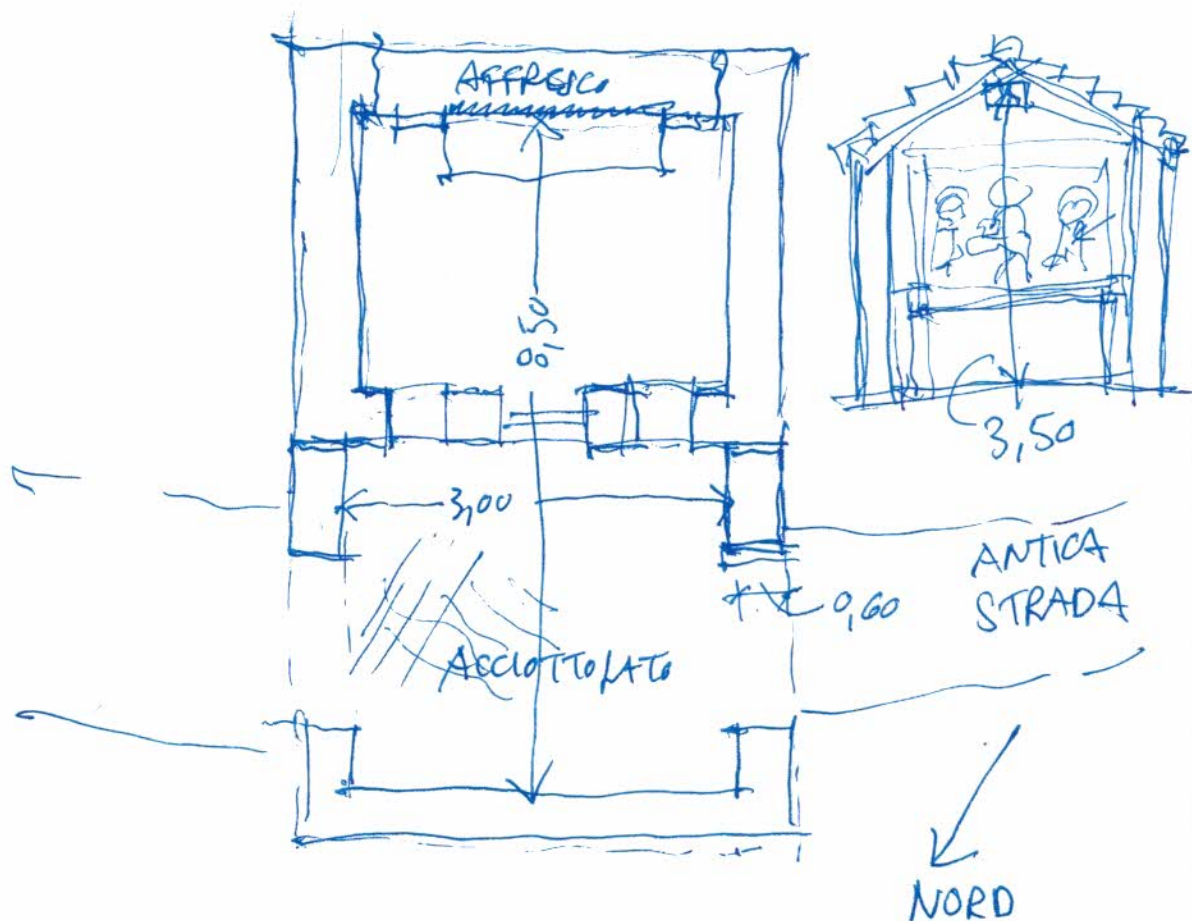
| Coperture chiesa | Larghezza<br>mt. <u>    3    </u> | Lunghezza<br>mt. <u>    3    </u> | Superficie<br>mq. <u>    9    </u> | Altezza massima<br>mt. <u>    3    </u> |
