SCHEDA VALUTAZIONE GTS
MESSA IN SICUREZZA TEMPORANEA POST-SISMA DI MANUFATTI EDILIZI

CCR n. *Incarico n.* *del* *Scheda n°* **10** *del* **03/06/2019**

PROVINCIA
RIETI
COMUNE
ACCUMOLI
LOCALITÀ (Frazione, Centri abitato o Zona)
MACCHIA
INDIRIZZO Num.

ALLEGATO FOTOGRAFICO GTS DEL 03/06/2019 – MACCHIA

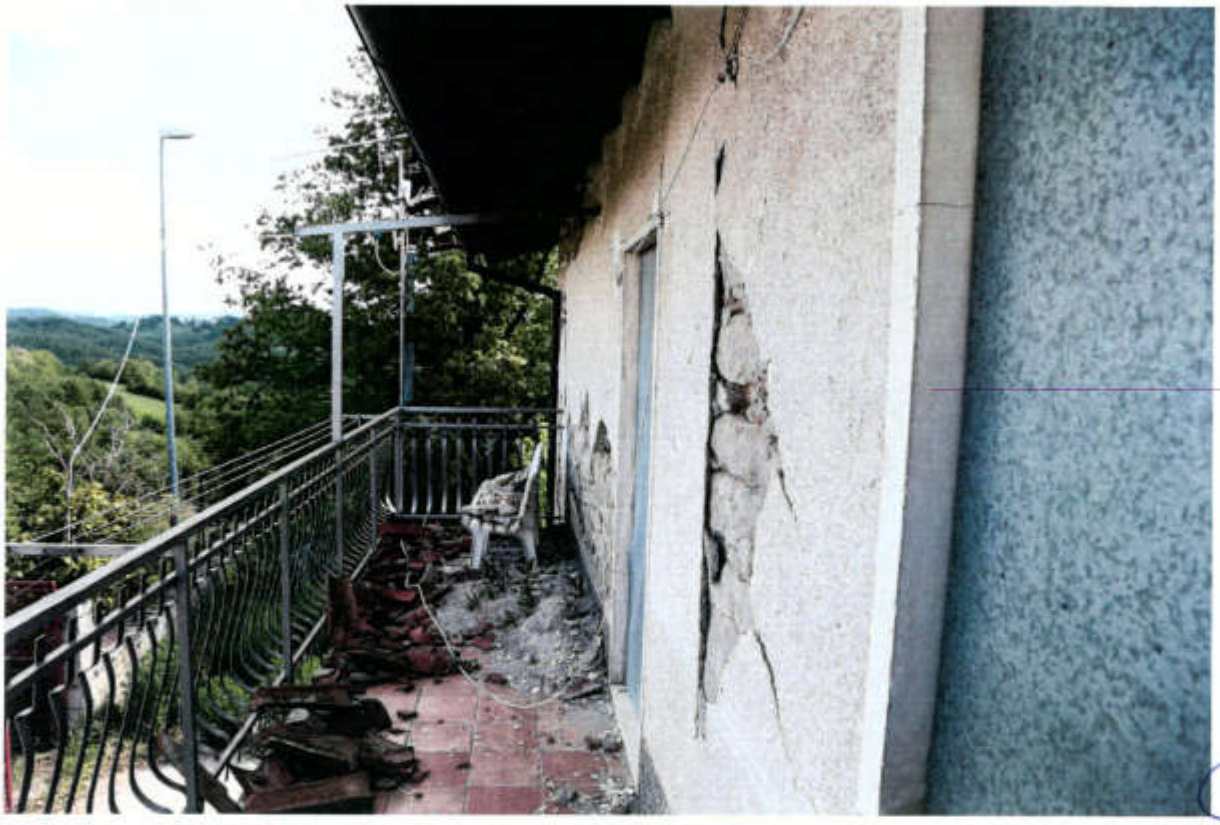
FOTO -7- (P.lla 72)

La costruzione è realizzata in muratura di pietrame irregolare e calce, ad uso di civile abitazione, rappresenta l'edificio di testata dell'aggregato; la muratura è di cattiva tessitura e qualità e la malta è per lo più ormai priva di legante.
Il fabbricato presenta un danno importante per livello ed estensione, in corrispondenza del piano primo e, come è rappresentato dal materiale fotografico, si rileva l'espulsione dell'intonaco e porzioni di muratura, vistosamente disarticolata e scarsamente coesa, soprattutto in corrispondenza del cantonale posto a valle e insistente sul perimetro della pubblica via e a ridosso del muro di confine con la particella 70.
La particella oggetto del presente G.T.S. già risulta oggetto di Ordinanza Sindacale di Demolizione Parziale n.104/2018, considerato il quadro fessurativo riscontrato e l'incombenza dello stesso su pubblica via si conferma quanto già ordinato e dunque la demolizione parziale con l'abbassamento

di un piano salvaguardando l'integrità del solaio intermedio e la posa in opera di una copertura a protezione delle murature sottostanti.
Infine, nell'eseguire le suddette operazioni di demolizione e rimozione macerie, prescrive di salvaguardare le parti comuni non arrecando ulteriori danni alle restanti porzioni di fabbricato e a tutto ciò che non è interessato dalle operazioni di demolizione, oltre al rispetto di quanto previsto dal piano regionale di gestione delle macerie (conservazione spiccati murari etc.).
