# COMUNE DI CALDAROLA

Restauro e recupero funzionale con  
miglioramento sismico Palazzo Pallotta.

## PROGETTO DI FATTIBILITA' TECNICA ED ECONOMICA

ELABORATI: - Relazione tecnica

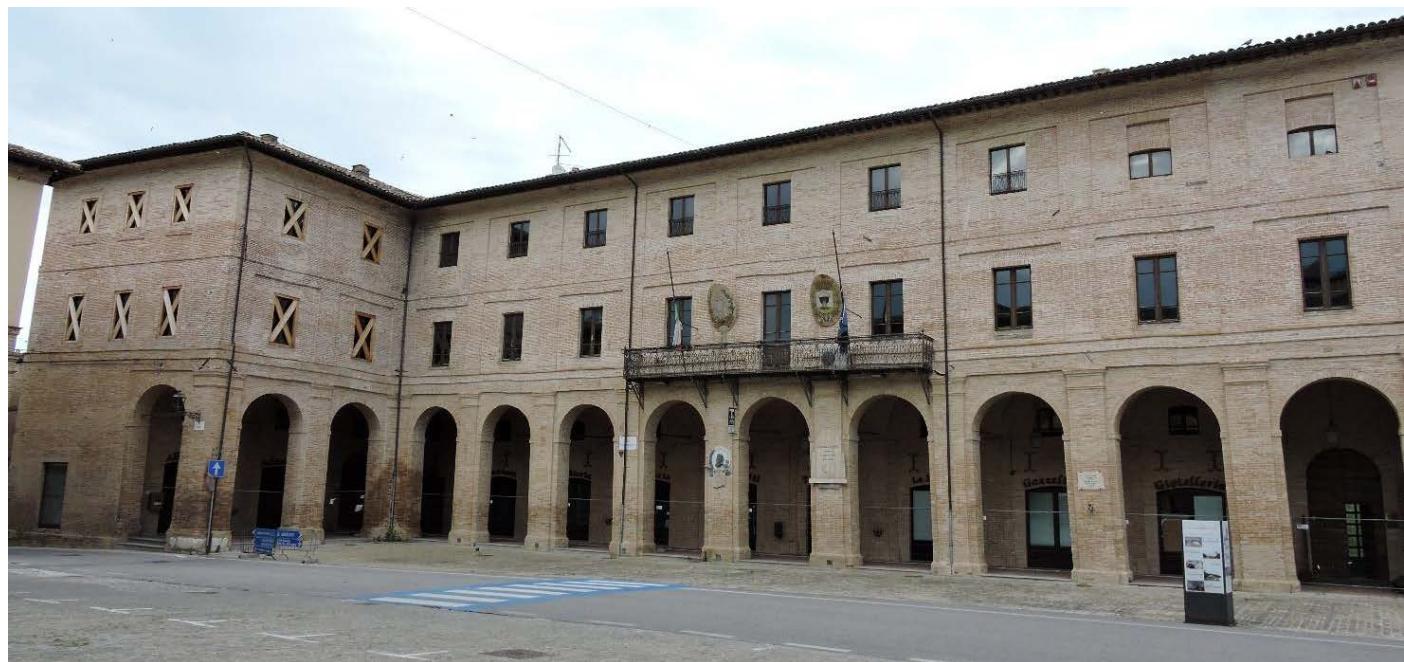
Figura 3 – Facciata del Palazzo Pallotta prospetto frontale

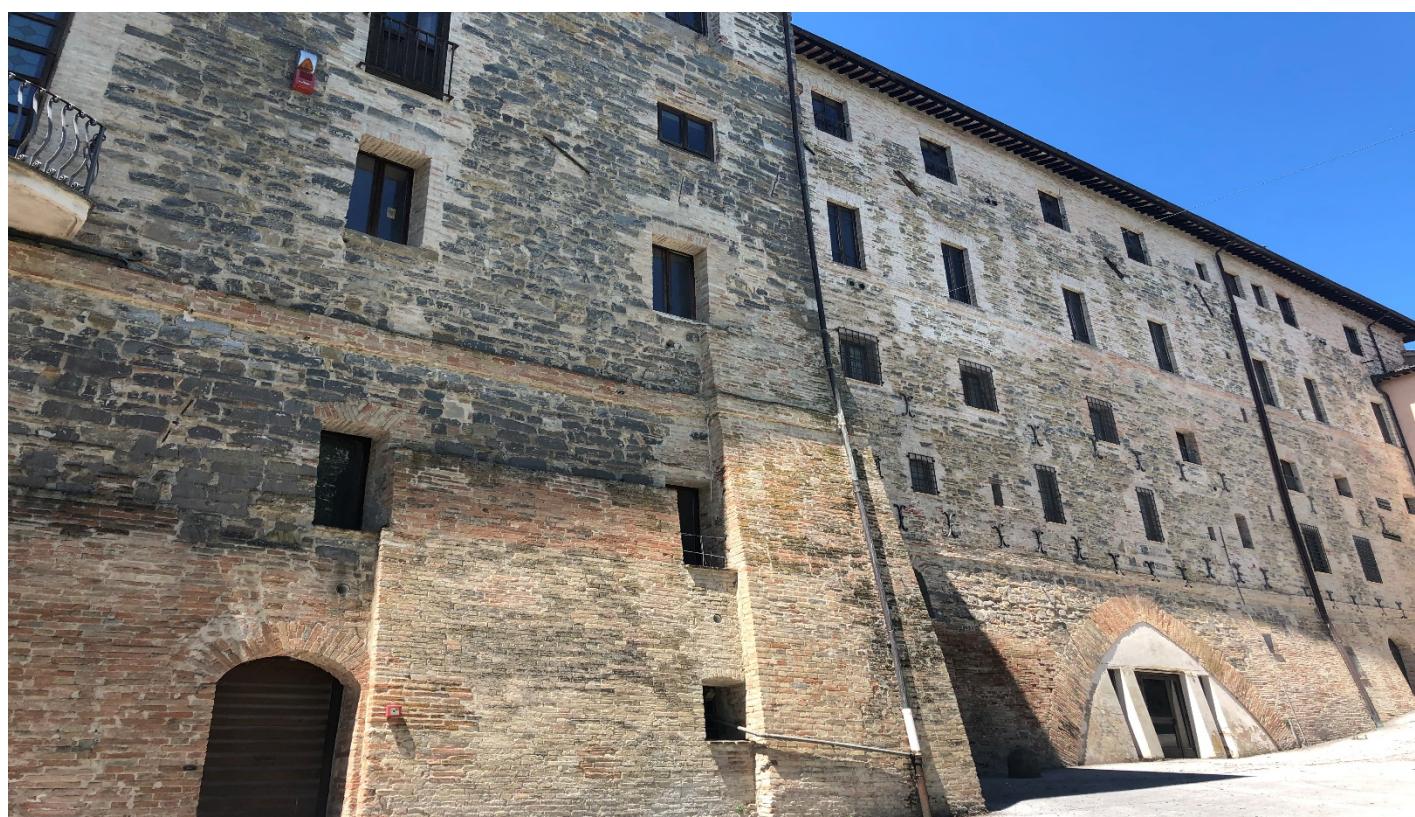
Figura 4 – Facciata del Palazzo Pallotta prospetto retrostante

- Cedimento di fondazione leggibile sulla facciata disposta ad est: nella porzione centrale del prospetto è possibile leggere una fessura ad arco, tipica del cedimento fondale, che ha interessato circa 15 m di muratura, con ampiezza che oscilla tra 1 e 2 cm; inoltre anche nella porzione sinistra del prospetto est, si può leggere dalle lesioni sull'angolata e in prossimità delle aperture, che segnano un netto distacco della parete che ha ceduto verso valle;

Allo stato attuale, i distacchi di alcuni elementi murari e l'inclinazione delle fessure sulle murature della parete est, si può supporre che la facciata abbia ceduto spostandosi verso valle.
