**MESSA IN SICUREZZA DELL'EDIFICIO SITO IN VENAROTTA DANNEGGIATO DAGLI EVENTI SISMICI INIZIATI IL 24 AGOSTO 2016 E SUCC.**

**VIA NARDI, VENAROTTA  
Fg.18 part. 22 sub. 2-3-4**

ELABORATO GRAFICO: **STATO DI PROGETTO  
VARIANTE CON DEMOLIZIONE PARZIALE  
FASI SUCCESSIVE DI LAVORAZIONE**

**TAV 02/a  
VAR**

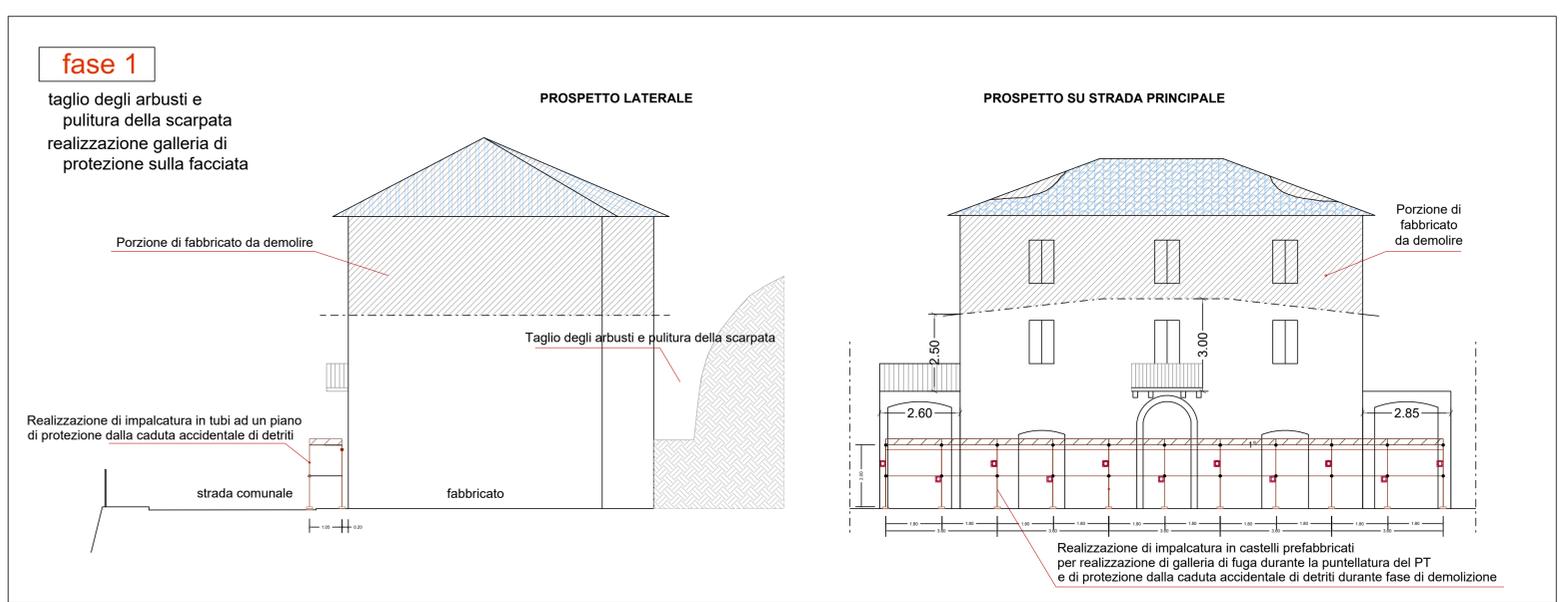
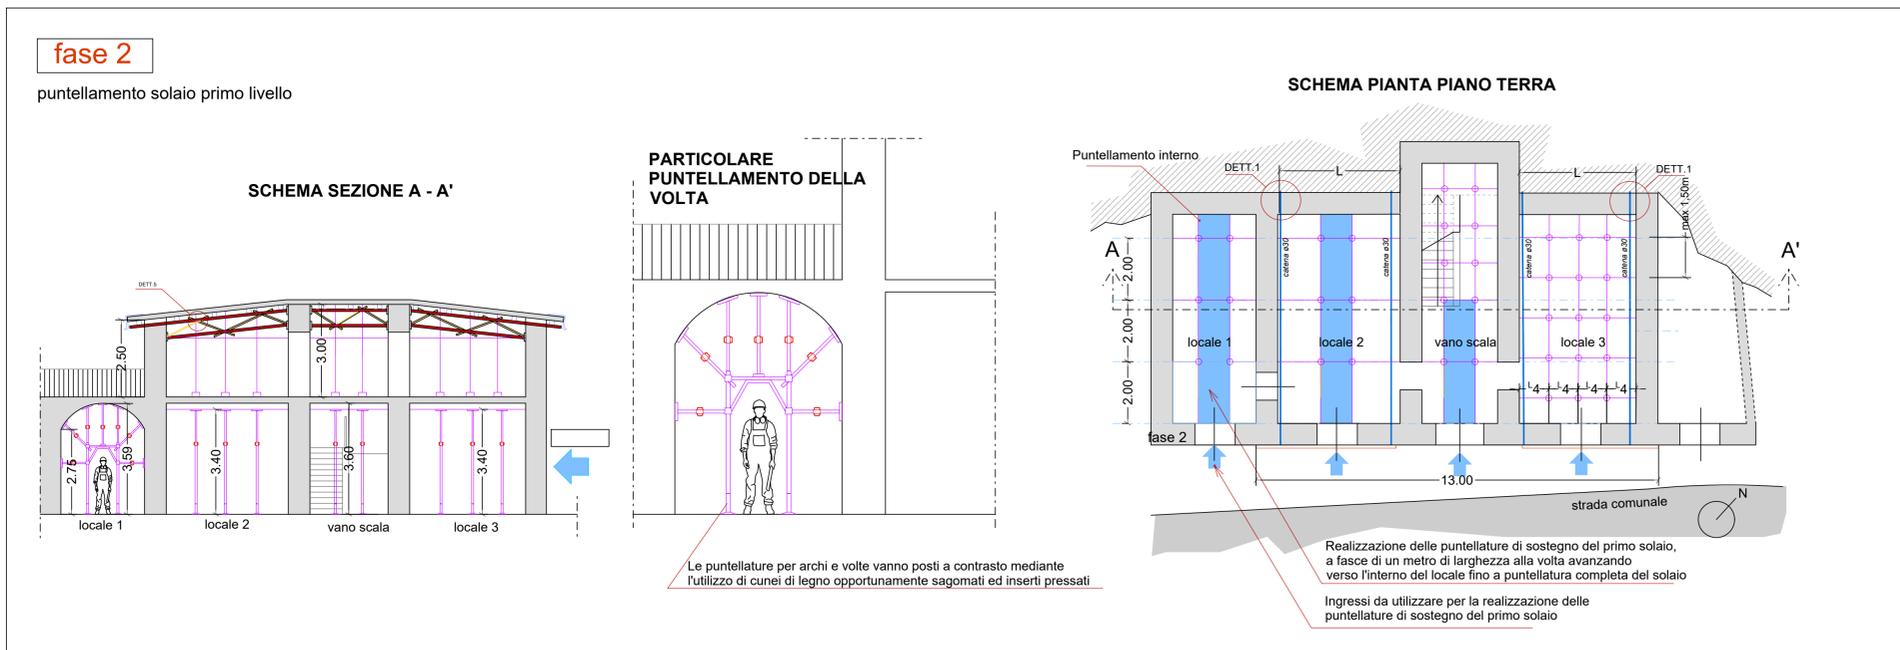
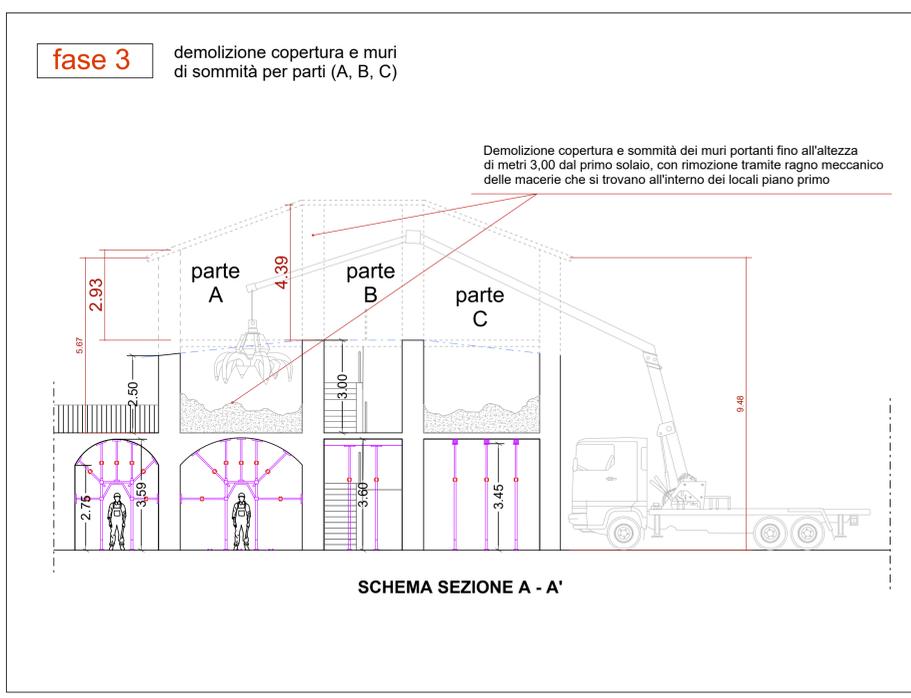
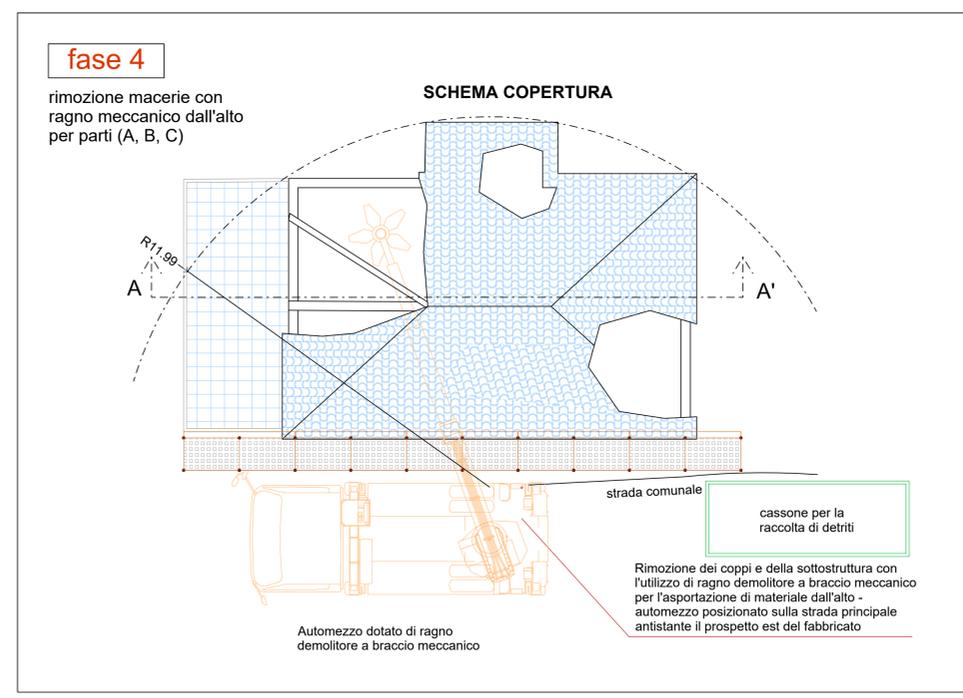
- Fasi successive di lavorazione:**
- 1) taglio degli arbusti e pulitura della scarpata e realizzazione galleria di protezione sulla facciata
  - 2) puntellamento solaio primo livello con ingressi sul lato strada adibiti a via di fuga
  - 3) demolizione copertura e muri di sommità per parti (A, B, C)
  - 4) rimozione macerie con ragno meccanico dall'alto per parti (A, B, C)
  - 5) rimozione macerie a mano dall'interno
  - 6) realizzazione delle puntellature e della trave reticolare con copertura provvisoria e realizzazione sistemi di trattenuta in facciata
