COMUNE DI VENAROTTA  
Provincia di Ascoli Piceno

RIQUALIFICAZIONE DEL BORGO DI GIMIGLIANO  
– PROGETTO DEFINITIVO/ESECUTIVO –

PIANTA INTERVENTI  
RISANAMENTO E RECUPERO  
OPERE MURARIE

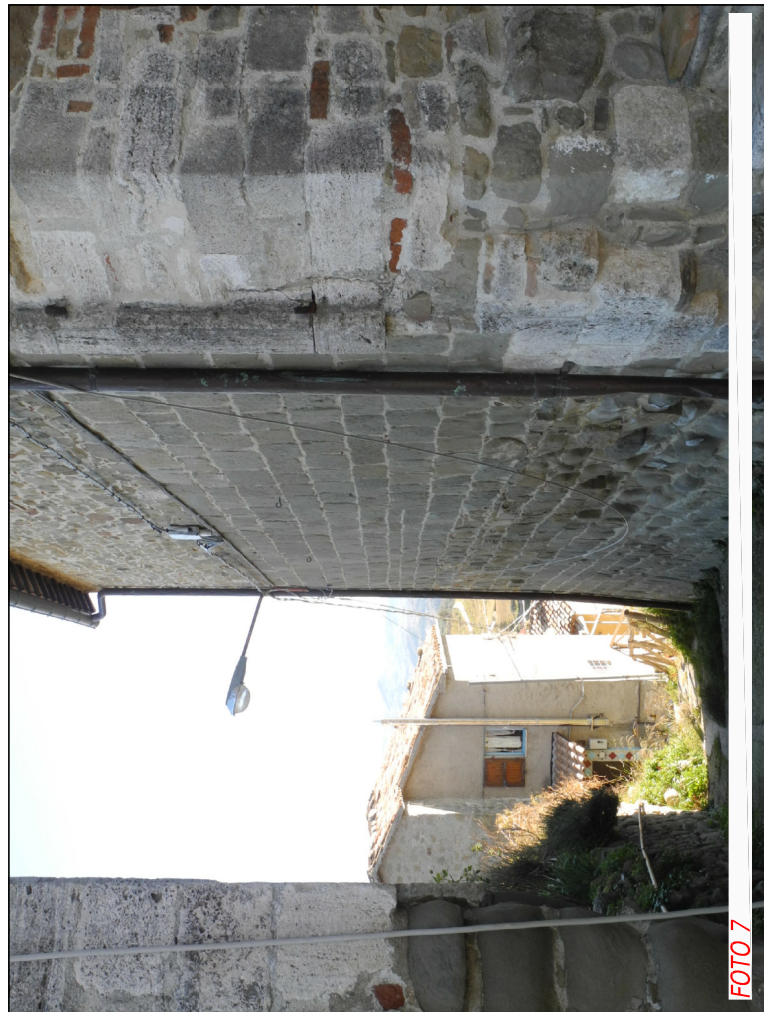
**SCUCI E CUCI**  
Sostituzione puntuale di alcuni tratti ammalorati e non altrimenti recuperabili con pietra di travertino per ricreare continuità visiva e resistenze temporale. Dopo un'attenta esecuzione delle puntellature, si è provveduto a sgombrare le murature dagli archi sovrapposti, e del resto, a un preciso taglio d'avanzamento nello smontaggio e nella ricostruzione. L'uso di travertino, oltre a garantire l'efficace aderenza alla preesistenza, deve garantire l'effettiva messa in carico finale della muratura. Per la ricostruzione si impiegherà malta repleta di anidritica.

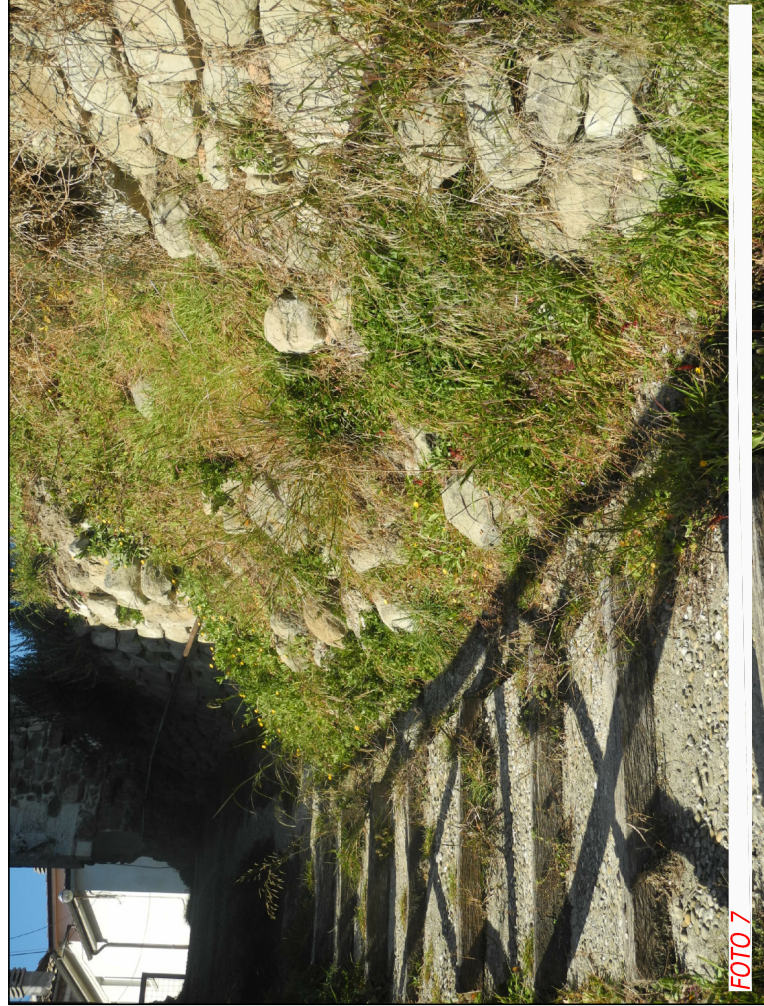
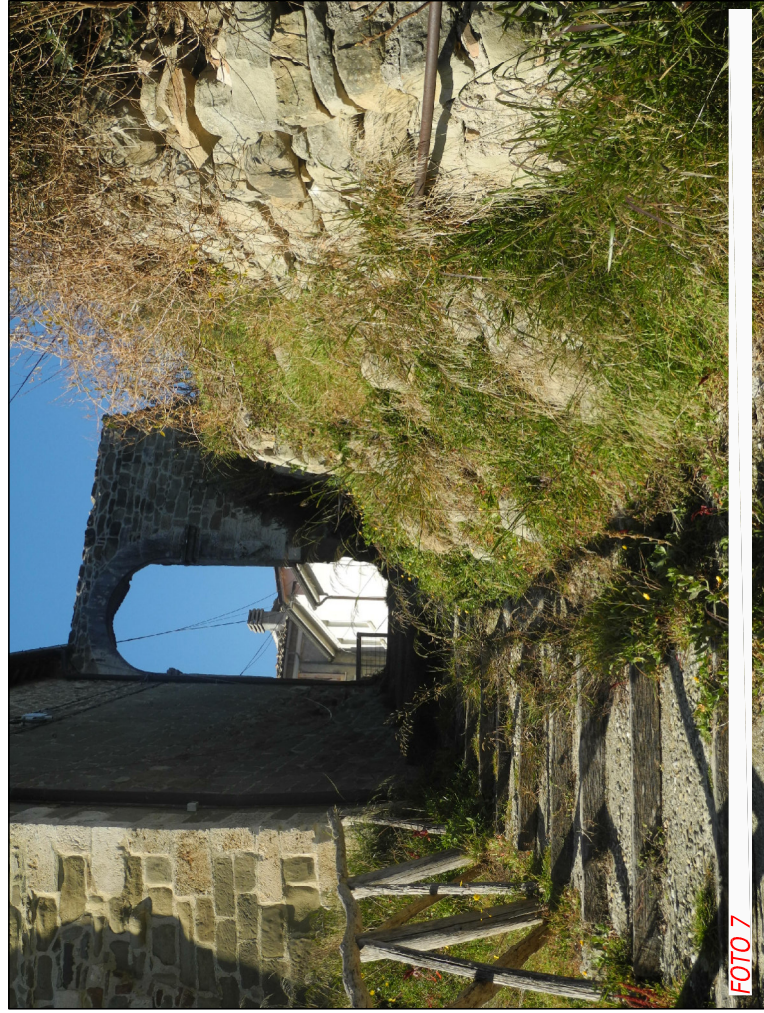
MURATURA  
DISSESTATA

**RICOSTRUZIONE MURARIA**  
La ricostruzione della lacuna del fronte murario avviene in seguito al recupero opportuno del materiale in stato di dissesto. L'utilizzo di malta anidritica e con buona capacità di adesione permette un reintegro stabile e duraturo.
