Oggetto: Via G.P. Cicarelli 152-154-156-158, Camerino - Richiesta di Revoca dell'Ordinanza Sgombero n. 531 del 20/02/2017 per parte di aggregato nei sub sotto indicati

SCHEDA DI 1° LIVELLO DI RILEVAMENTO DANNO, PRONTO INTERVENTO E AGIBILITÀ  
PER EDIFICI ORDINARI NELL'EMERGENZA POST-SISMICA  
(AeDES 07/2013)

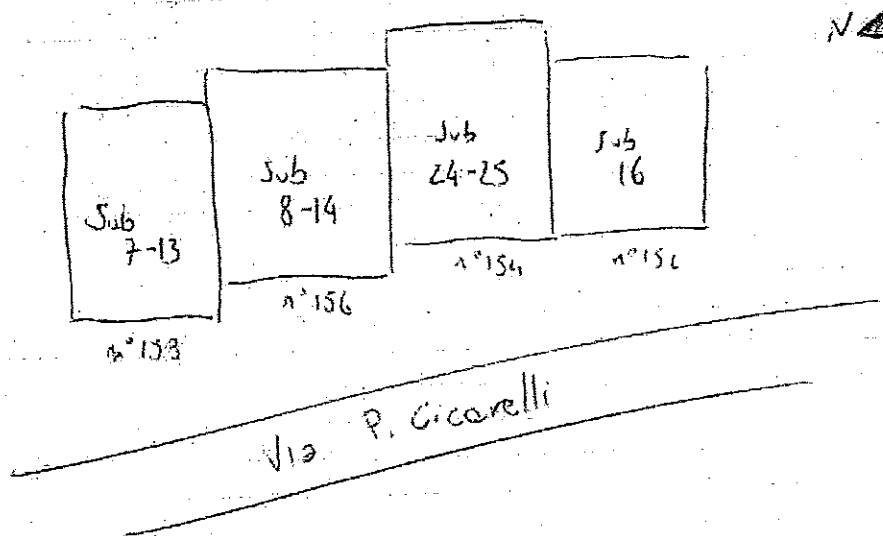
MAPPA DELL'AGGREGATO STRUTTURALE CON IDENTIFICAZIONE DELL'EDIFICIO

IDENTIFICATIVO SOPRALLUOGO  
Squadra 1 Scheda n. 1 Data 09/03/17  
IDENTIFICATIVO EDIFICIO  
Istat Reg. 11 Istat Prov. 048 Istat Comune 007  
N° aggregato 1418 N° edificio 1  
Cod. di Località Istat \_\_\_\_\_ Tipo carta \_\_\_\_\_  
Sez. di censimento Istat \_\_\_\_\_ N° carta \_\_\_\_\_  
Dati catastali Foglio 47 Allegato 1  
Particelle 294  
Posizione edificio ☒ Isolato ☐ Interno ☐ D'estremità ☐ D'angolo
