SCHEDA SEGNALAZIONE – SISMA MARCHE-ABRUZZO-LAZIO-UMBRIA 2016

COMUNE- Fraz./Loc.	Camerino					
PROVINCIA	Macerata					
Indirizzo	C.da Caselle					
Coordinate (se in possesso)						
Dati catastali	foglio	74	particella	A	subb	0
DENOMINAZIONE BENE (eventuale denominazione storica)	Chiesa di S. Maria dei Servi					
Destinazione d'uso attuale	culto					
Contesto	<input type="checkbox"/>	Bene complesso aggregato Denominazione del bene complesso	<input type="checkbox"/>	Bene isolato		
Proprietà Parrocchia di S. Maria in Via	<input type="checkbox"/>	pubblico		<input checked="" type="checkbox"/>	privato	
	Nome Cognome recapito telefonico email della proprietà Mons. Mariano Ascenzo Bianchi Tel.0737.632283- cell.338.3648730 -- m.blanchi@libero.it					
Nome Cognome recapito telefonico email referente del sopralluogo	Ufficio UCCAT Arcidiocesi Camerino sisma2016@arcidiocesicamerino.it					
Inserito nel Piano Regionale bb.cc./1999	<input checked="" type="checkbox"/>	n. 1108	Intervento finanziato	Intervento realizzato

CHIESA SANTA MARIA
DEI SERVI (CAMUSINO, CONTRADA CAFFUE)

SCHEDE PER IL RILIEVO DEL DANNO AI BENI CULTURALI - CHIESE

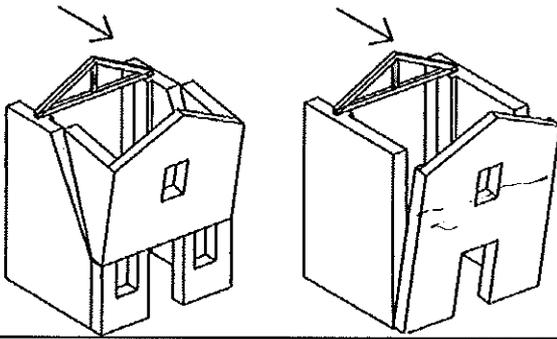
1. RIBALTAMENTO DELLA FACCIATA

1	RIBALTAMENTO DELLA FACCIATA	<input checked="" type="checkbox"/>
danno	DISTACCO DELLA FACCIATA DALLE PARETI O EVIDENTI FUORI PIOMBO	□□□□□
2	MECCANISMI NELLA SOMMITÀ DELLA FACCIATA	<input checked="" type="checkbox"/>
danno	RIBALTAMENTO DEL TIMPANO, CON LESIONE ORIZZONTALE O A V – DISGREGAZIONE DELLA MURATURA O SCORRIMENTO DEL CORDOLO – ROTAZIONE DELLE CAPRIATE	<input checked="" type="checkbox"/> □□□□□
3	MECCANISMI NEL PIANO DELLA FACCIATA	<input checked="" type="checkbox"/>
danno	LESIONI INCLINATE (TAGLIO) – LESIONI VERTICALI O ARCUATE (ROTAZIONE) – ALTRE FESSURAZIONI O SPANCIAMENTI	<input checked="" type="checkbox"/> <input checked="" type="checkbox"/> □□□□□
4	PROTIRO – NARTECE	<input checked="" type="checkbox"/> NO
danno	LESIONI NEGLI ARCHI O NELLA TRABEAZIONE PER ROTAZIONE DELLE COLONNE – DISTACCO DALLA FACCIATA – MARTELLAMENTO	□□□□□
5	RISPOSTA TRASVERSALE DELL'AULA	<input checked="" type="checkbox"/>

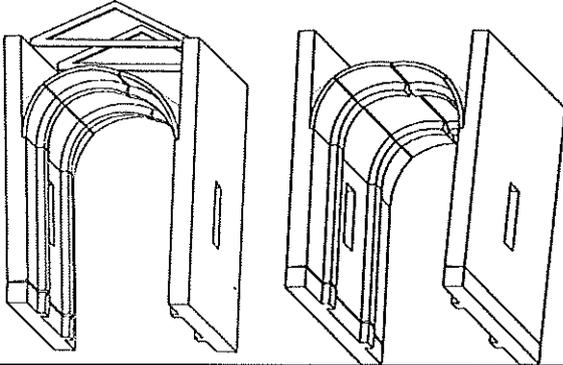
5 - RISPOSTA TRASVERSALE DELL'AULA

danno	LESIONI NEGLI ARCONI (CON EVENTUALE PROSECUZIONE NELLA VOLTA) – ROTAZIONI DELLE PARETI LATERALI – LESIONI A TAGLIO NELLE VOLTE – FUORI PIOMBO E SCHIACCIAMENTO NELLE COLONNE	<input checked="" type="checkbox"/> □□□□□
6	MECCANISMI DI TAGLIO NELLE PARETI LATERALI (RISPOSTA LONGITUDINALE)	<input checked="" type="checkbox"/>
danno	LESIONI INCLINATE (SINGOLE O INCROCIATE) – LESIONI IN CORRISPONDENZA DI DISCONTINUITÀ NELLA MURATURA	<input checked="" type="checkbox"/> <input checked="" type="checkbox"/> □□□□□
7	RISPOSTA LONGITUDINALE DEL COLONNATO NELLE CHIESE A PIÙ NAVATE	<input type="checkbox"/>
danno	LESIONI NEGLI ARCHI O NEGLI ARCHITRAVI LONGITUDINALI – SCHIACCIAMENTO E/O LESIONI ALLA BASE DEI PILASTRI – LESIONI A TAGLIO NELLE VOLTE DELLE NAVATE LATERALI	□□□□□
8	VOLTE DELLA NAVATA CENTRALE	<input type="checkbox"/>
danno	LESIONI NELLE VOLTE DELL'AULA CENTRALE – SCONNESSIONI DELLE VOLTE DAGLI ARCONI	□□□□□

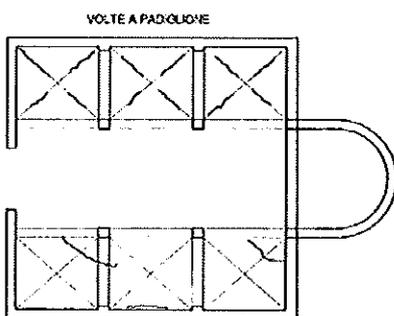
9 - VOLTE DELLE NAVATE LATERALI

VOLTE A PADIGLIONE

VOLTE A CROCIERA

9	VOLTE DELLE NAVATE LATERALI	<input type="checkbox"/>
danno	LESIONI NELLE VOLTE O SCONNESSIONI DAGLI ARCONI O DALLE PARETI LATERALI	□□□□□
10	RIBALTAMENTO DELLE PARETI DI ESTREMITÀ DEL TRANSETTO	<input type="checkbox"/>
danno	DISTACCO DELLA PARETE FRONTALE DALLE PARETI LATERALI – RIBALTAMENTO O DISGREGAZIONI DEL TIMPANO IN SOMMITÀ	□□□□□
11	MECCANISMI DI TAGLIO NELLE PARETI LATERALI DEL TRANSETTO	<input type="checkbox"/>
danno	LESIONI INCLINATE (SINGOLE O INCROCIATE) – LESIONI ATTRAVERSO DISCONTINUITÀ	□□□□□
12	VOLTE DEL TRANSETTO	<input type="checkbox"/>
danno	LESIONI NELLE VOLTE O SCONNESSIONI DAGLI ARCONI E DALLE PARETI LATERALI	□□□□□
13	ARCHI TRIONFALI	<input checked="" type="checkbox"/>
danno	LESIONI NELL'ARCO – SCORRIMENTO DI CONCI – SCHIACCIAMENTO O LESIONI ORIZZONTALI ALLA BASE DEI PIEDRITTI	<input checked="" type="checkbox"/> <input checked="" type="checkbox"/> □□□□□
