U.C.C.R. - NARCHE
SCHEDA 2° LIVELLO
VALIDATA
IN DATA 15.3.2017
Arch. B. DE MARTINO

EMERGENZA POST-SISMA

SCHEDA PER IL RILIEVO DEL DANNO AI BENI CULTURALI – CHIESE

MODELLO A – DC

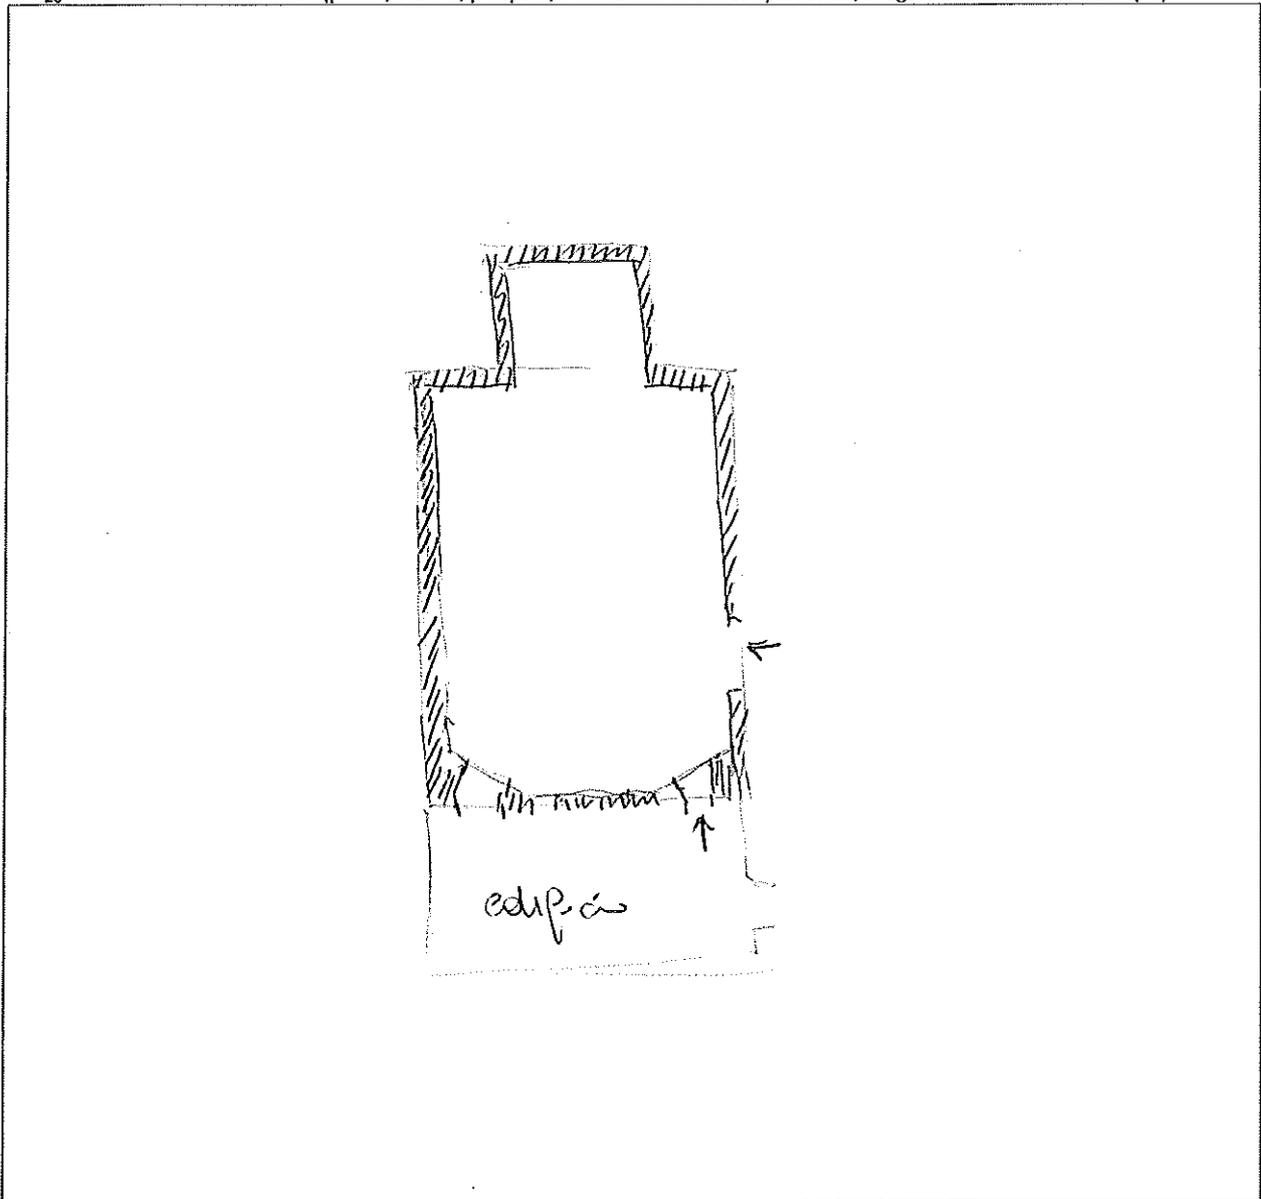
A₂₅ - ELABORATI GRAFICI (piante, sezioni, prospetti, illustrazione di disegni particolari, allegare eventualmente fotocopie)
