**Città di Camerino**  
Provincia di Macerata

**OGGETTO: MASCHIO MURARIO DELLA ROCCA BORGESCA distinto al Fg. N.125,  
part. 434 sub. 9-10.**

**RELAZIONE TECNICA – AGGIORNAMENTO AL 15-07-2020**

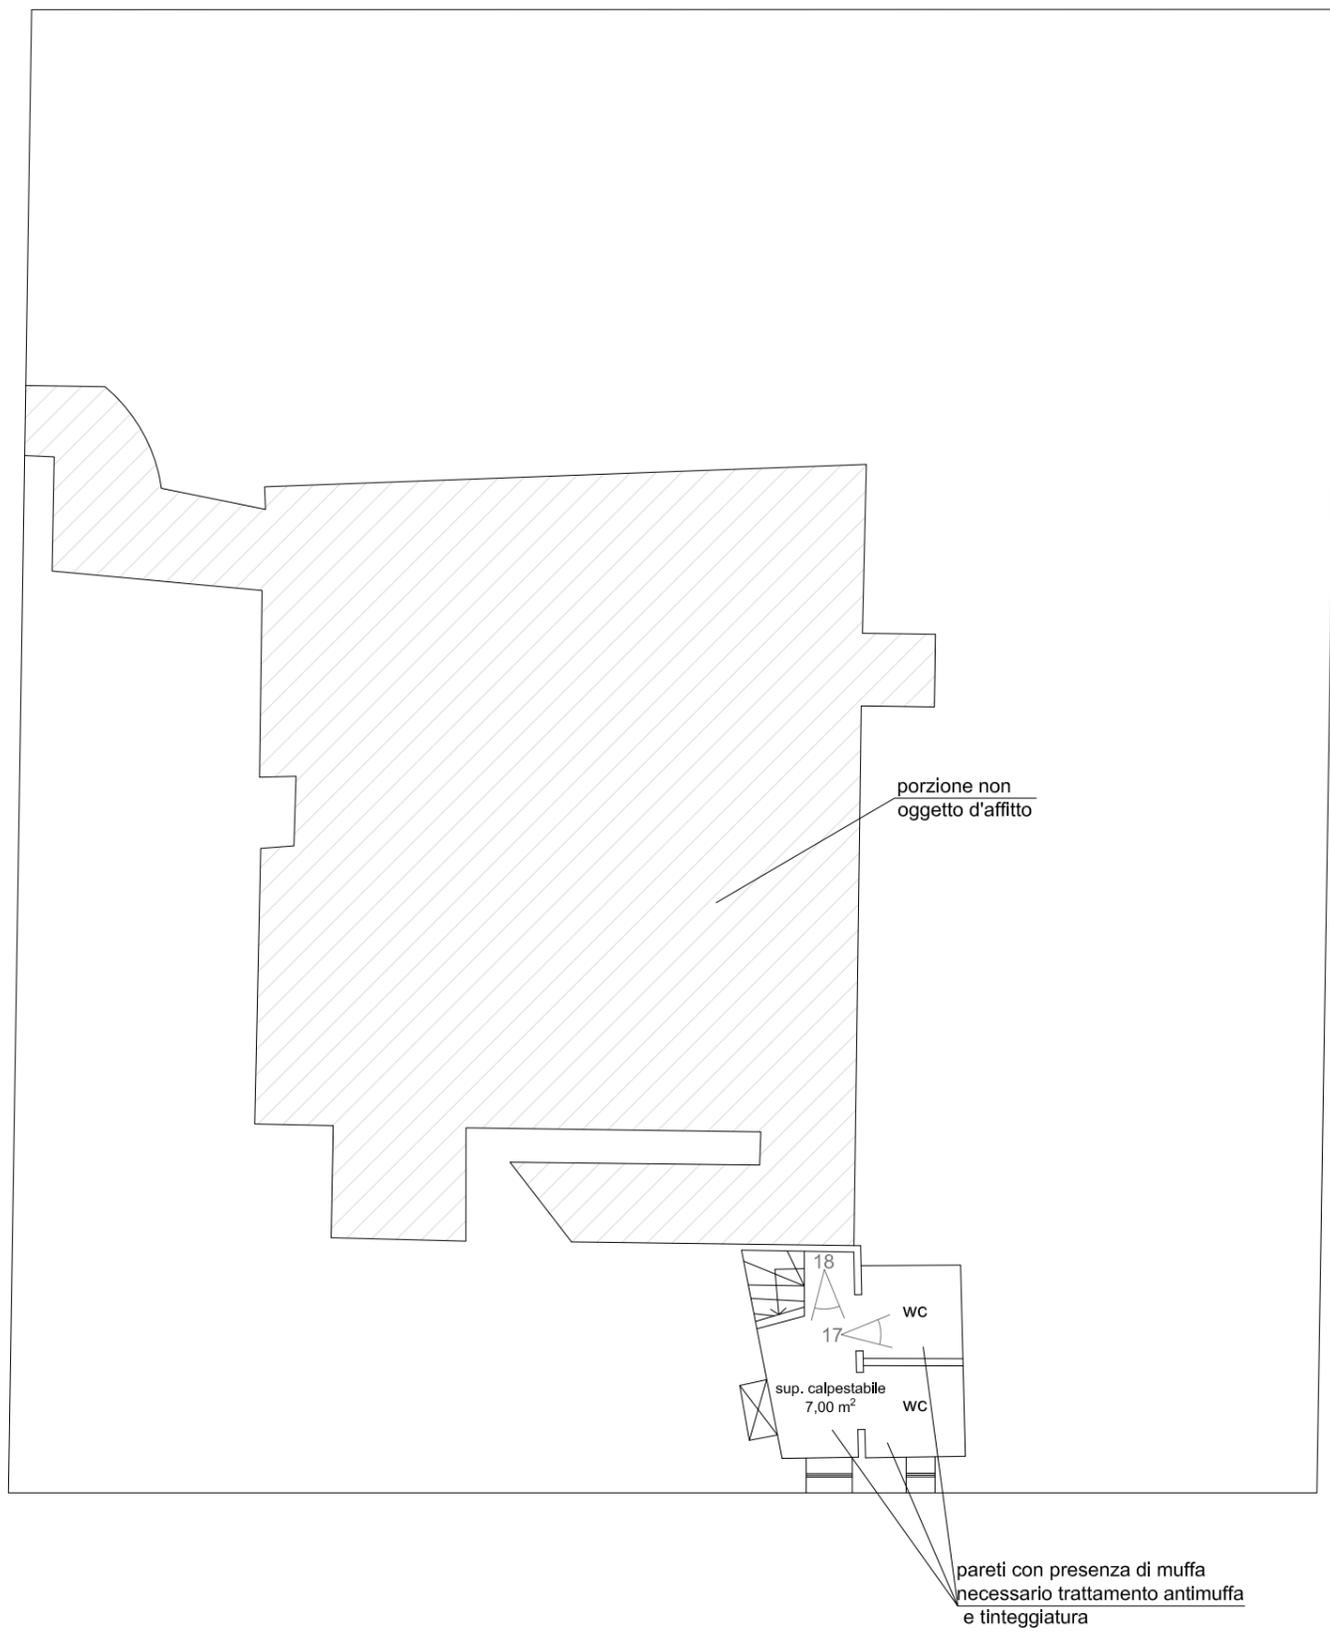
## PIANO SEMINTERRATO

- Il piano seminterrato, per la porzione oggetto di locazione di superficie 7 mq circa, è accessibile dalla scala interna al piano terra ed è composta da un antibagno e due servizi igienici;

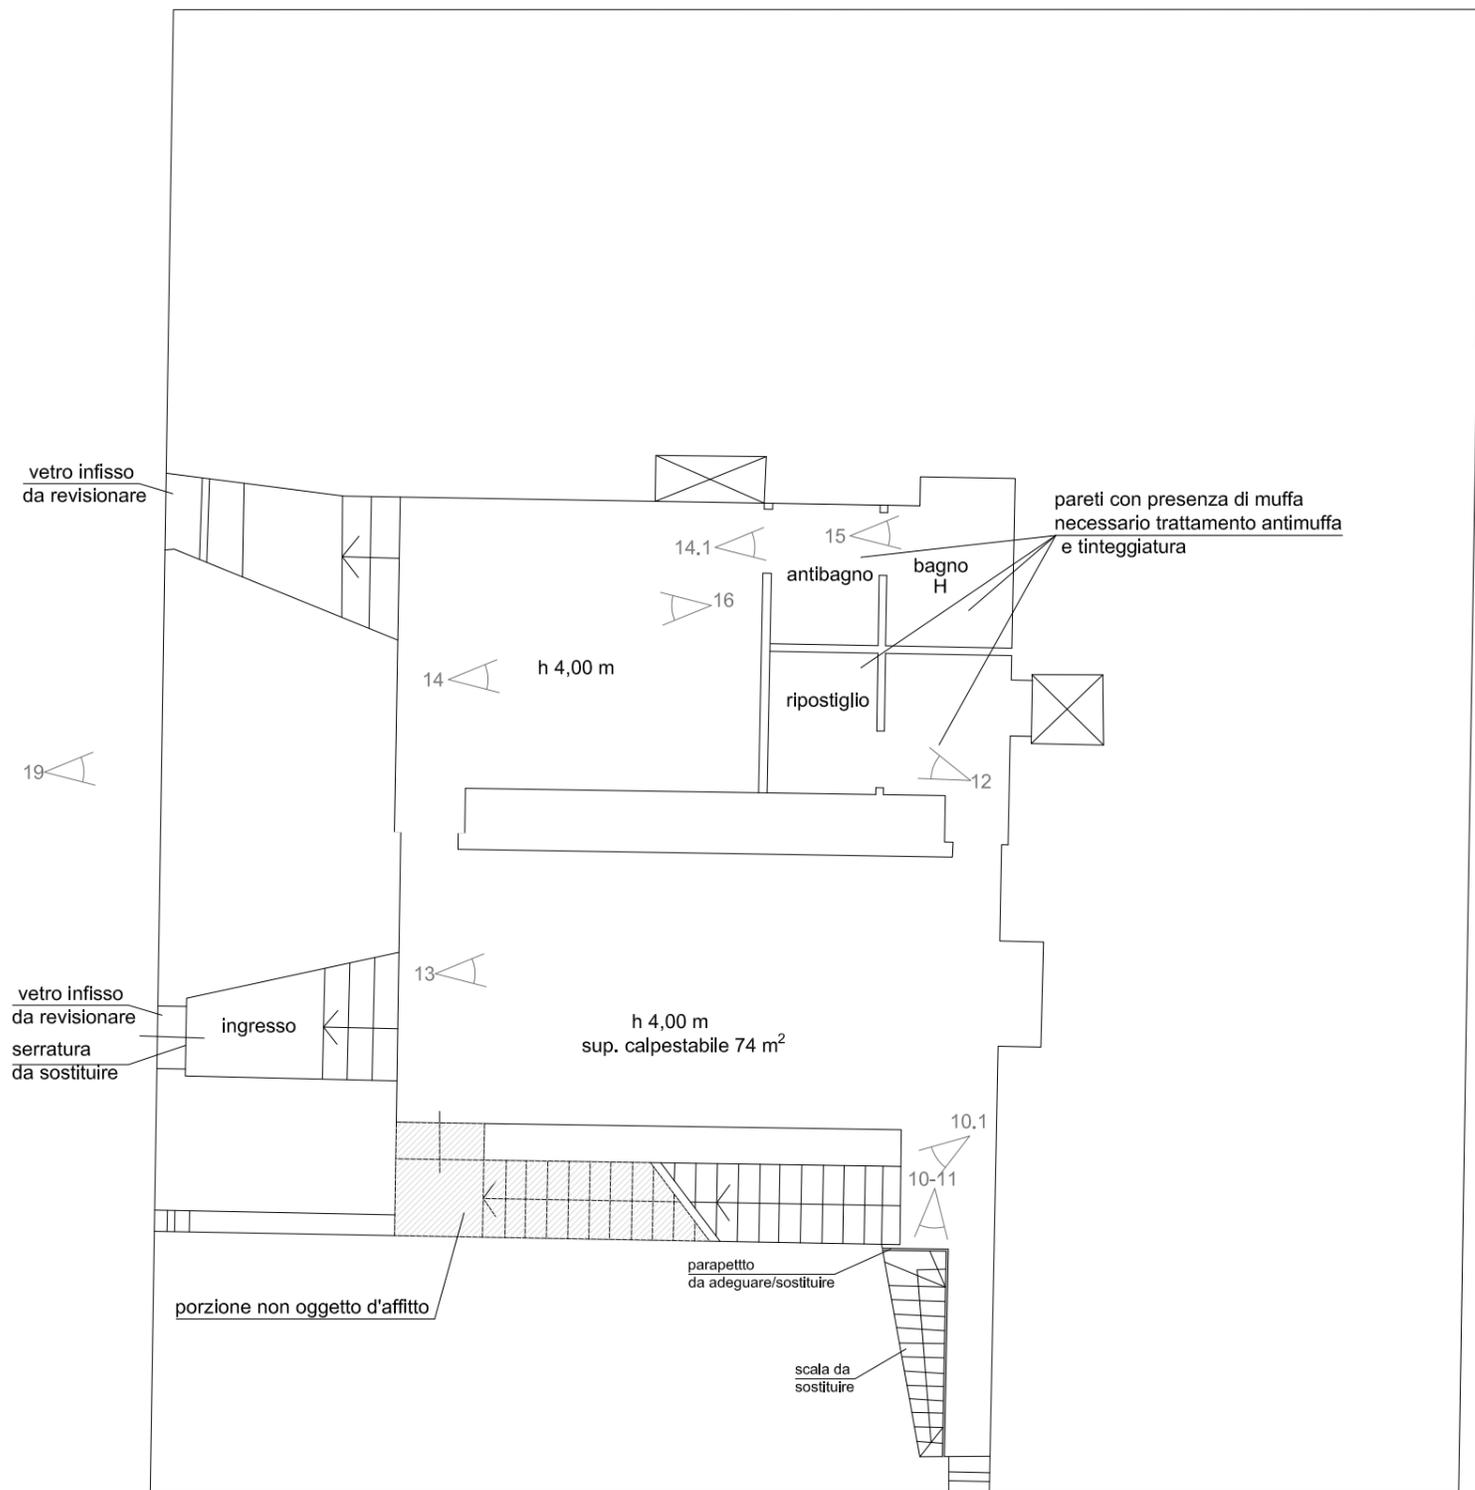
# PIANO TERRA

- Il piano terra di superficie 74 mq circa, è composto da due grandi vani, uno all'ingresso, dove presente il bancone del bar, ed un piccolo retro-bar ripostiglio, il secondo vano è una sala bar dove presenti tavoli e panche, ed un bagno per la clientela idoneo all'uso anche ai disabili; si fa presente che l'ingresso avviene attraverso una scala interna, pertanto ai sensi del D.M. 236/89 il locale non risulta accessibile a persone con ridotta o impedita capacità motoria o sensoriale;

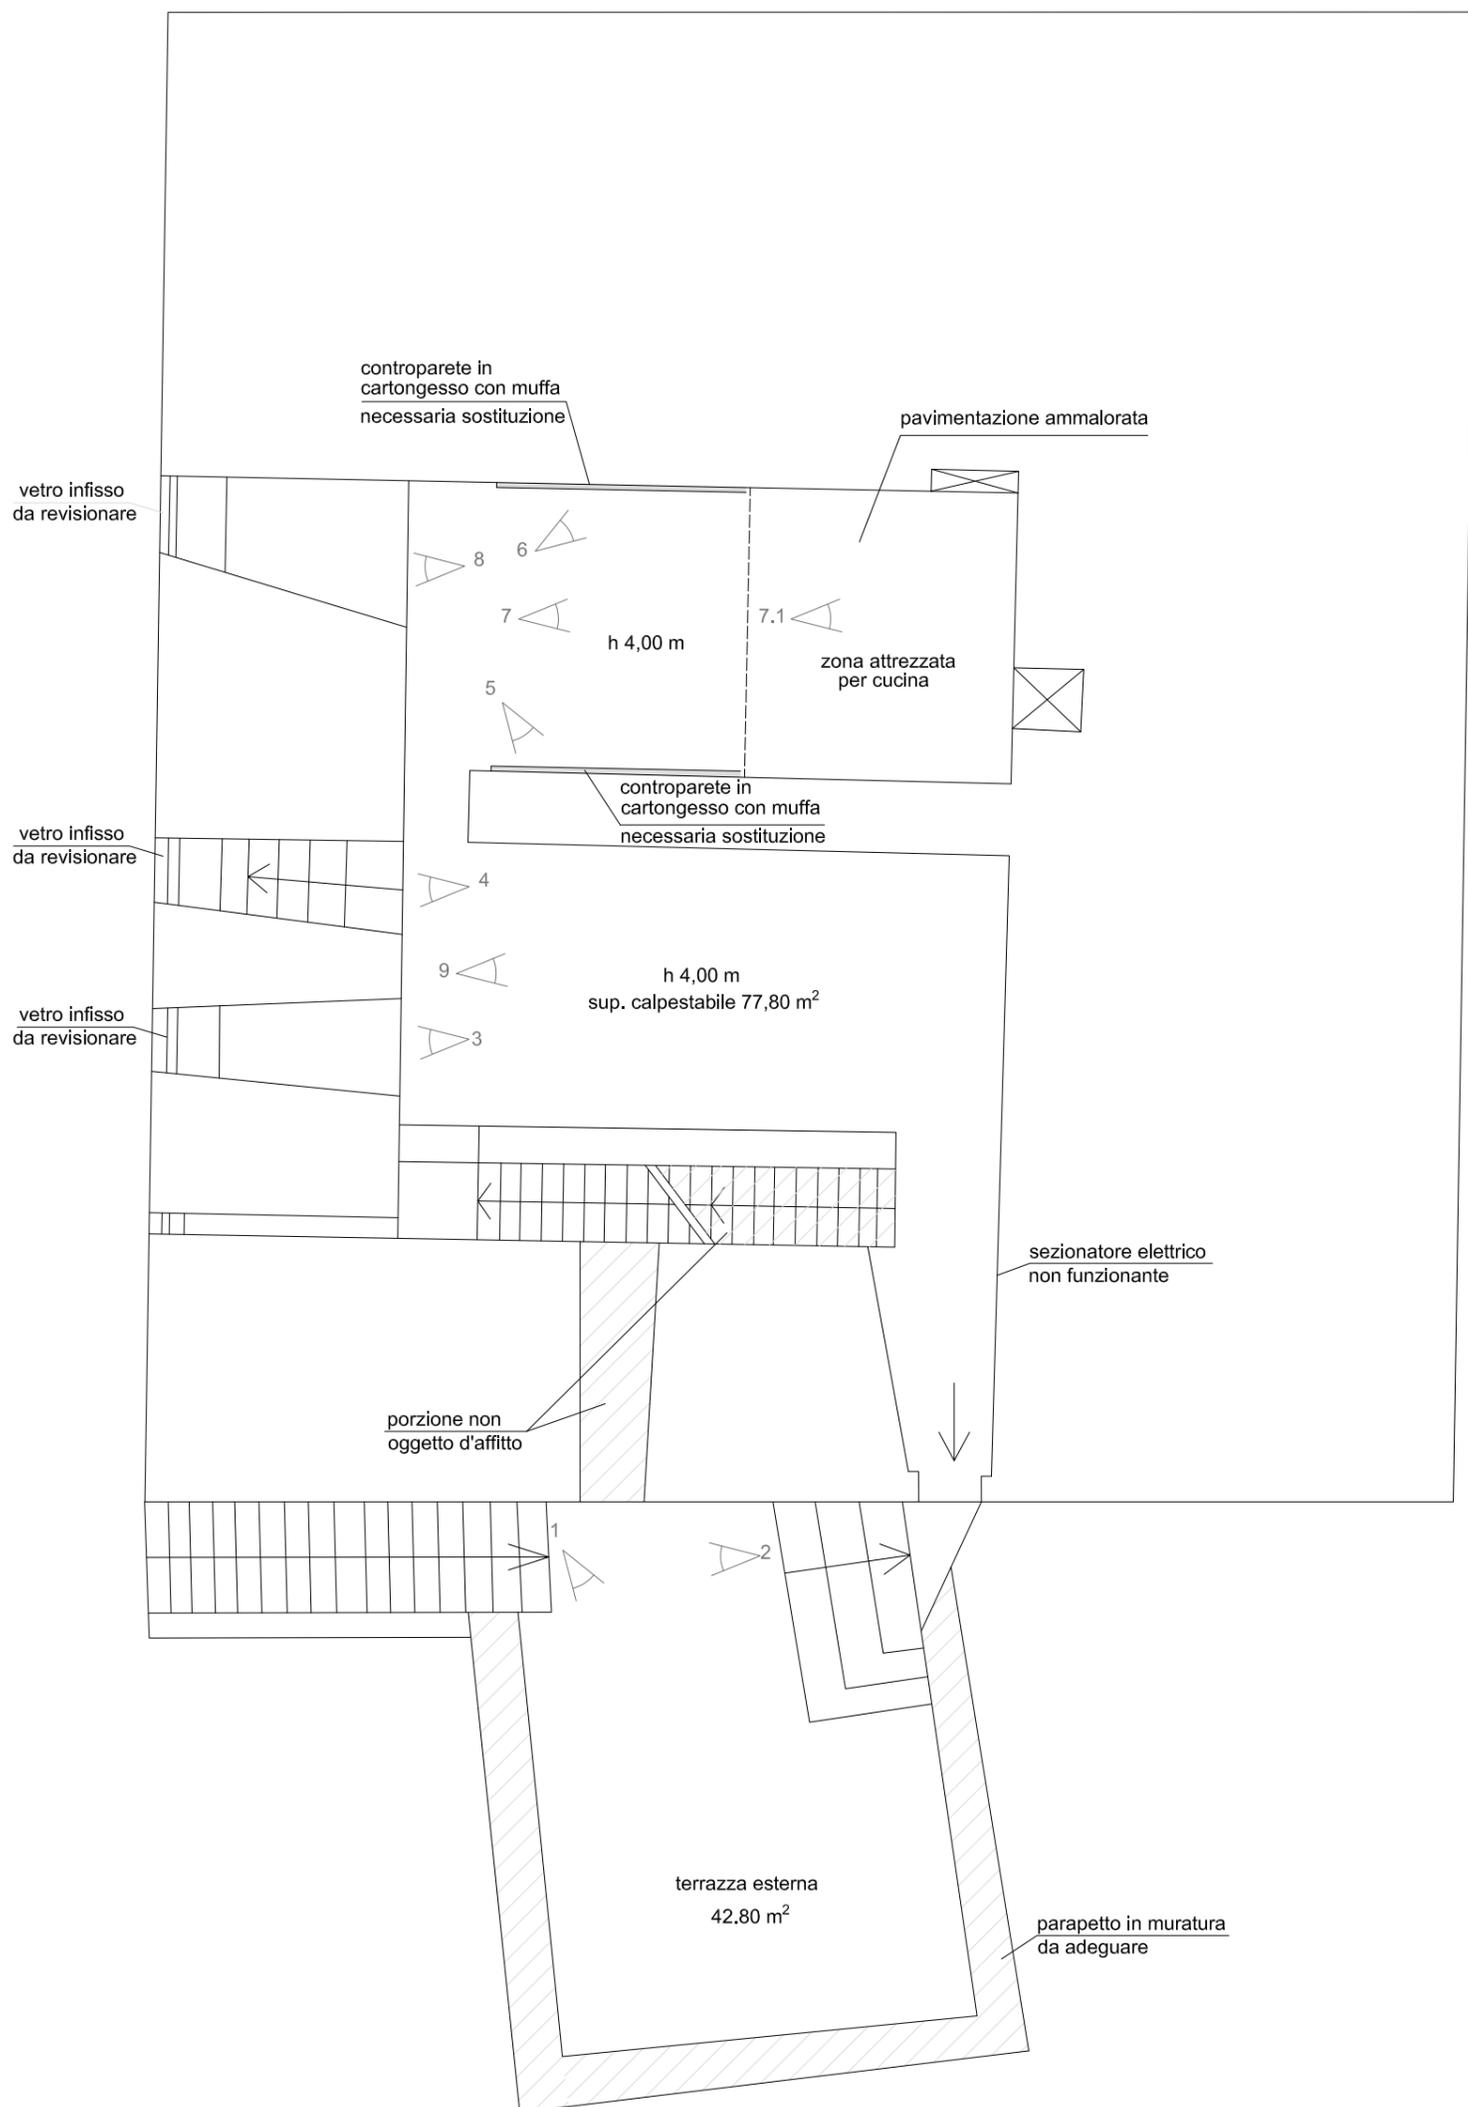
# PIANO PRIMO

- Il piano primo di superficie 77 mq circa, accessibile anche dall'esterno, è composto da due vani, il primo adibito a sala bar, l'altro vano adibito a cucina. Inoltre è presente un terrazzo esterno di superficie 42 mq circa;
