**SCHEDA PER IL RILIEVO DEL DANNO AI BENI CULTURALI - CHIESE**

MODELLO A - DC

Bene complesso <input checked="" type="radio"/>	Bene individuo <input type="radio"/>
Denominazione bene complesso: MONASTIRIO DI S. CILIARIA	
Numero schede beni componenti	Codice livello superiore
Tipologia <input checked="" type="checkbox"/> chiesa <input type="checkbox"/> canonica <input type="checkbox"/> palazzo <input type="checkbox"/> castello <input type="checkbox"/> torre <input type="checkbox"/> bene archeologico <input type="checkbox"/> altro	
Pianta <input checked="" type="radio"/> regolare <input type="radio"/> con cortili <input type="radio"/> ad ali aperte <input type="radio"/> lineare <input type="radio"/> altro

Regione MARICHO	Codice Istat comune	Indirizzo
Provincia MARITIMA		1 <input checked="" type="radio"/> via
Comune CAMPORNO		2 <input type="radio"/> corso
Località		3 <input type="radio"/> vicolo
		4 <input type="radio"/> piazza
		5 <input type="radio"/> località
Sezione censuaria	N° complesso o aggregato	num.civico 20
Foglio	Data	N° edificio
	Particelle	Sub.

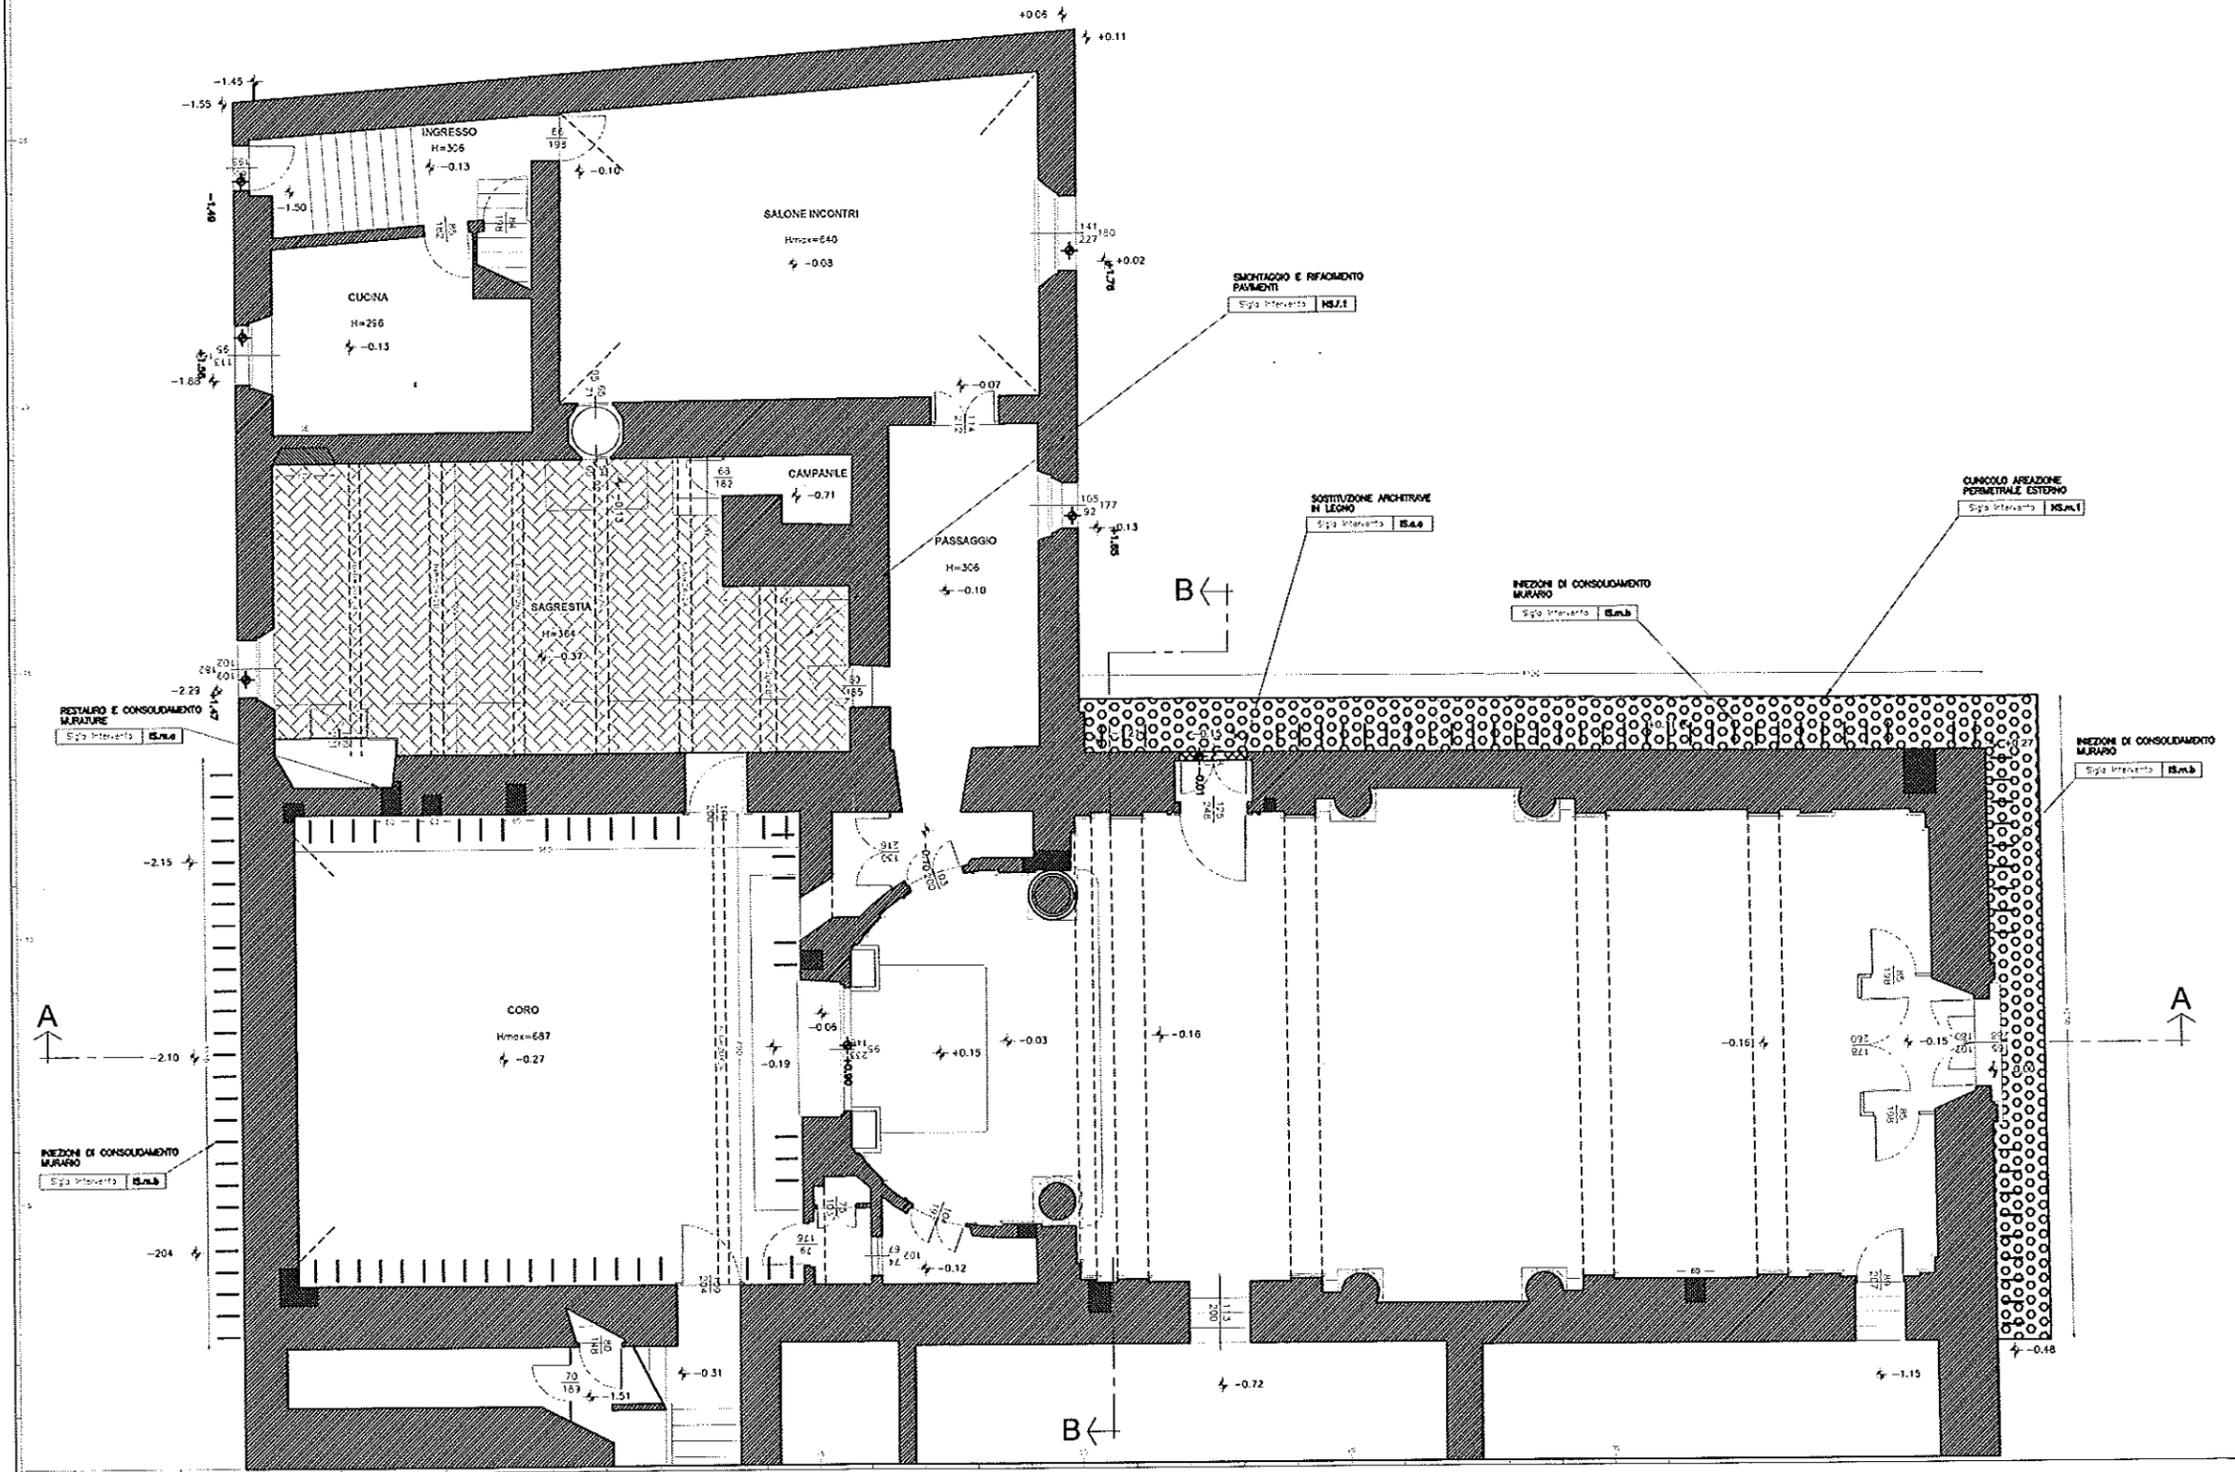
### Pianta Piano Terreno (scala 1:50)

20.2 ELABORATI GRAFICI DI PROGETTO  
Pianta Piano Terreno
