INTERVENTO DI DEMOLIZIONE E RICOSTRUZIONE DEL MUNICIPIO DI ACQUASANTA TERME

DOCUMENTO PRELIMINARE ALL'AVVIO DELLA PROGETTAZIONE

D.P.P.: Relazione Tecnica dell'Ufficio con valutazione degli importi di spesa

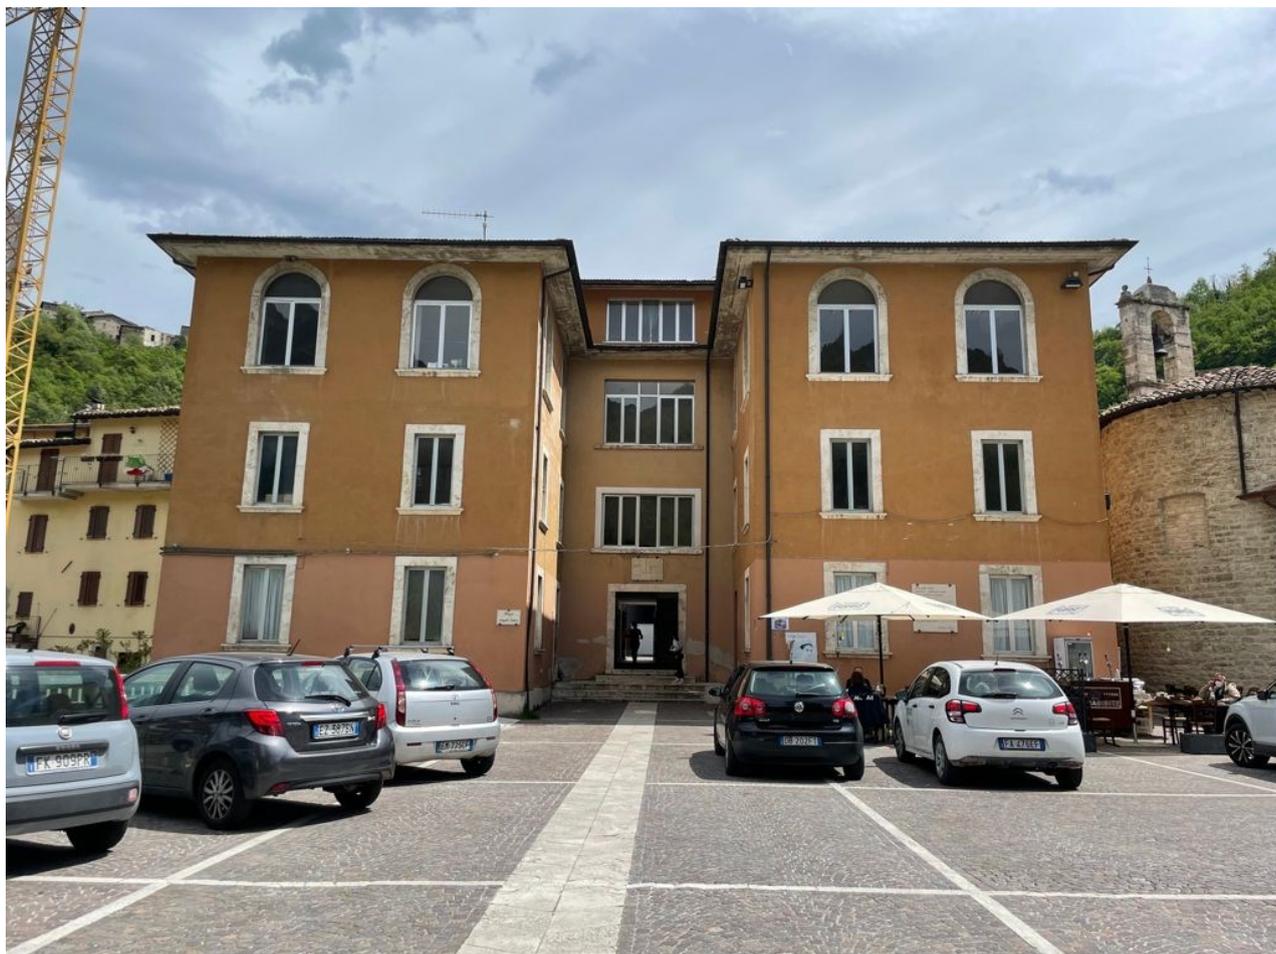
Prospetto ovest

Descrizione del complesso: L'edificio si presenta come un elemento compatto, riducibile a tre blocchi fondamentali: le due ali parallele a nord-ovest ed il blocco trasversale a sud-est. Il fabbricato si sviluppa su quattro livelli fuori terra per la porzione di fabbricato che affaccia sulla Piazza XX Settembre (lato sud-est), e su tre livelli per la porzione di fabbricato che affaccia sulla piazza A. Latini (lato nord-ovest) interamente adibito ad uffici pubblici come sede del Municipio del Comune medesimo a meno di porzione del piano terra, che risulta invece destinato ad attività commerciali, negozi e botteghe. In pianta, nonostante l'edificio risulti piuttosto compatto, presenta un contorno alquanto irregolare, possibile conseguenza della posizione del lotto nel quale si inserisce. Il municipio si trova infatti stretto tra gli edifici attigui e direttamente a contatto per una piccola porzione con la chiesa di Sanata Maria Maddalena.

I diversi prospetti presentano lo stesso stile: l'intero edificio risulta intonacato con un basamento rivestito in travertino, le finestre presentano delle cornici in pietra squadrate su tutti i prospetti e su tutti i piani, unica eccezione rappresentano le finestre ad arco del secondo piano delle due ali parallele sulla facciata nord-ovest. Il prospetto sud-est, che si affaccia su piazza XX Settembre, presenta un balconcino centrale al piano secondo.
