# Comune di SMERILLO

INTERVENTI DI MESSA IN SICUREZZA CON  
CONSOLIDAMENTO E RIPRISTINO DISSESTI  
IDROGEOLOGICI SULLA RUPE DENOMINATA  
"FESSA" DI SMERILLO

**PROGETTO ESECUTIVO**

RELAZIONE GENERALE

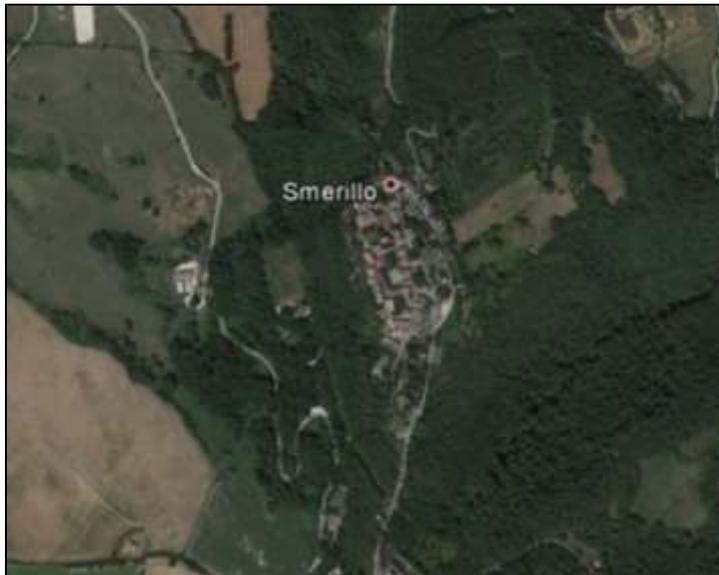
Fig. 2 – Vista aerea piana del sito

In fig.2 viene riportato uno stralcio della vista aerea piana dell'area in esame (estratto da google-earth)

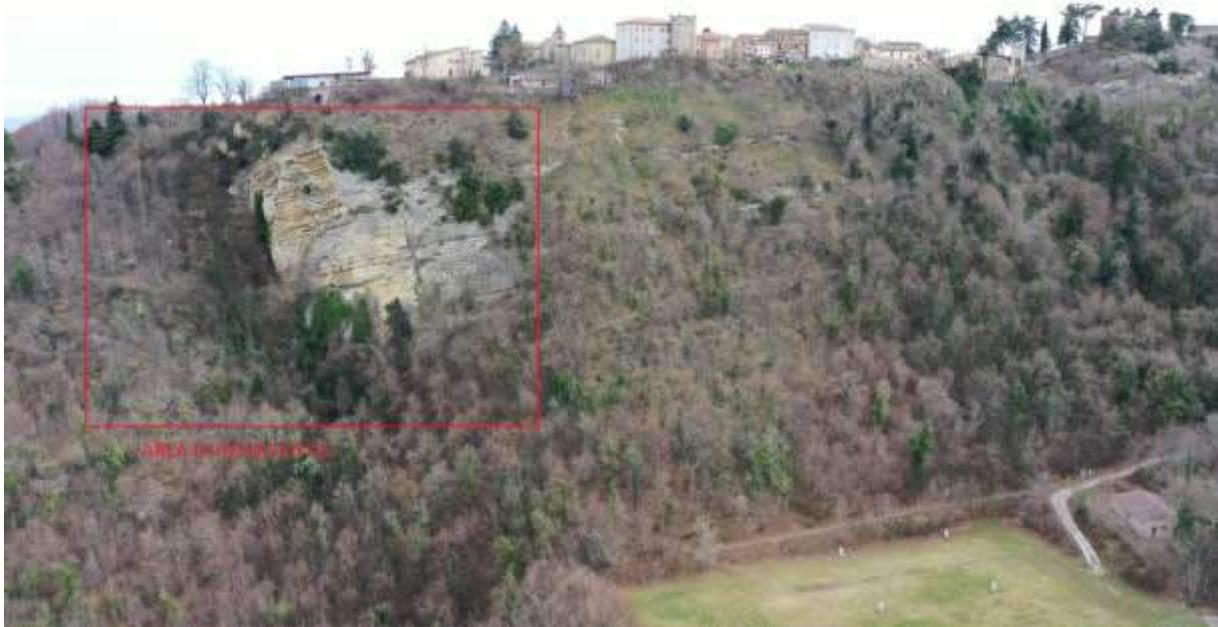
Panoramica intervento

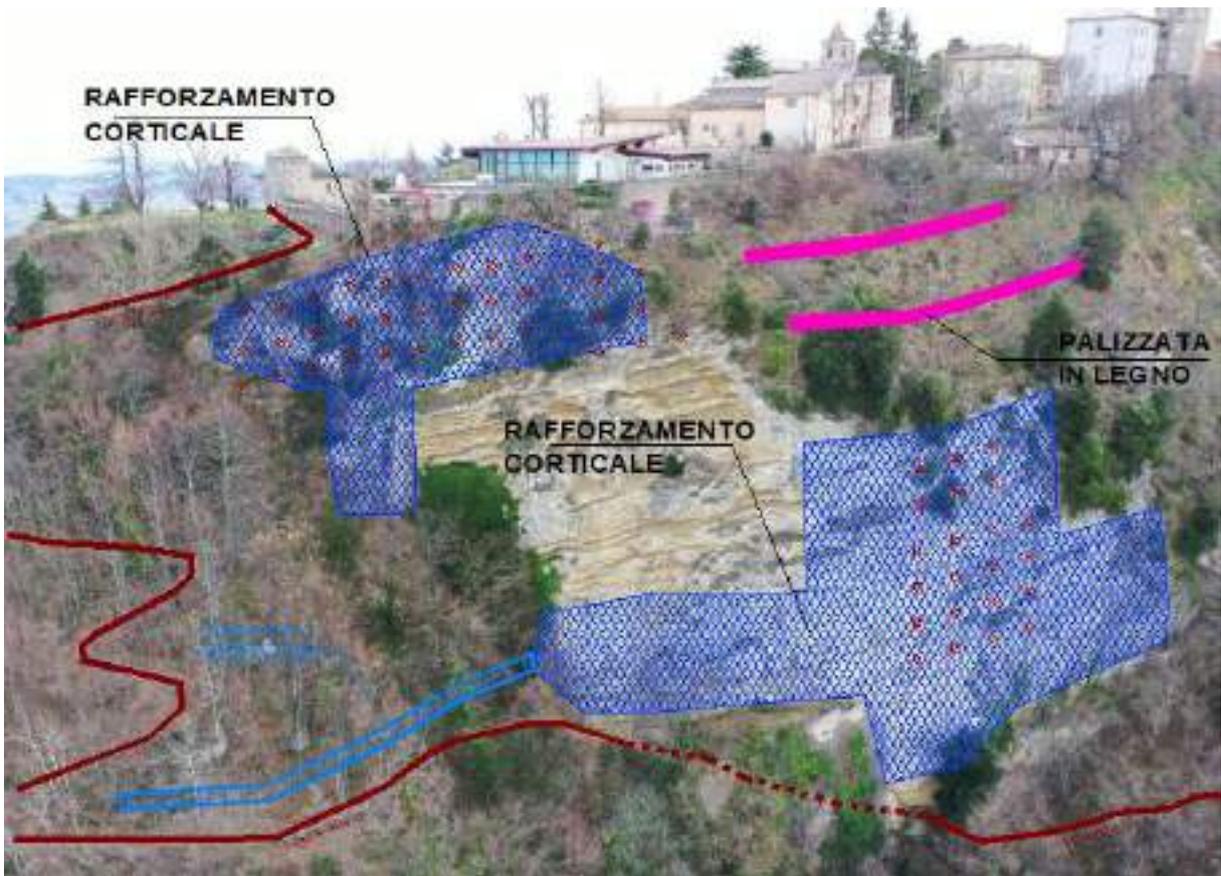
Le chiodature saranno concentrate lungo la parete rocciosa, e saranno realizzate secondo una maglia ideale di 3.0x3.0ml. Tale maglia è da considerarsi ideale perchè la reale configurazione dovrà chiaramente tener conto delle condizioni locali della superficie rocciosa e dovranno essere vagliate prima di iniziare i lavori attraverso un piano specifico di lavoro da concordarsi fra la DDLL e l'appaltatore. La maglia consente di trasferire ai singoli elementi di chiodatura una sollecitazione compatibile con quella massima ammissibile dai bulloni da porsi in opera e dallo sforzo di trazione attivabile massimo con bulbo di 6.0 ml di lunghezza. Le carote di perforazione dovranno avere una larghezza di 60mm, mentre il bullone dovrà avere sezione minima di 24.0mm.

La verifica strutturale del tirante è stata fatta considerando un blocco di dimensioni 3.0x3.0x1.0

Intervento di chiodatura da realizzare

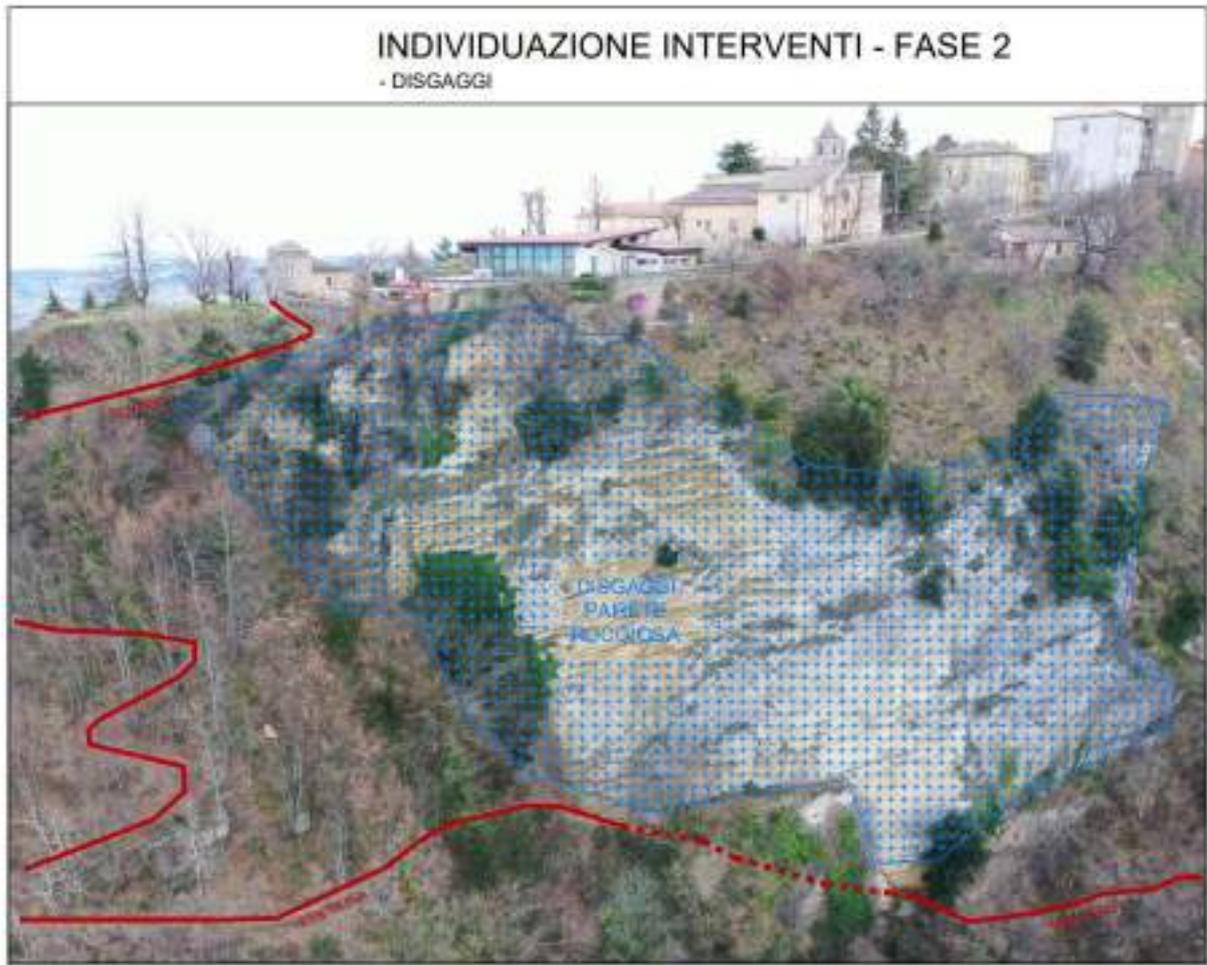
I rilievi hanno evidenziato diversi punti, lungo la parete rocciosa, con blocchi in stato di equilibrio precario. Gli stessi, di dimensioni medie e piccole vanno rimossi mediante operazioni di disgaggio meccanico, senza l'ausilio di esplosivi e agenti chimici. La rimozione degli elementi in precario equilibrio è finalizzata anche alla sicurezza degli operai nelle opere successive da svolgersi.

Nel progetto sono perimetrate le zone che devono essere complessivamente ispezionate e su di esse sono anche individuate le aree che presentano maggior rischio di materiale in bilico. Le aree dove sono previsti i disgaggi coincidono con le parti rocciose scoperte che maggiormente sono soggette all'aggressione degli agenti atmosferici.
