### LAVORI DI MESSA IN SICUREZZA PATRIMONIO COMUNALE E STRADE

- “MANUTENZIONE E RIQUALIFICAZIONE SPAZI PUBBLICI: SOSTITUZIONE E INTEGRAZIONE RINGHIERE E RECINZIONI”
- “MANUTENZIONE E TAMPONAMENTO VANO CORSA E RIMESSA IN ESERCIZIO ASCENSORE PALAZZO MONTI”

### PROGETTO E DEFINITIVO

PARTE D'OPERA: Opere edili		
Oggetto dell'elaborato <b>RELAZIONE TECNICA-ILLUSTRATIVA</b>		
Progetto:	Scala grafica:	<b>A01</b>
Data:	Aggiornamento:	
	File:

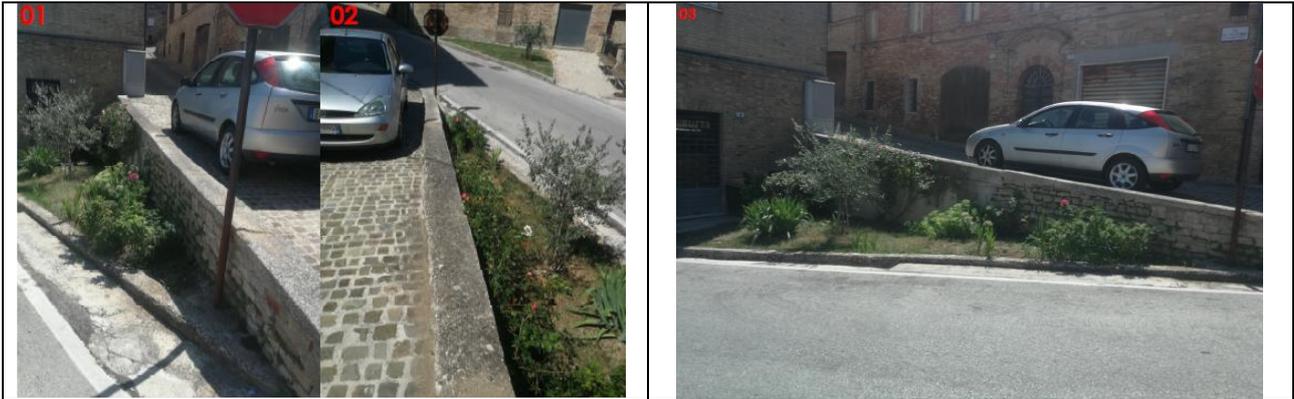
- a) VIA XX SETTEMBRE

Via Pubblica del centro storico con pendenza accentuata. All'intersezione con Corso Matteotti c'è un salto di quota non protetto che il progetto di riqualificazione intende risolvere anche affrontando il tema del decoro urbano.

- realizzazione di nuova ringhiera di protezione in metallo di L. 12 ml e H. 110 cm;

— rifacimento cordolo muretto e finitura muratura fronte muro;

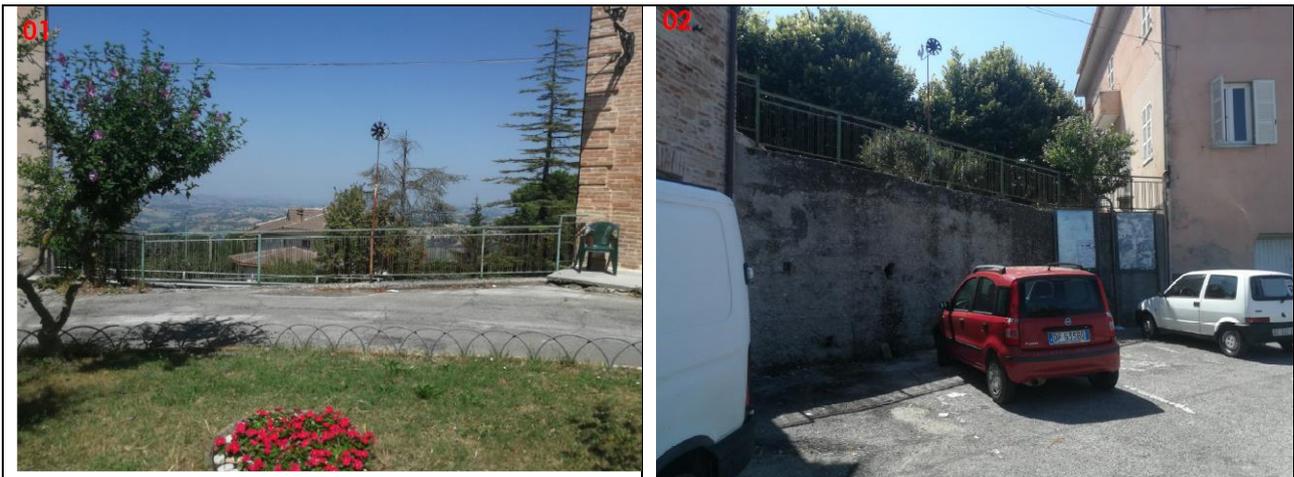
b) PIAZZA DELLA REPUBBLICA

Piazza di cerniera tra la zona del centro storico e la nuova zona di espansione urbana che si snoda lungo la provinciale SP n. 42 Matenana. La piazza si pone ad una quota superiore rispetto alla strada provinciale. Il salto di quota tra la piazza e la strada è protetto da una vecchia ringhiera in ferro che il progetto di riqualificazione prevede di sostituire:

— Sostituzione ringhiera di protezione in metallo di L. 12 ml e H. 110 cm;

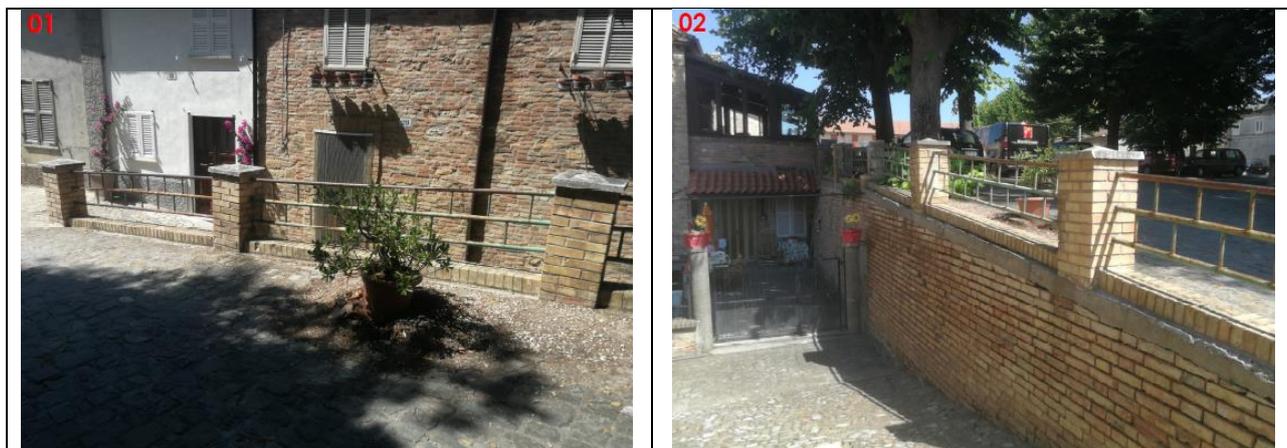
c) VIA CISTERNA

Via Pubblica posta nella parte più alta del centro storico. In corrispondenza della scalinata della chiesa di Santa Vittoria all'intersezione con altra via pubblica il salto di quota tra le due strade è protetto con una vecchia ringhiera in ferro posta tra colonne in mattoni. Il progetto di riqualificazione prevede la sostituzione del parapetto affrontando anche il tema del decoro urbano.

— sostituzione ringhiera di protezione in metallo di L. 12 ml e H. 110 cm;  
 — rifacimento cordolo in mattoni muretto e finitura muratura fronte muro;

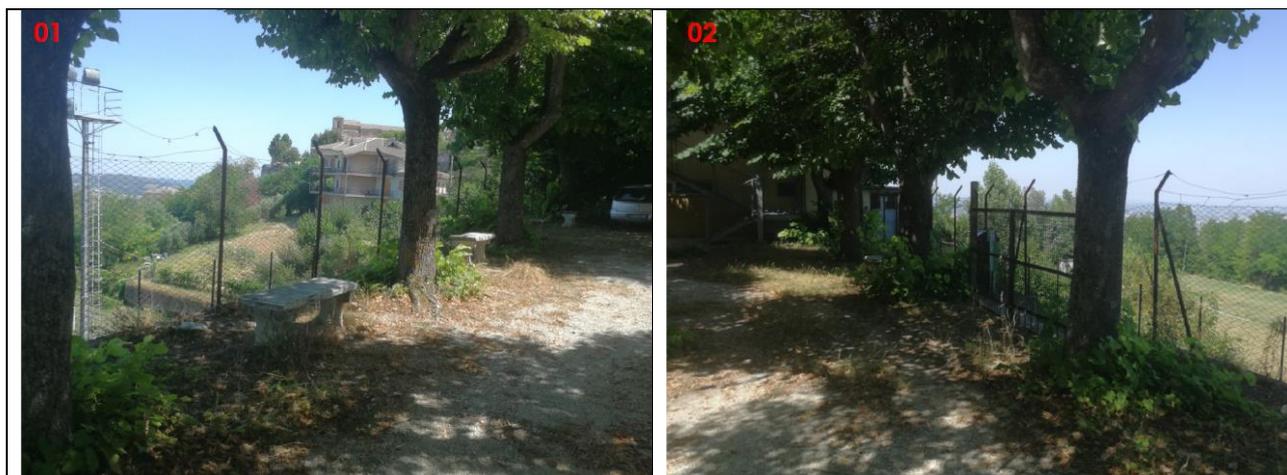
d) CAMPO BOARIO

Il campo Boario del Paese è recintato con una vecchia recinzione a rete metallica a rombi plastificata con paletti in ferro a "T". Il tratto di recinzione che delimita lo spazio verde pubblico tra il Campo Boario e l'istituto scolastico A.Ceci è fortemente ammalorata e in alcuni punti è divelta. Il progetto di riqualificazione prevede la sola sostituzione della rete con rete zincata.

- sostituzione RECINZIONE IN RETE ZINCATA di L. 60 ml e H. 150 cm;
- verniciatura cancello di ingresso e paletti;

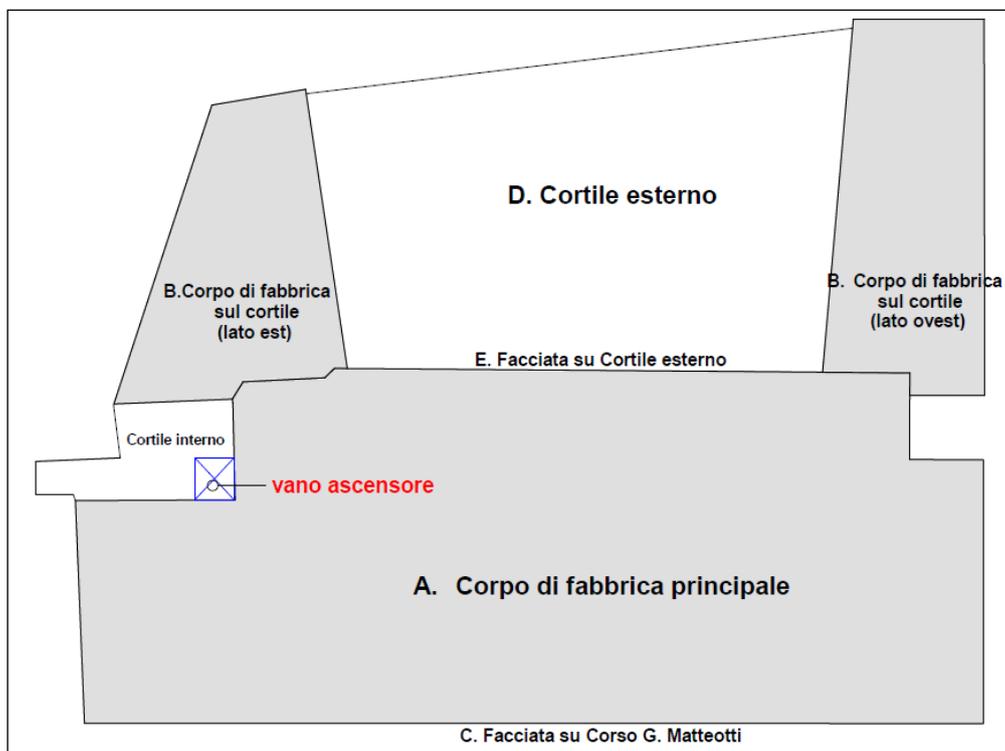
Il palazzo Monti, pur costituendo un unico organismo edilizio, è composto da più corpi di fabbrica e due facciate architettoniche così individuati:

- A. Il corpo di fabbrica principale
- B. Le due ali sul cortile
- C. La facciata sul Corso G. Matteotti
- D. Il cortile esterno
- E. La facciata sul cortile esterno

Schema esemplificativo: corpi di fabbrica e facciate di Palazzo Monti

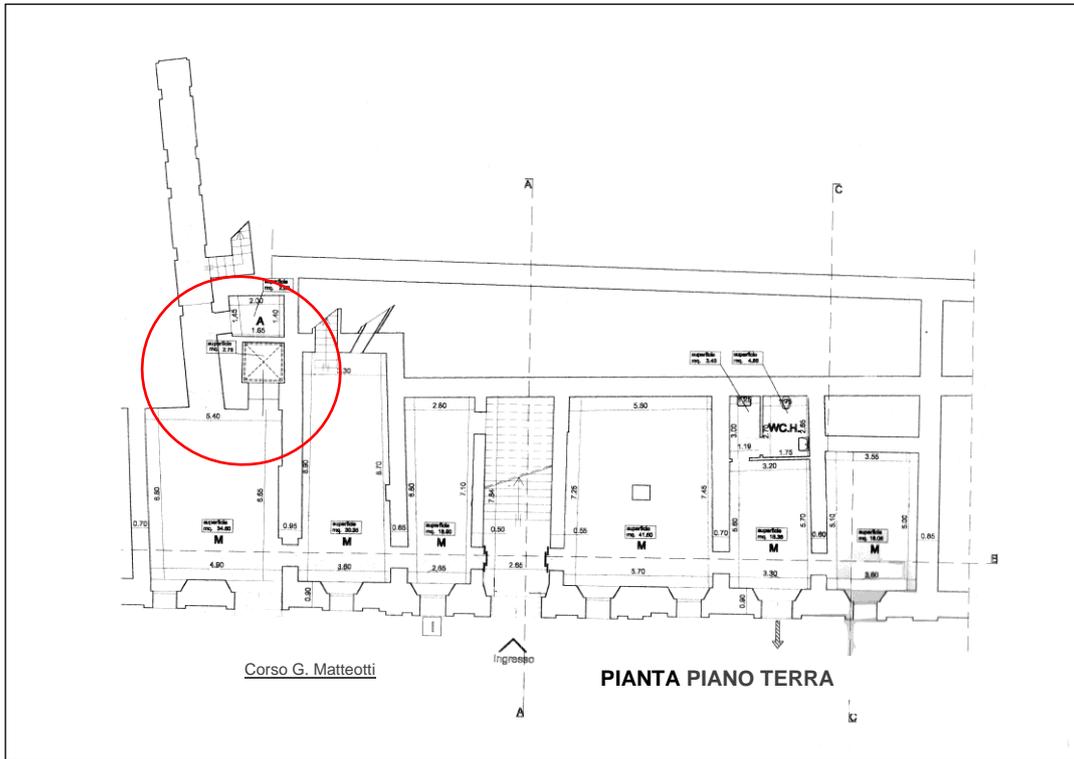
Planimetria del piano terra con individuazione dell'ascensore oggetto di intervento

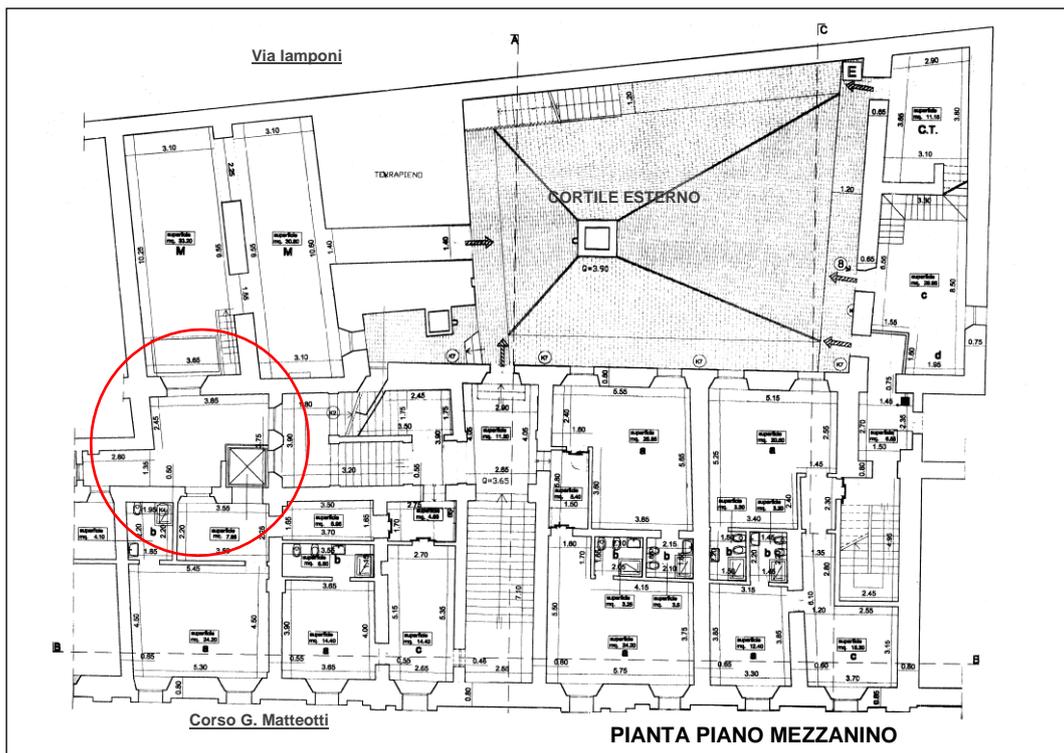
Planimetria del piano mezzanino con individuazione dell'ascensore oggetto di intervento

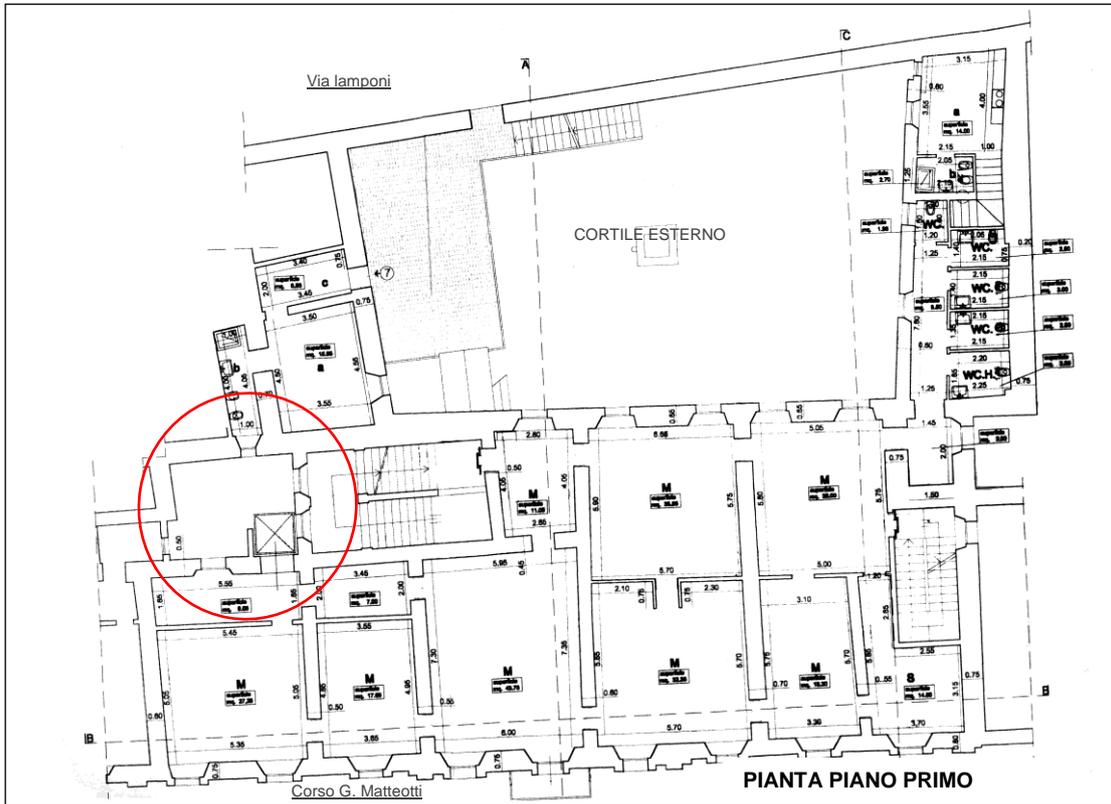
Planimetria del piano primo con individuazione dell'ascensore oggetto di intervento

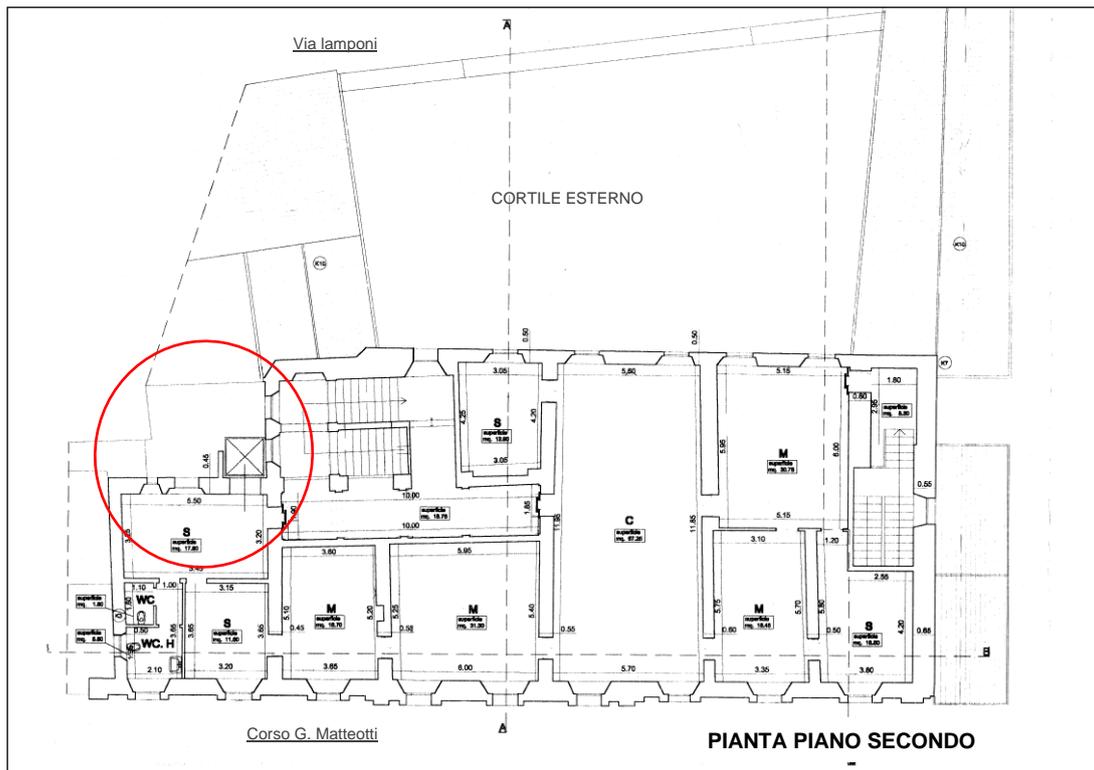
Planimetria del piano secondo con individuazione dell'ascensore oggetto di intervento

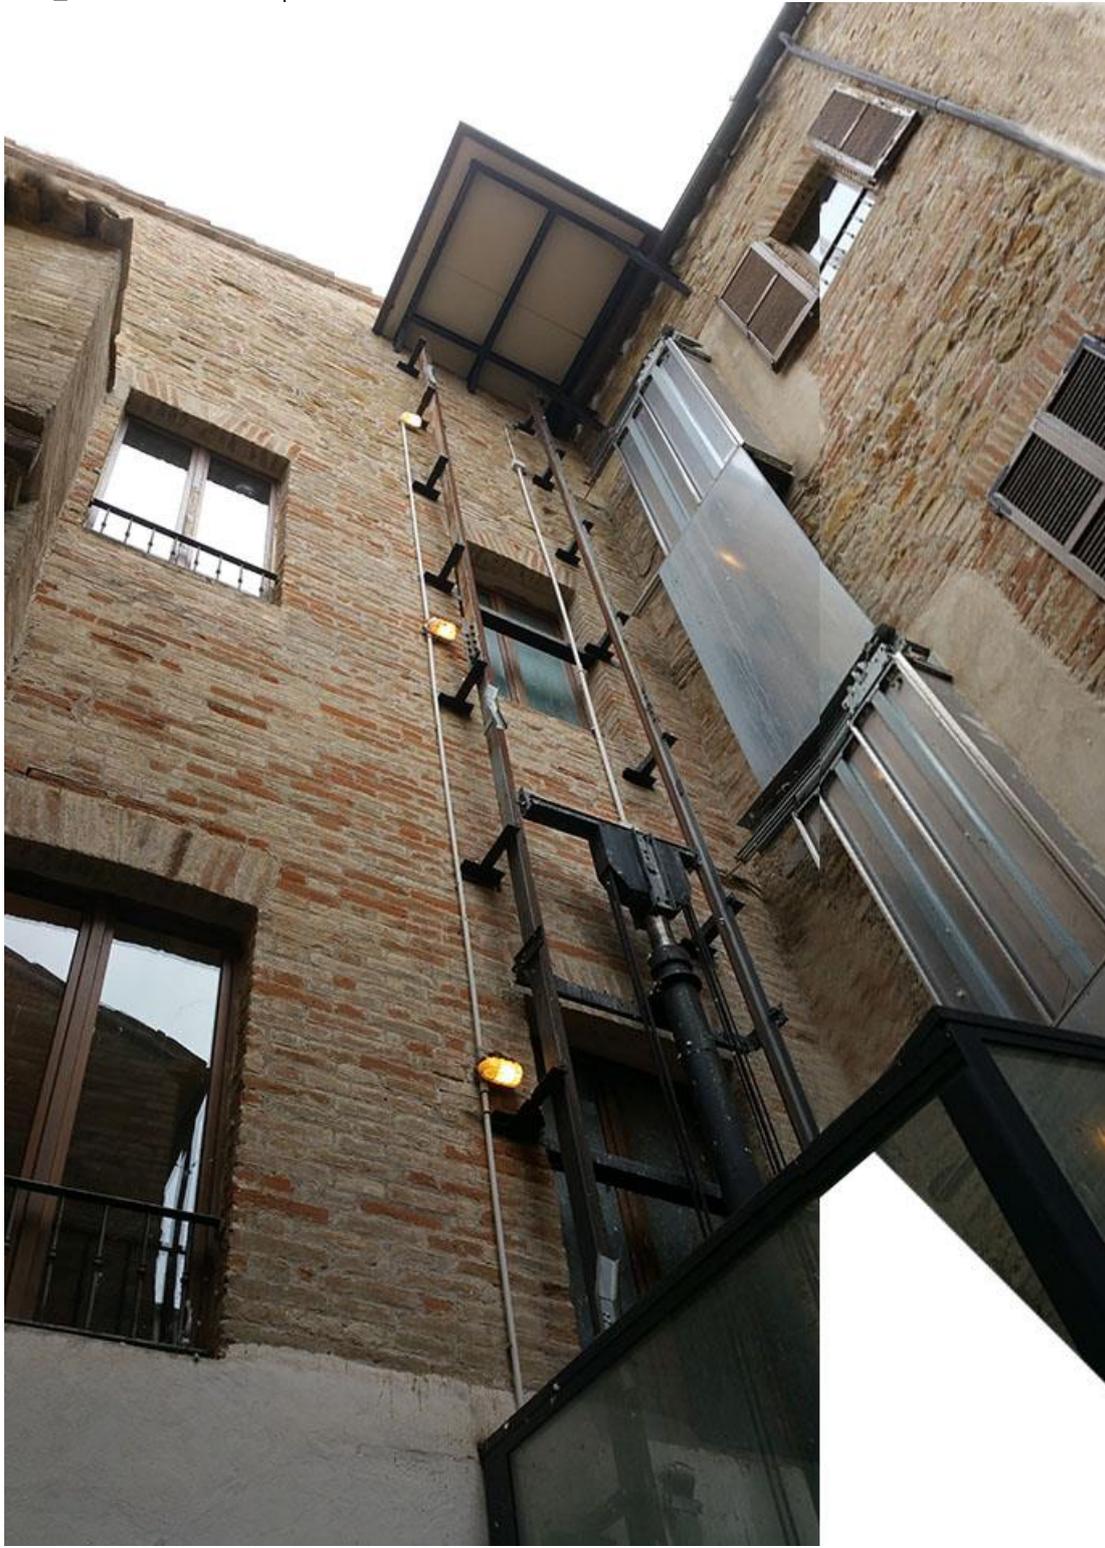
### 1. Realizzazione tamponamento vano corsa ascensore

Foto 01\_Stato di fatto - Ripresa interno cavedio

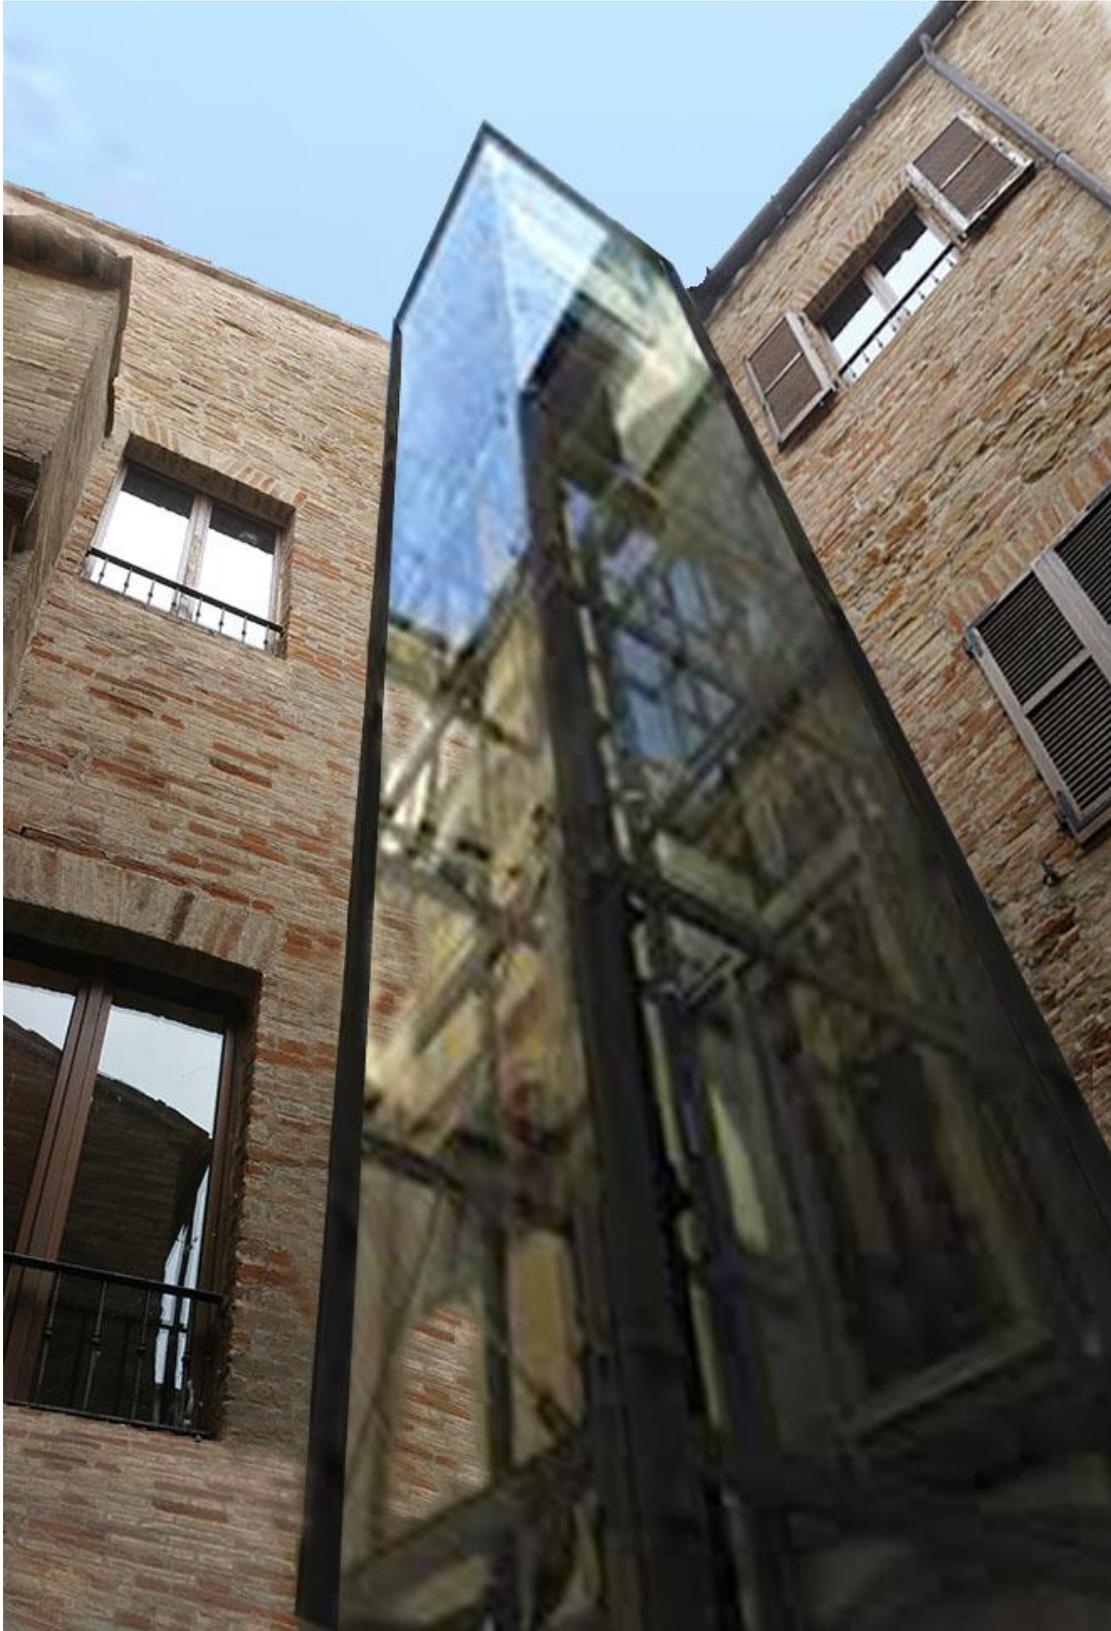
Foto 03\_Stato di progetto – foto rendering

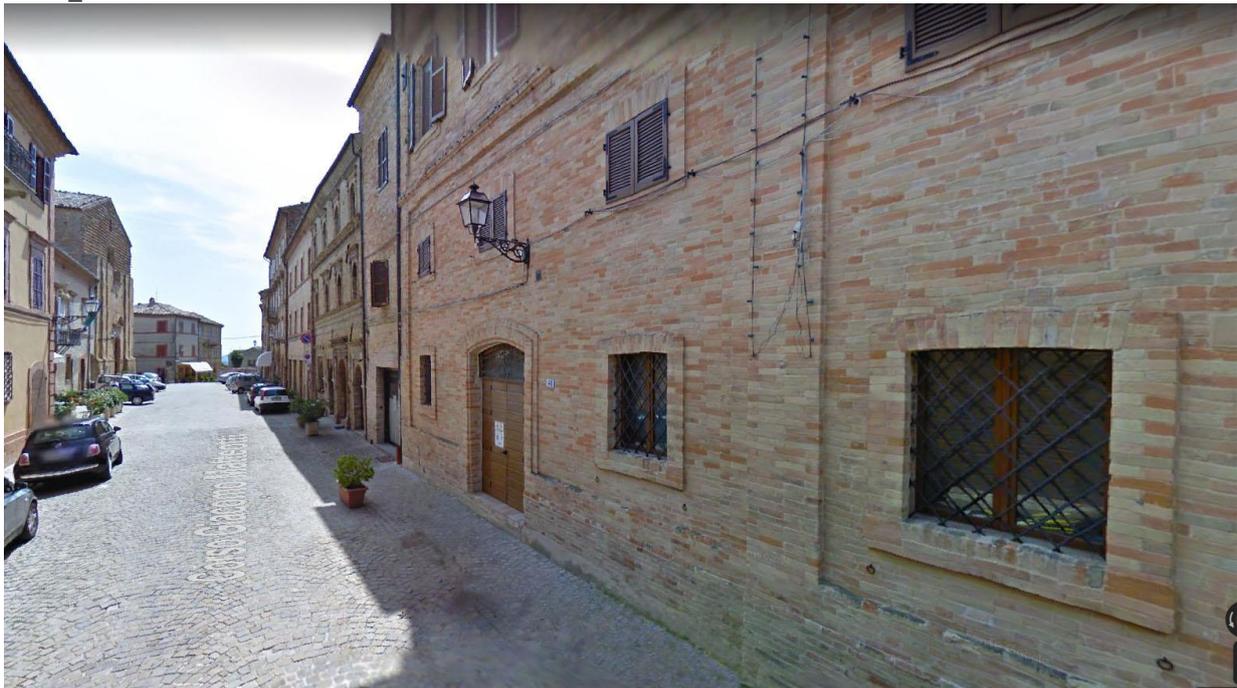
**2. Installazione di rampa in ferro zincato e verniciato color antracite**

Foto 01\_ Stato di fatto – facciata su Corso Matteotti

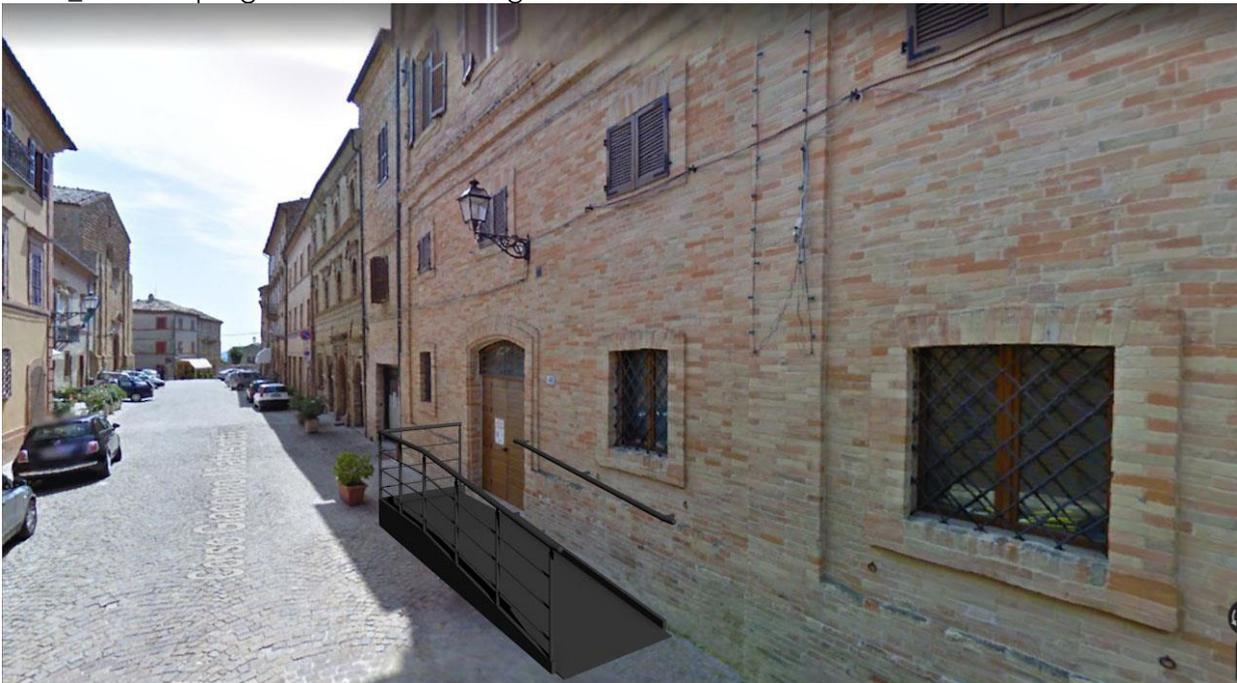
Foto 02\_ Stato di progetto – foto rendering
