Presidenza del Consiglio dei Ministri  
DIPARTIMENTO DELLA PROTEZIONE CIVILE

GRUPPO DI LAVORO PER LA SALVAGUARDIA E LA PREVENZIONE DEI BENI CULTURALI DAI RISCHI NATURALI

## SCHEDA PER IL RILIEVO DEL DANNO AI BENI CULTURALI - CHIESE

MODELLO A - DC

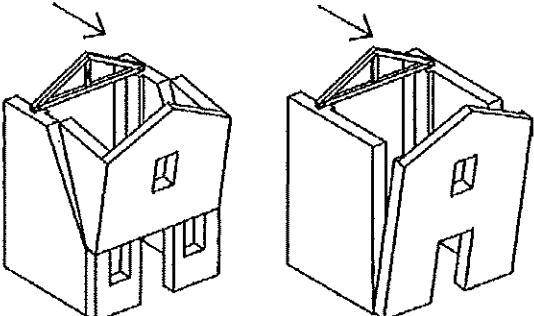
| <p><b>1. RIBALTAMENTO DELLA FACCIATA</b></p> | <p><b>2. MECCANISMI NELLA SOMMITÀ DELLA FACCIATA</b></p> |

| danno | DISTACCO DELLA FACCIATA DALLE PARETI O EVIDENTI FUORI PIOMBO | <input type="checkbox"/> <input type="checkbox"/> <input type="checkbox"/> <input type="checkbox"/> <input type="checkbox"/> |

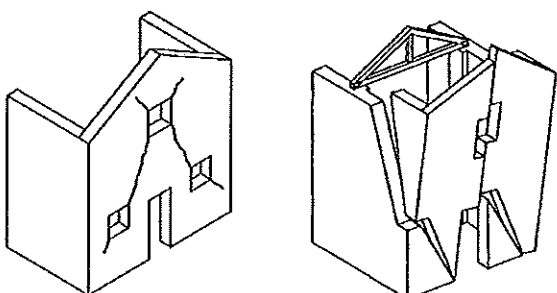
| <p><b>3. MECCANISMI NEL PIANO DELLA FACCIATA</b></p> | <p><b>4 - PROTIRO E NARTECE</b></p> |

| danno | LESIONI INCLINATE (TAGLIO) - LESIONI VERTICALI O ARCUATE (ROTAZIONE) - ALTRE FESSURAZIONI O SPANCIAMENTI | <input type="checkbox"/> <input type="checkbox"/> <input type="checkbox"/> <input type="checkbox"/> <input type="checkbox"/> |

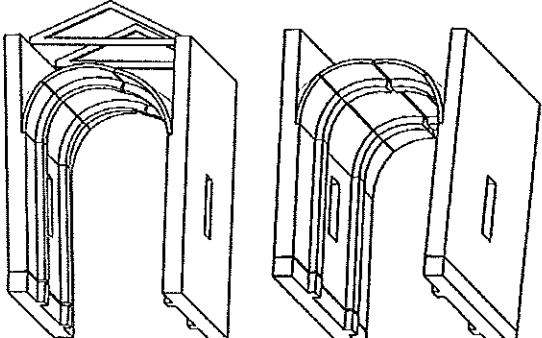
| <p><b>5 - RISPOSTA TRASVERSALE DELL'AULA</b></p> | <p><b>6 - MECCANISMI DI TAGLIO PARETI LATERALI</b></p> |

| danno | LESIONI NEGLI ARCONI (CON EVENTUALE PROSECUZIONE NELLA VOLTA) - ROTAZIONI DELLE PARETI LATERALI - LESIONI A TAGLIO NELLE VOLTE - FUORI PIOMBO E SCHIACCIAMENTO NELLE COLONNE | <input type="checkbox"/> <input type="checkbox"/> <input type="checkbox"/> <input type="checkbox"/> <input type="checkbox"/> |

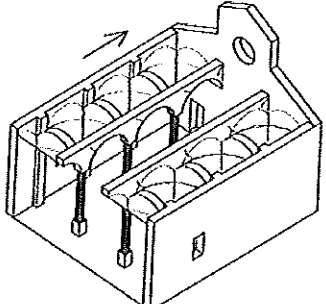
| <p><b>7 - RISPOSTA LONGITUDINALE DEL COLONNATO</b></p> | <p><b>8 - VOLTE DELL'AULA O DELLA NAVATA CENTRALE</b></p> <div style="display: flex; justify-content: space-around;"> <div data-bbox="821 1366 1109 1512"> <p>VOLTA A BOTTE LUNETTATA</p> </div> <div data-bbox="1125 1366 1412 1512"> <p>VOLTA A CROCIERA</p> </div> </div> |

| danno | LESIONI NEGLI ARCHI O NEGLI ARCHITRAVI LONGITUDINALI - SCHIACCIAMENTO E/O LESIONI ALLA BASE DEI PILASTRI - LESIONI A TAGLIO NELLE VOLTE DELLE NAVATE LATERALI | <input type="checkbox"/> <input type="checkbox"/> <input type="checkbox"/> <input type="checkbox"/> <input type="checkbox"/> |

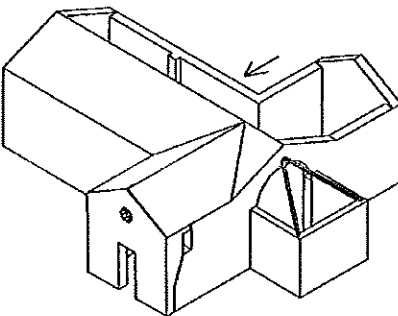
| <p><b>9 - VOLTE DELLE NAVATE LATERALI</b></p> <div style="display: flex; justify-content: space-around;"> <div data-bbox="295 1713 582 1859"> <p>VOLTA A PADIGLIONE</p> </div> <div data-bbox="295 1892 582 2038"> <p>VOLTA A CROCIERA</p> </div> </div> | <p><b>10 - RIBALTAMENTO PARETI DEL TRANSETTO</b></p> |

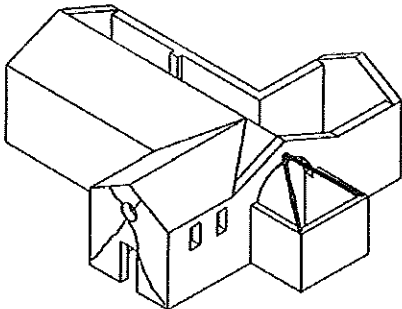
| <p><b>11 - MECCANISMI DI TAGLIO DEL TRANSETTO</b></p> | <p><b>12 - VOLTE DEL TRANSETTO</b></p> |

| danno | LESIONI INCLINATE (SINGOLE O INCROCIATE) - LESIONI ATTRAVERSO DISCONTINUITÀ | <input type="checkbox"/> <input type="checkbox"/> <input type="checkbox"/> <input type="checkbox"/> <input type="checkbox"/> |

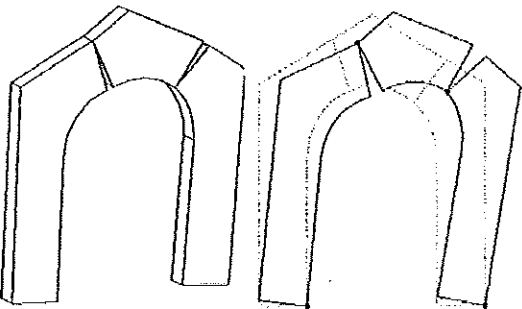
| <p><b>13 - ARCHI TRIONFALI</b></p> | <p><b>14 - CUPOLA E TAMBURO / TIBURIO</b></p> |

| danno | LESIONI NELL'ARCO - SCORRIMENTO DI CONCI - SCHIACCIAMENTO O LESIONI ORIZZONTALI ALLA BASE DEI PIEDRITTI | <input type="checkbox"/> <input type="checkbox"/> <input type="checkbox"/> <input type="checkbox"/> <input type="checkbox"/> |

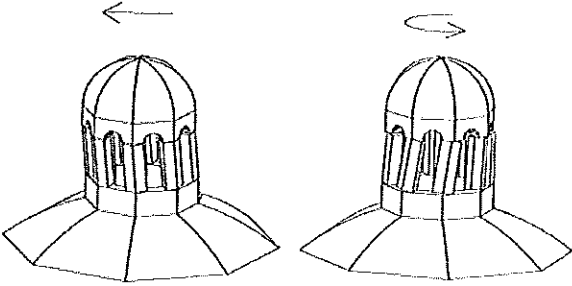
| <p><b>15 - LANTERNA</b></p> | <p><b>16 - RIBALTAMENTO DELL'ABSIDE</b></p> |

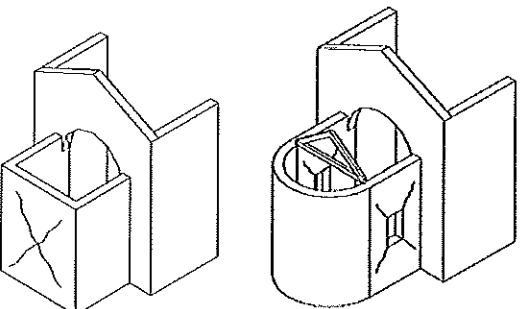
| <p><b>17 - MECCANISMI DI TAGLIO NELL'ABSIDE</b></p> | <p><b>18 - VOLTE DEL PRESBITERIO O DELL'ABSIDE</b></p> |

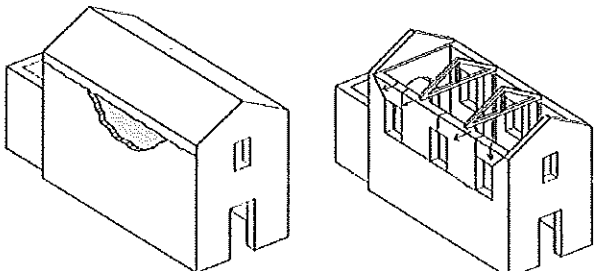
| <p><b>19 - ELEMENTI DI COPERTURA: AULA</b></p> | <p><b>20 - ELEMENTI DI COPERTURA: TRANSETTO</b></p> |
