# COMUNE DI POLLENZA

**OGGETTO:** Intervento per la messa in sicurezza della vela campanaria della Chiesa di Santa Lucia a seguito degli eventi sismici del 26 e 30 Ottobre 2016.

## PERIZIA TECNICA

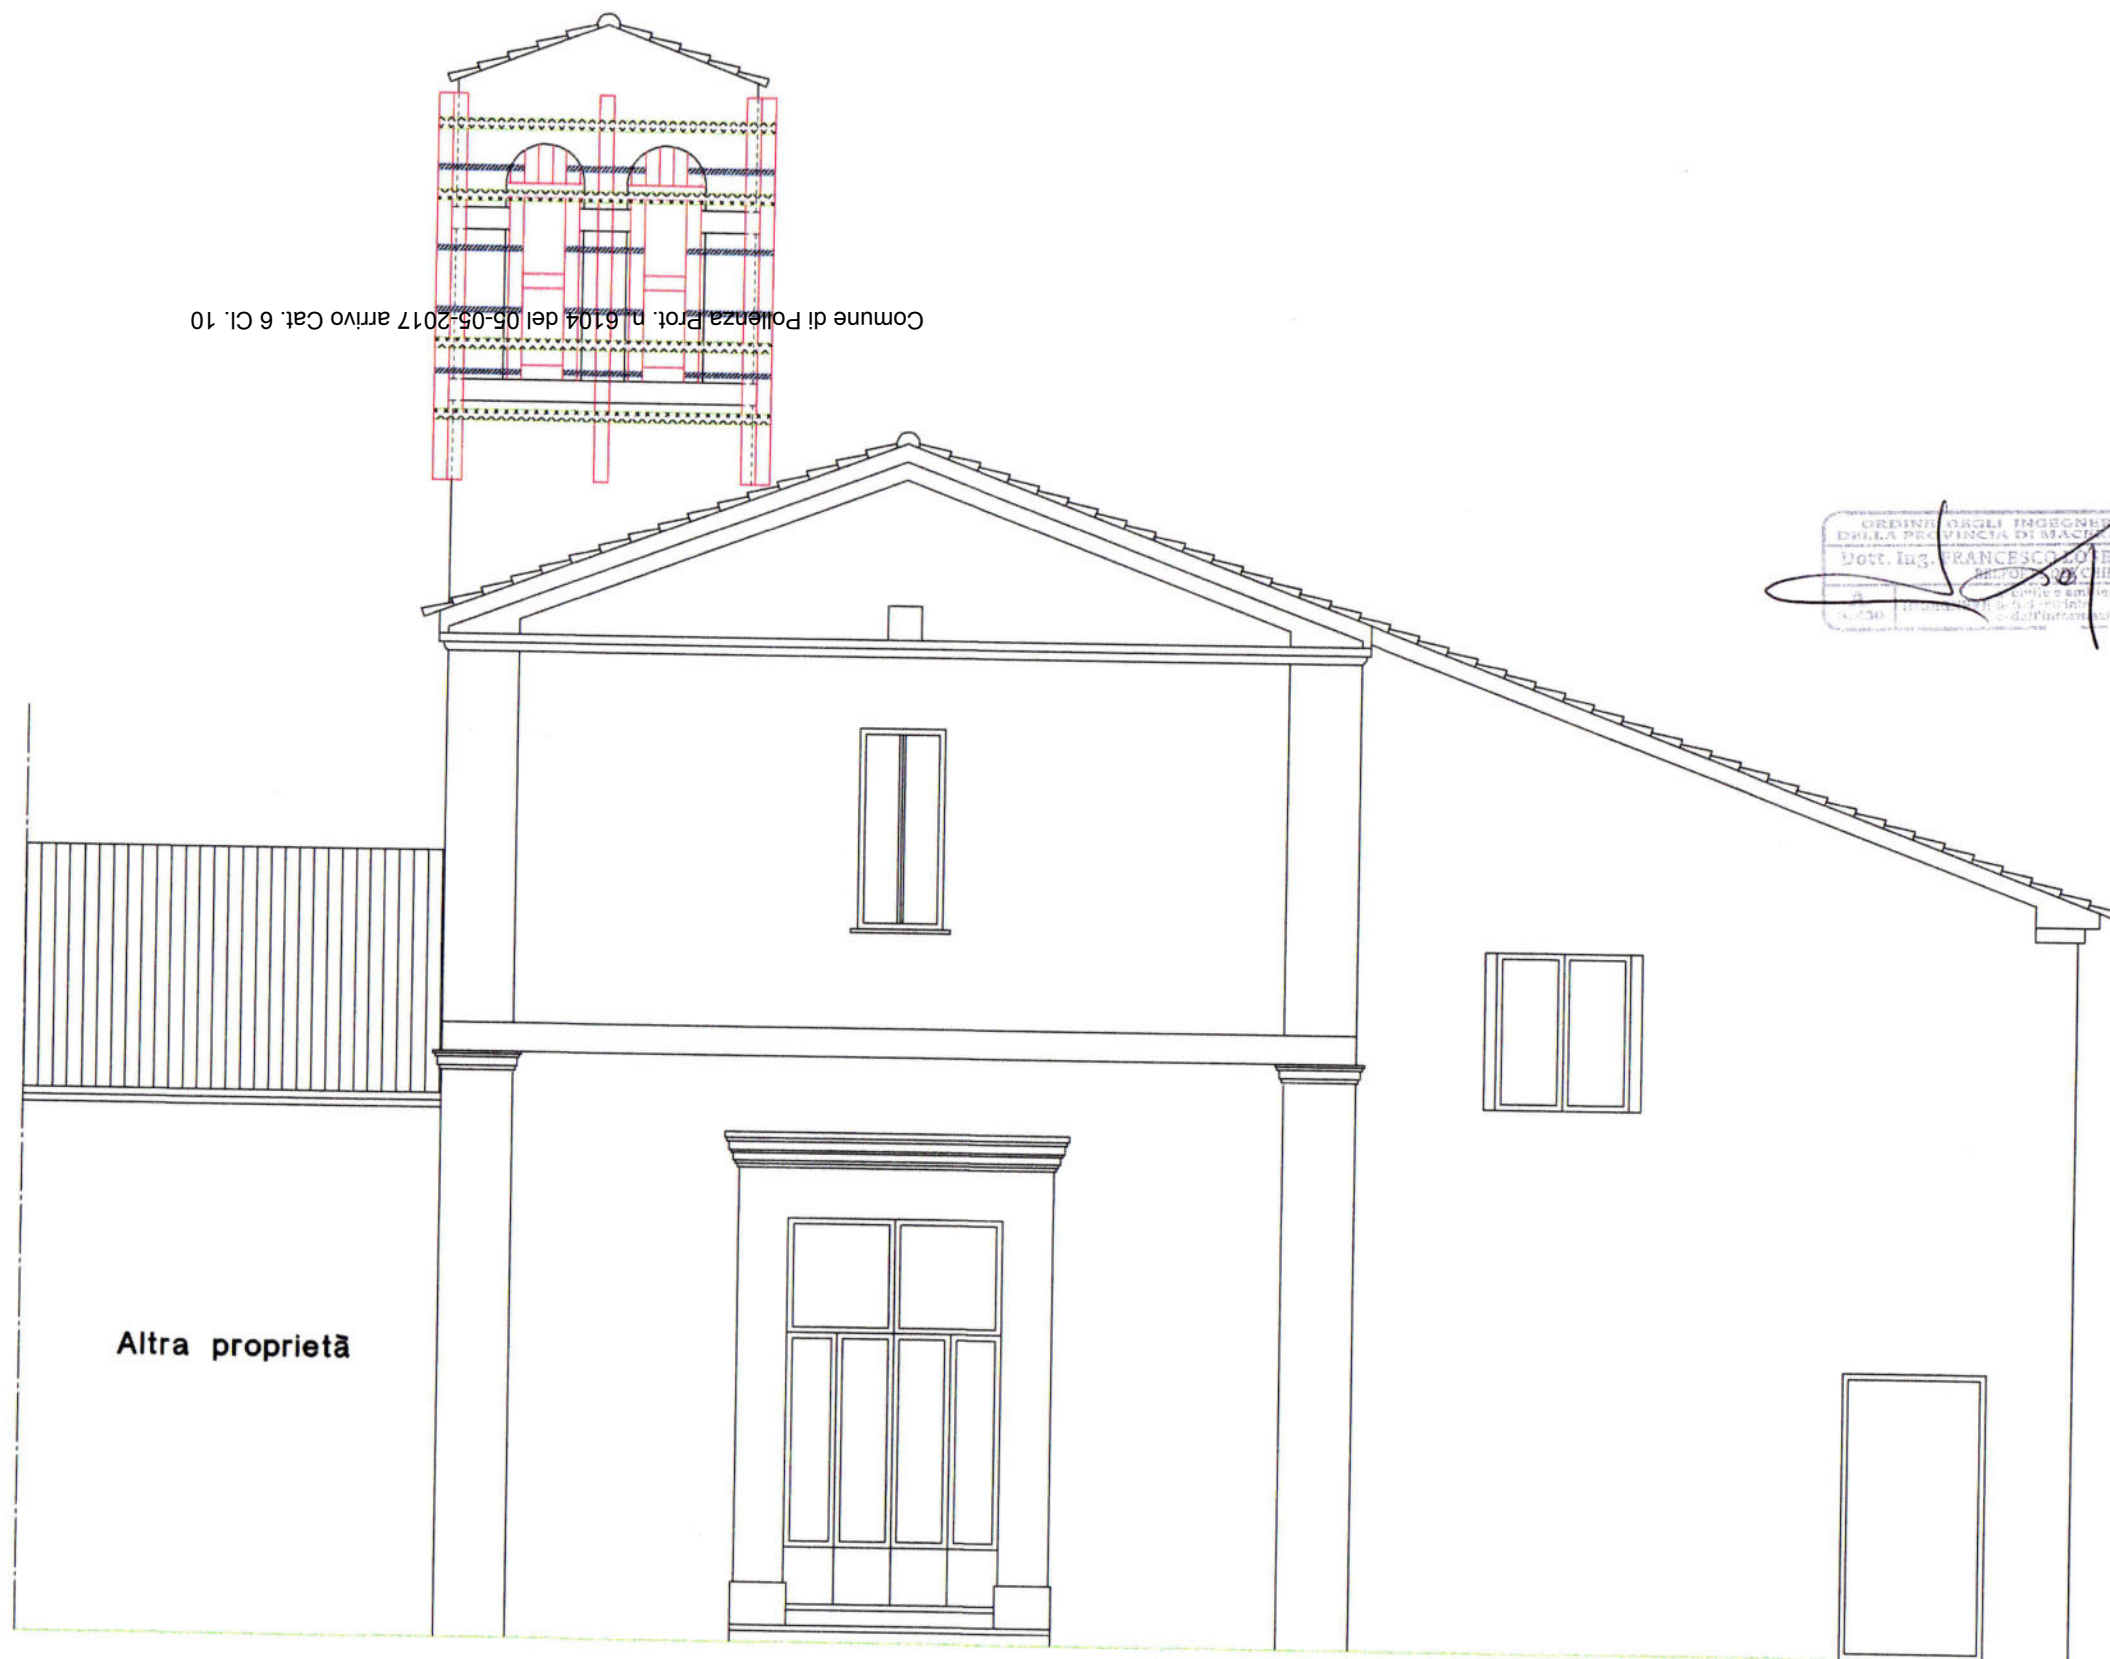
SCHEMATIZZAZIONE INTERVENTO DI MESSA IN SICUREZZA VELA CAMPANARIA DELLA CHIESA DI SANTA LUCIA

fascie in polietilene altezza mm. 35

della vela campanaria il cui intervento si articola secondo le seguenti lavorazioni:
