**PROGETTO DI
FATTIBILITÀ
TECNICO ECONOMICA**

INTERVENTO DI RIPARAZIONE DANNI, RESTAURO E MIGLIORAMENTO SISMICO DELL'EDIFICIO DI PROPRIETA' PUBBLICA DENOMINATO "VILLA LA QUIETE" UBICATO IN C. DA SAN MARCO - TREIA (MC) 62010 - IDENTIFICATO CATASTALMENTE AL FOGLIO 74 PARTICELLA 46.

ELABORATO:
Progetto strutturale
Interventi su volte di canna e gesso
Piano terra e piano primo

2 S

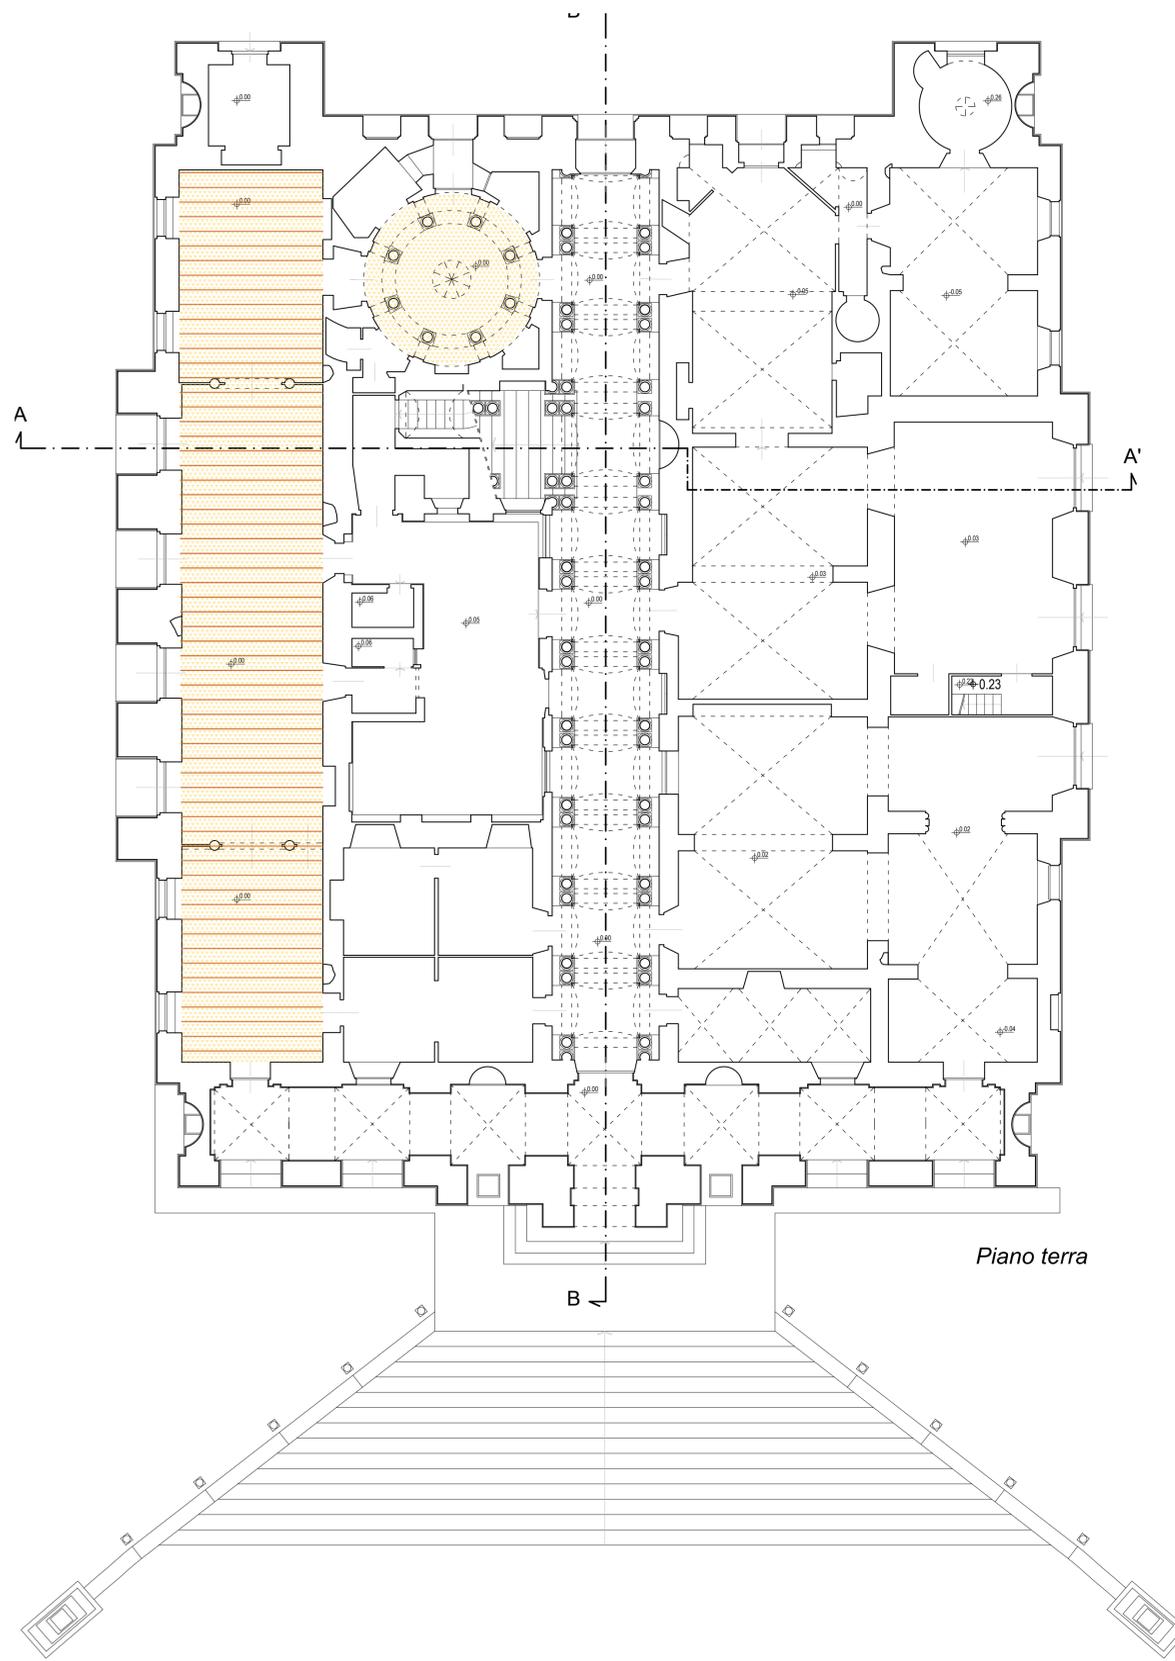
Piano terra

**INTERVENTI STRUTTURALI
VOLTE IN GESSO E CANNA**

Formazione di nuove volte e controsoffitti in incannucciato costituiti da centinature e tamboccature in legno, tamboccature con chiodi e filo zincato, intonaco con malta a base di calce idraulica e finitura superficiale ad intonachino.
-

Ricostruzione puntuale di nuove volte e controsoffitti in incannucciato crollati da ancorare alla struttura lignea esistente.
-

Rinforzi localizzati del tessuto di canne mediante l'applicazione sull'estradosso di fasciatura in materiale composito FRP, monodirezionale e resina epossidica.

Prima di eseguire gli interventi strutturali si procederà ad una revisione generale di tutte le strutture lignee, dello stato delle connessioni e delle tamboccature.
