**PROGETTO DI  
FATTIBILITÀ  
TECNICO ECONOMICA**

INTERVENTO DI RIPARAZIONE DANNI, RESTAURO E  
MIGLIORAMENTO SISMICO DELL'EDIFICIO DI  
PROPRIETA' PUBBLICA DENOMINATO "VILLA LA QUIETE"  
UBICATO IN C.DA SAN MARCO - TREIA (MC) 62010-  
IDENTIFICATO CATASTALMENTE AL FOGLIO 74  
PARTICELLA 46.

Relazione Tecnico Illustrativa

**ET.01**

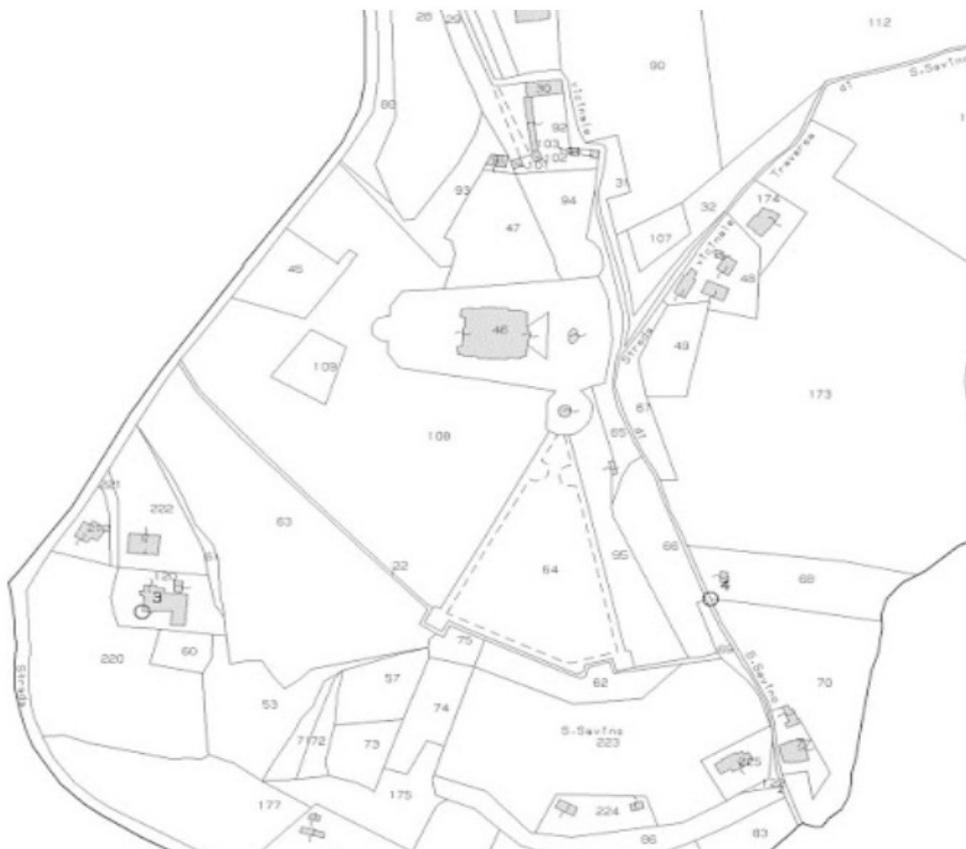
L'immobile oggetto del presente intervento sono parte del complesso monumentale di Villa la Quiete. Tutto il complesso è individuato catastalmente al N.C.E.U. di Treia al foglio 74, p. 46, 47, 64, 65, 66, 91,92, 94, 95, 101, 102, 103, 104. **Più specificatamente l'edificio di villa è individuato dalla particella 46.**

*Estratto da planimetria catastale, Comune di Treia, F. 74*

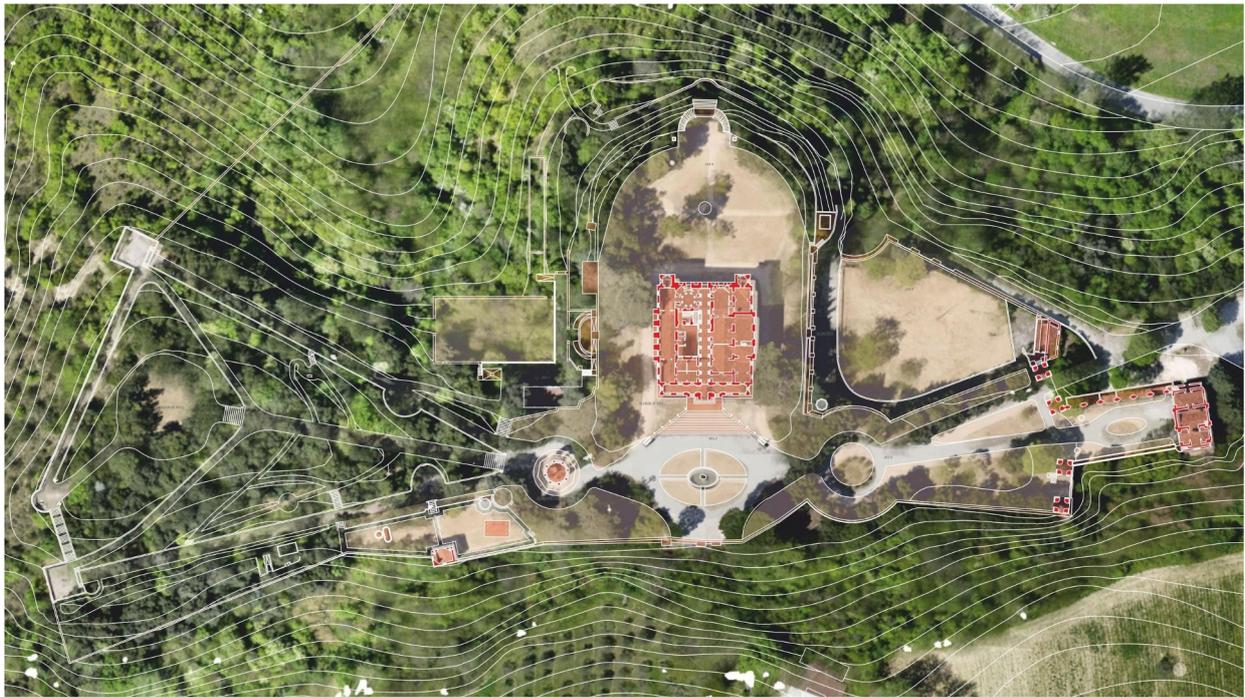
*Planimetria complessiva del complesso di villa La Quiete*
