**RIPRISTINO CON MIGLIORAMENTO SISMICO DI IMMOBILE AD USO
ABITATIVO GRAVEMENTE DANNEGGIATO DAGLI EVENTI SISMICI A FAR
DATA DAL 24 AGOSTO 2016**

INTEGRAZIONE DOCUMENTALE N.1

PROGETTO DI RISTRUTTURAZIONE FABBRICATO
DANNEGGIATO DAGLI EVENTI SISMICI DEL 24
E 26 AGOSTO E 30 OTTOBRE

Elaborato : **PLANIMETRIA DISTANZE DA EDIFICI**

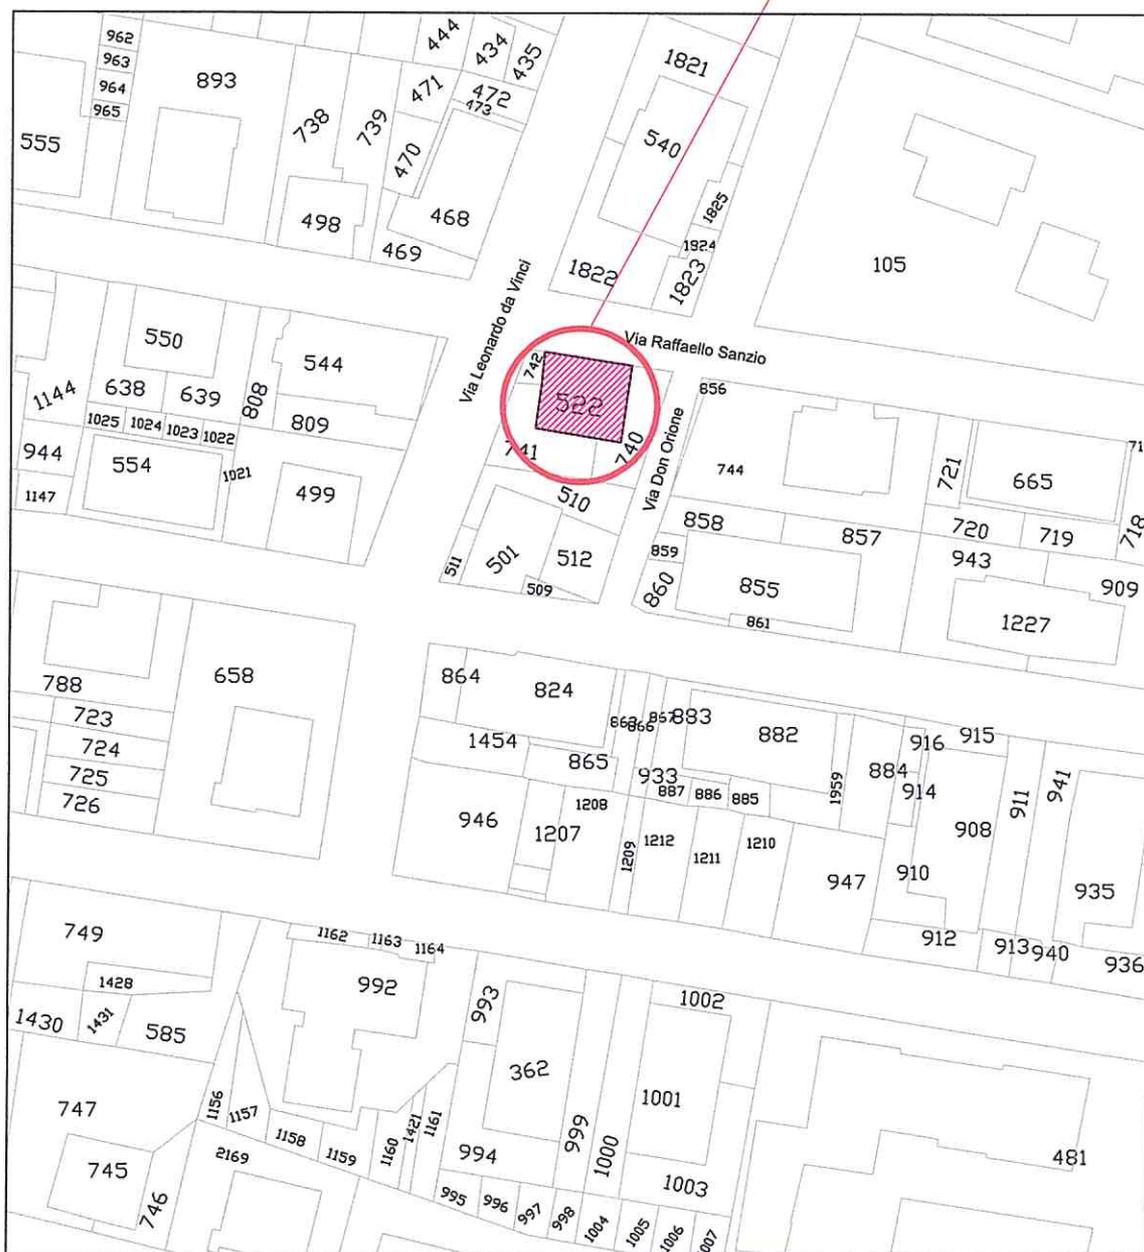
Oggetto dell'intervento

San Severino Marche
Foglio 154, Particella 522
