RIQUALIFICAZIONE AREA ADIACENTE EX-OSPEDALE DI SAN MICHELE Largo Cesare Battisti - 62010 MOGLIANO (MC)

PIANO PARTICOLAREGGIATO

**VERIFICA DI COMPATIBILITA'
IDRAULICA**

Verifica di Compatibilità Idraulica

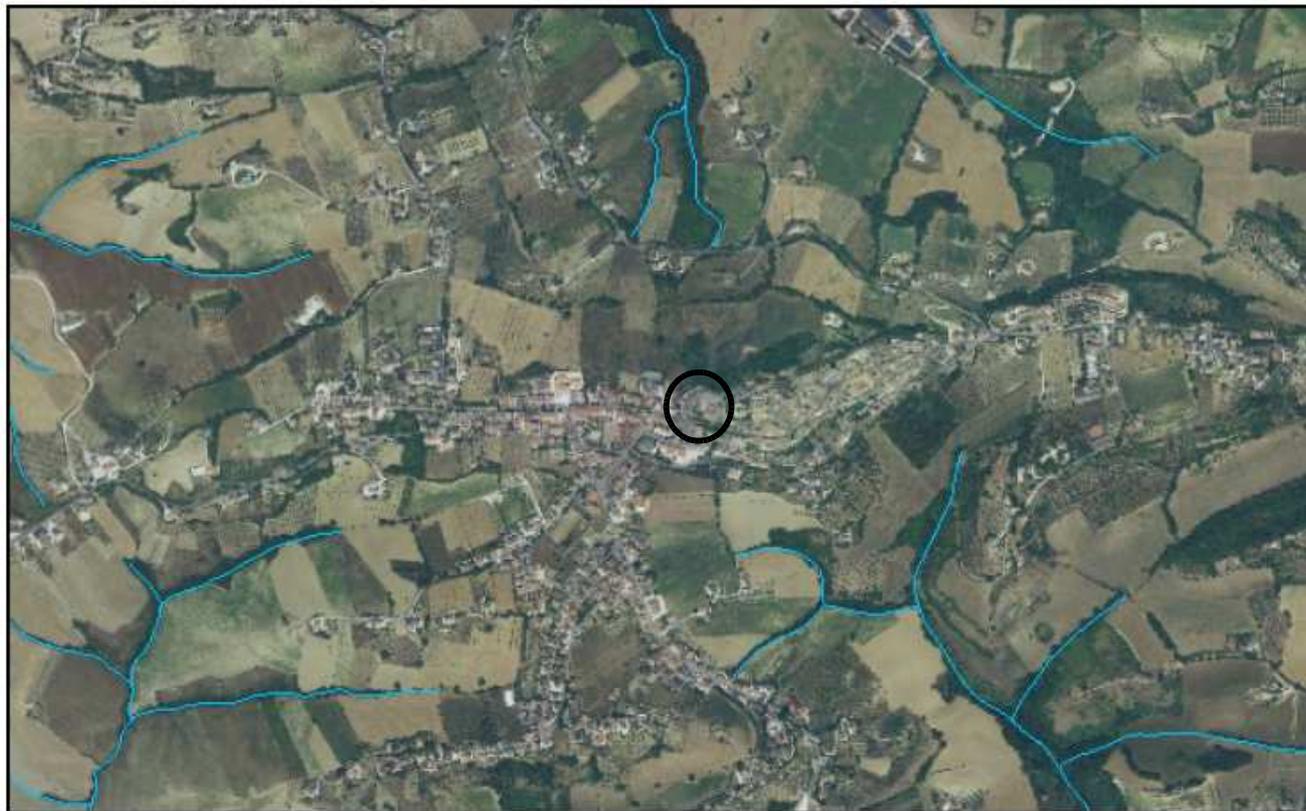
RETICOLO IDROGRAFICO

Geoportale Nazionale

Ubicazione area

In allegato si riporta uno stralcio della cartografia tratta dal sito istituzionale Portale Cartografico Nazionale che rappresenta il reticolo idrografico. Entrambi i versanti del rilievo di Mogliano sono solcati nella parte medio-bassa da linee di impluvio di ordine gerarchico 1. Dalla cartografia consultata si nota che l'area oggetto dell'intervento è ubicata lontano ed ad una quota molto superiore rispetto a tali linee di impluvio.

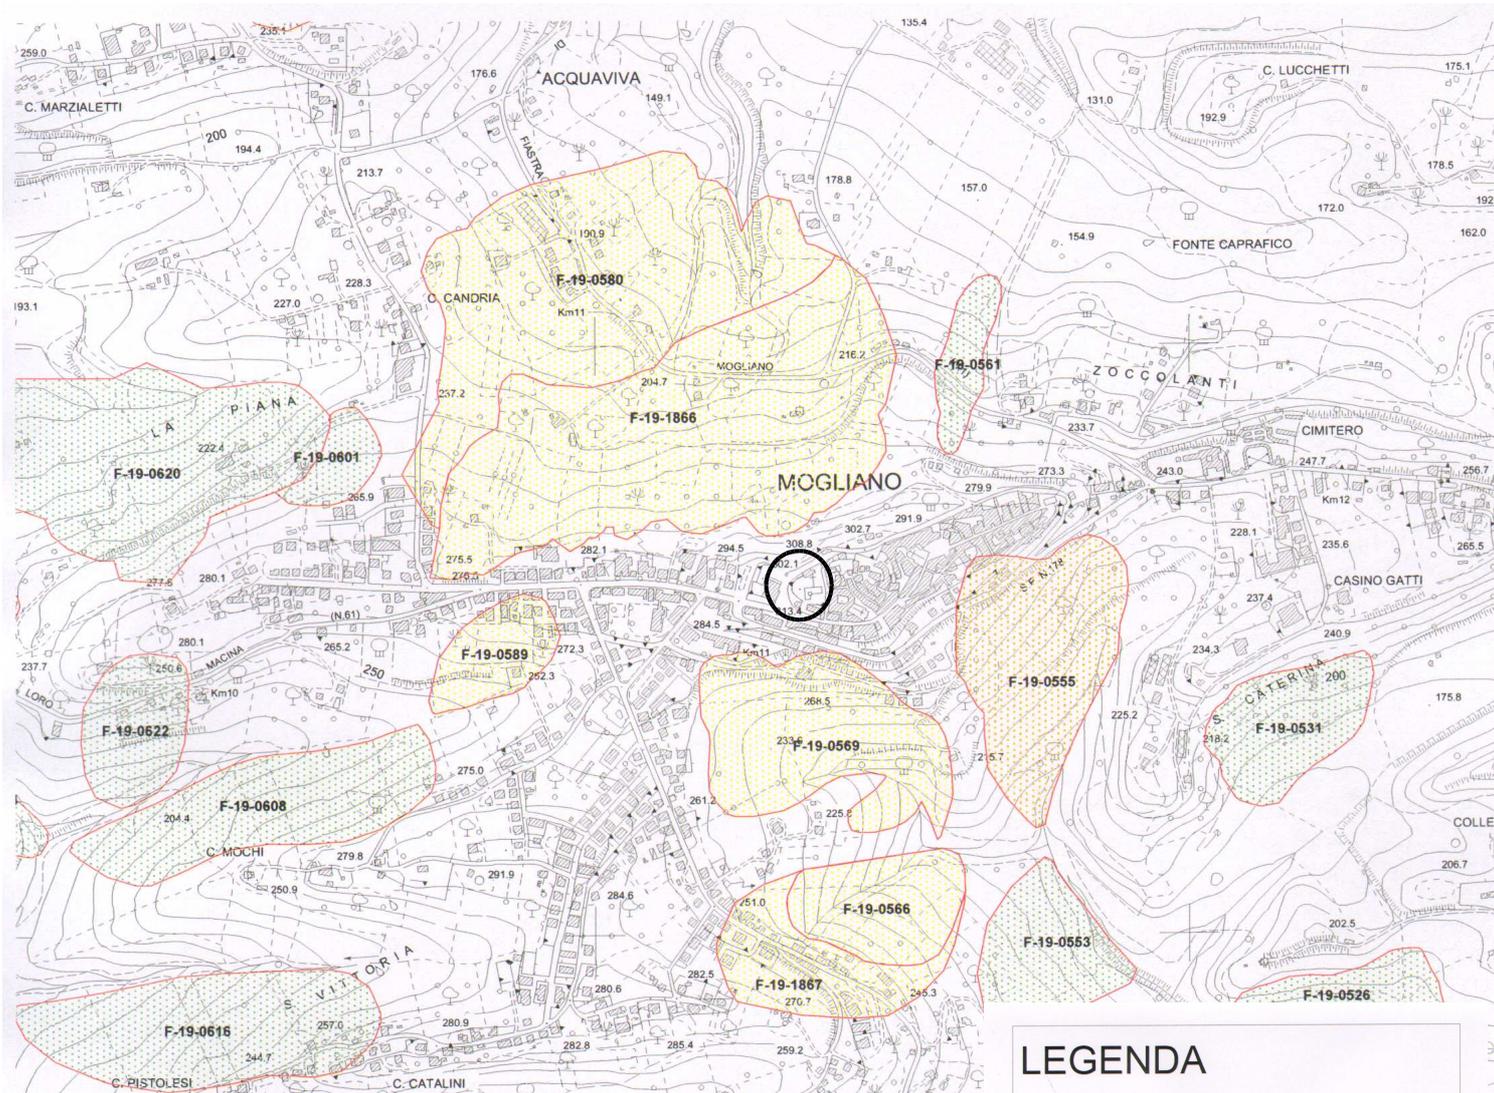
P.A.I. Piano dell'Assetto Idrogeologico

Ubicazione intervento

Il PAI alla tavola RI58a riporta lungo i due versanti del rilievo di Mogliano diverse aree a rischio frana (sigla con lettera F), ma nessuna area esondabile (sigla con lettera E).
