Amatrice

Stabilizzazione area in dissesto dell'opera denominata "Cornelle di Sotto"

Fase: PROGETTO DI FATTIBILITÀ TECNICA ED ECONOMICA

STUDIO DI PREFATTIBILITÀ AMBIENTALE
E PAESAGGISTICA

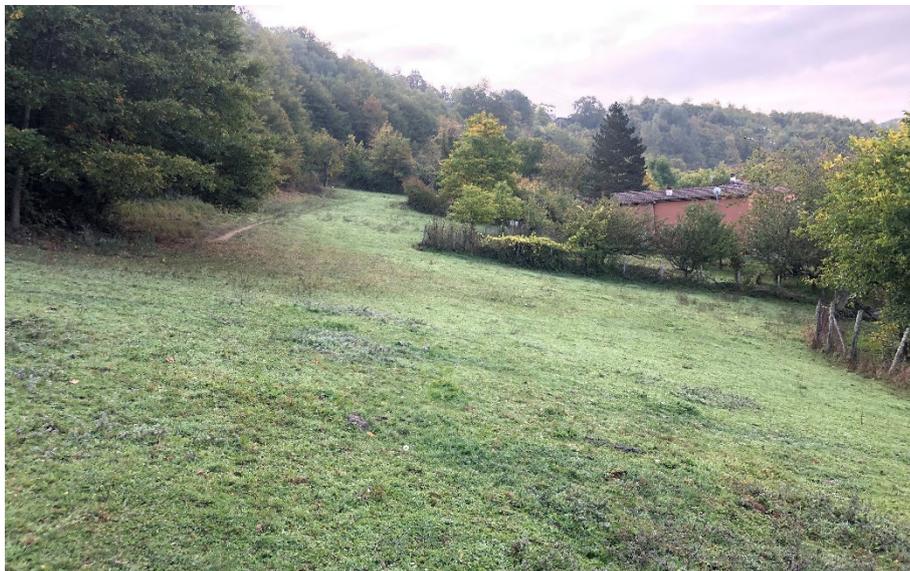
Figura 1 – Area a nord dell'abitato
Pagina 3

È stato tuttavia evidenziato come vi siano delle acque di ruscellamento che dalla strada che conduce a Cornelle di Sopra scorrono repentinamente lungo il bosco acclive, per poi impregnare il terreno agricolo a monte del paese.

In questa zona si ritiene opportuno realizzare un drenaggio posto al limite del bosco, da convogliare poi a Nord verso un compluvio esistente, realizzando un nuovo attraversamento sulla strada per Cornelle di Sopra dopo il bivio di Cornelle di Sotto. Per questa regimazione, si ritiene che possa essere efficace una trincea drenante di profondità 3 metri dal piano campagna e sviluppo 100 metri, con la sommità in terra vegetale rinverdata sagomata a cunetta, in modo da raccogliere sia le acque di ruscellamento che quelle infiltrate nello strato detritico.

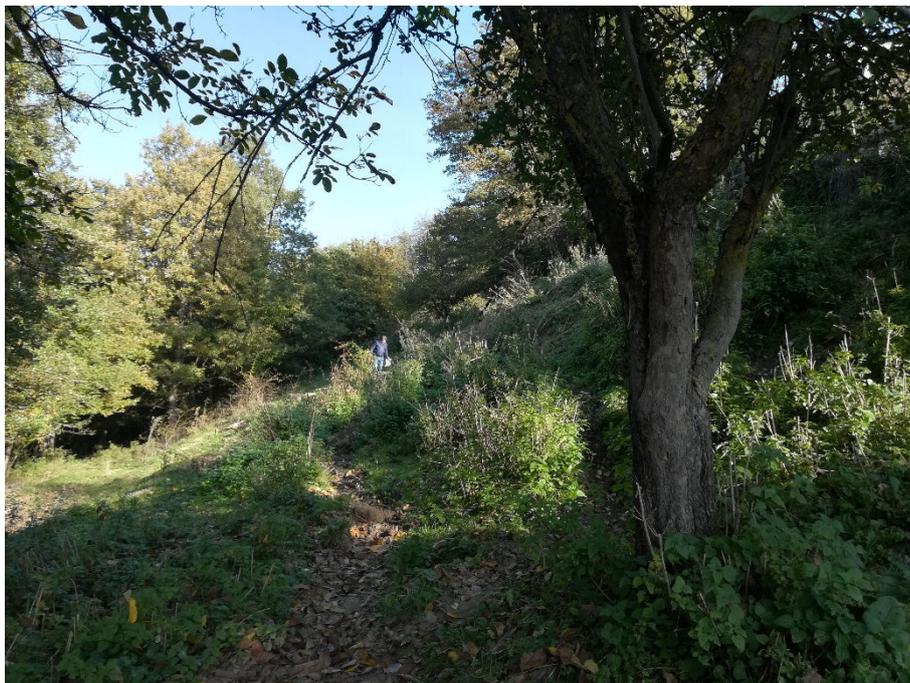
Figura 2 – Versante a valle dell'azienda agricola

Una zona di potenziale dissesto da sistemare è invece la scarpata a valle della strada, nell'area dove è posta l'azienda agricola. Questo versante, oltre ad avere una significativa acclività, ha anche un terreno superficiale piuttosto sciolto, con roccia compatta intorno a 20 metri di profondità. Tale spessore detritico, se imbibito, può essere instabile, non garantendo la durabilità e la funzionalità degli edifici costruiti in prossimità. Per quest'area si è quindi previsto di realizzare una berlinese di pali di medio diametro a profondità 20 metri e tiranti in trefoli, con cordolo in sommità di sviluppo 44 metri.

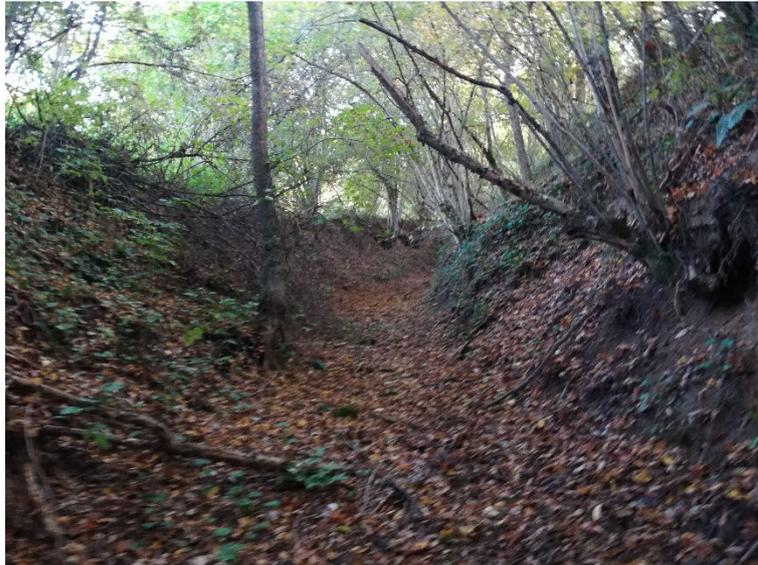
Figura 3 – Fosso in area centrale

Partendo dallo studio di questo solco, che vede pareti acclivi su detrito, alveo stretto e presenza di sorgenti sotto una certa quota, è stato individuato un livello acquifero con il tetto della falda intorno a 4÷5 m di profondità e di altrettanto spessore, probabilmente alimentato perennemente da fratture della roccia alla base della scarpata del monte.

Questa circolazione idrica è alla base dell'erosione da ruscellamento che stagionalmente provoca anche problematiche alla strada per Cornelle di Sotto e al campo sottostante.

Saranno realizzati pozzi drenanti a medio diametro e profondità 15 metri collegati tra loro e a scarico unico nel fosso esistente; i pozzi comprenderanno un pozzo principale ispezionabile di diametro 180 cm e due pozzi secondari non ispezionabili di diametro 150 cm riempiti con ghiaietto a spigoli arrotondati.

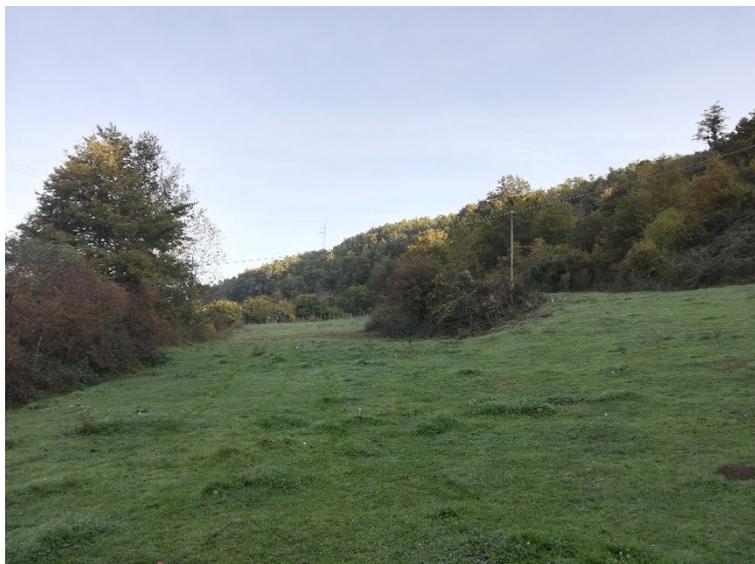
Figura 4 – Area sud

La **zona sud** dell'area in studio, tenuta perlopiù a pascolo, presenta una morfologia ondulata, con ampie scarpate. Queste particolarità morfologiche sono spesso proprie di un terreno non perfettamente stabile, dove il periodico imbibimento provoca situazioni di soliflusso, che dà queste forme ondulate al paesaggio e tende a piegare gli alberi, che presentano un tronco arcuato.

La presenza di una circolazione idrica piuttosto superficiale (intorno a 4 m) è stata individuata con le sorgenti nei pressi dell'attiguo solco e confermata dalle indagini eseguite; tale falda, nei periodi di massima, può essere ritenuta responsabile delle instabilità. I pozzi drenanti descritti al paragrafo precedente sono atti ad intercettare a monte tale falda; inoltre si ritiene utile, per una migliore salvaguardia della strada per Cornelle, realizzare una batteria di canne drenanti di lunghezza 15 metri e sviluppo 30 metri lungo la strada stessa, in adiacenza verso monte alla serie dei gabbioni esistenti.
