OGGETTO: INTERVENTO DI DEMOLIZIONE e RICOSTRUZIONE “CHIESETTA DELLA MADONNELLA” sita nella frazione di Sommati, crollata a seguito del sisma del 24 agosto 2016

ELABORATO: REL_01 RELAZIONE GENERALE ILLUSTRATIVA DELL'OPERA
Pagine Totali 16

RELAZIONE GENERALE
ILLUSTRATIVA DELL'OPERA

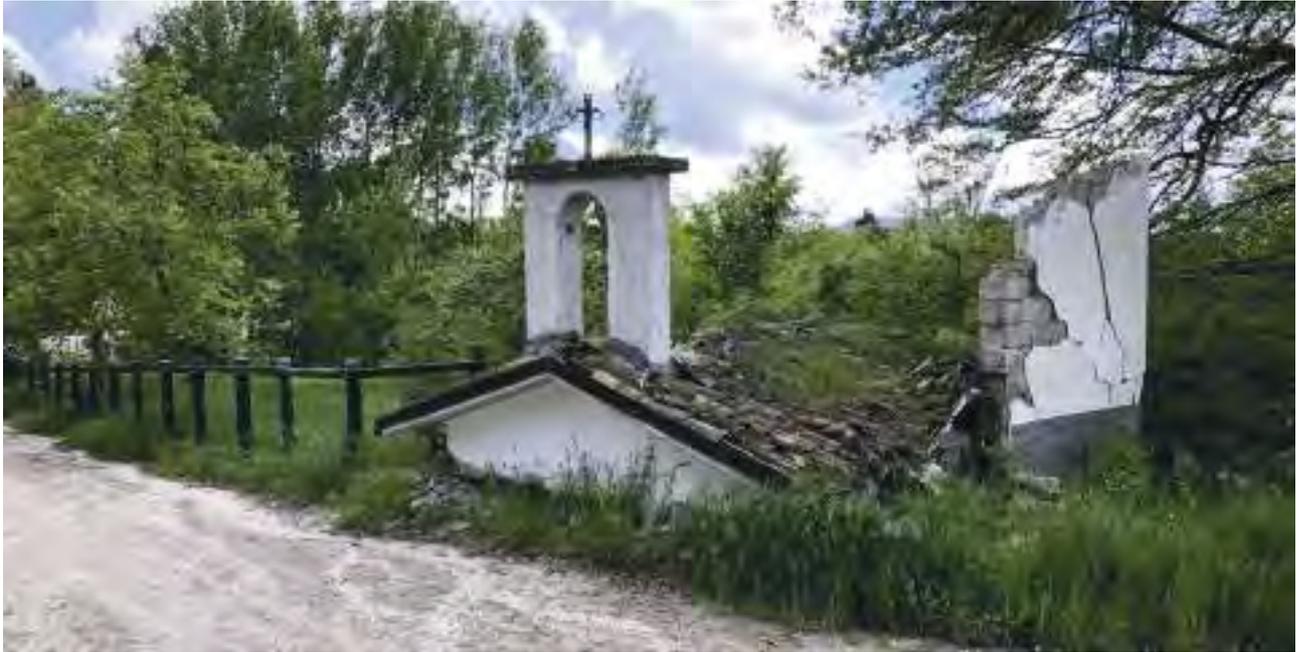
Figura 1 - Foto scattata durante il sopralluogo (Post sisma del 24 agosto 2016)

La Chiesetta della Madonnella, è crollata a seguito del sisma del 24 agosto 2016.

Allo stato attuale, l'ingombro e la posizione della stessa, all'interno del lotto di terreno, risultano essere correttamente riproducibili, in quanto dalle macerie emergono gli spiccati delle murature. Pertanto nella tabella di seguito, si riportano sinteticamente i parametri urbanistico – edilizi che caratterizzano il manufatto nello STATO DI FATTO.

L'edificio presenta una struttura portante in muratura, in blocchi forati di calcestruzzo, ed una copertura in cemento armato. Le finiture, sono di tipo semplice, presentando un'intonacatura delle pareti interne ed esterne a base di malta di calce e sabbia, con tinteggiatura di colore bianco. Per il primo metro della parete esterna, così come riscontrabile dalle immagini di Google Street View, è applicato uno strato di calcestruzzo, messo in opera a sbruffo. L'edificio risulta carente di finiture di pregio. Le superfici calpestabili esterne risultano essere cementate, senza applicazione di rivestimenti.

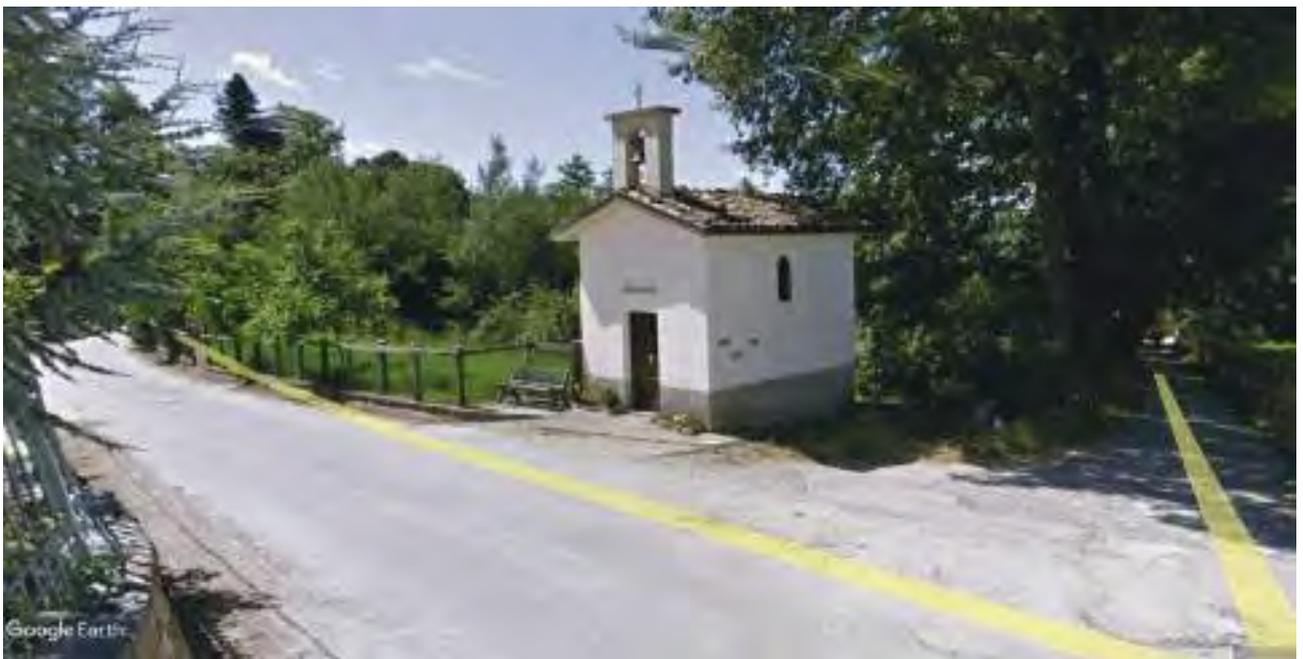
Figura 2 - Immagine presa da Google Street View (Ante sisma del 24 agosto 2016)

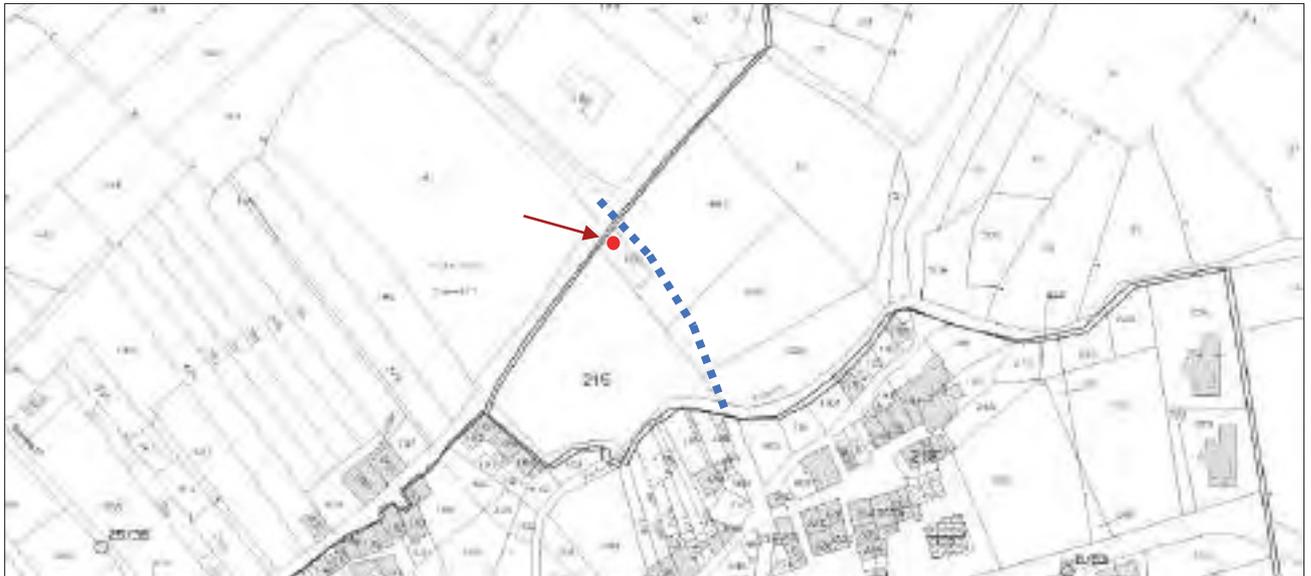
Figura 3 - Stralcio Catastale Fg. 66 Part. 682 del Comune di Amatrice (RI)

Catastalmente, la Cappella Votiva, ricade nel Foglio 66, particella 682 del Comune di Amatrice (RI). L'immobile ad oggi non risulta censito catastalmente, trattandosi di fabbricato destinato all'esercizio dei culti per il quale opera la non obbligatorietà di censimento in catasto ai sensi dell'articolo 6, comma 3, del R.D. n. 652 del 13 aprile 1939, e come confermato dalla circolare dell'Agenzia del territorio del 24 maggio 2012 prot. n. 26279.

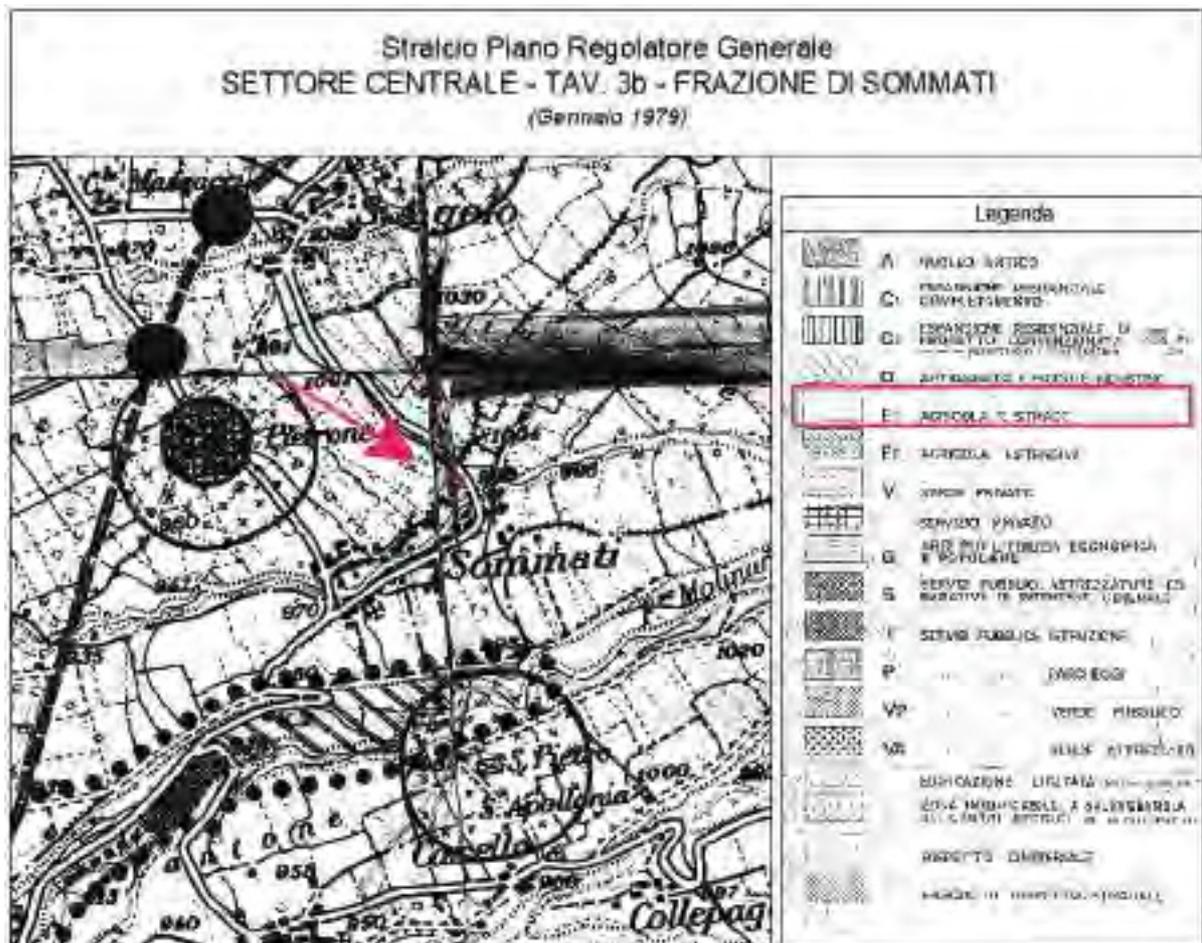
Figura 5 – Stralcio Piano Regolatore Generale – Settore Centrale – Tav 3b

Con riferimento al **Piano Regolatore Generale**, l'intervento ricade in **ZONA AGRICOLA "E1"**.

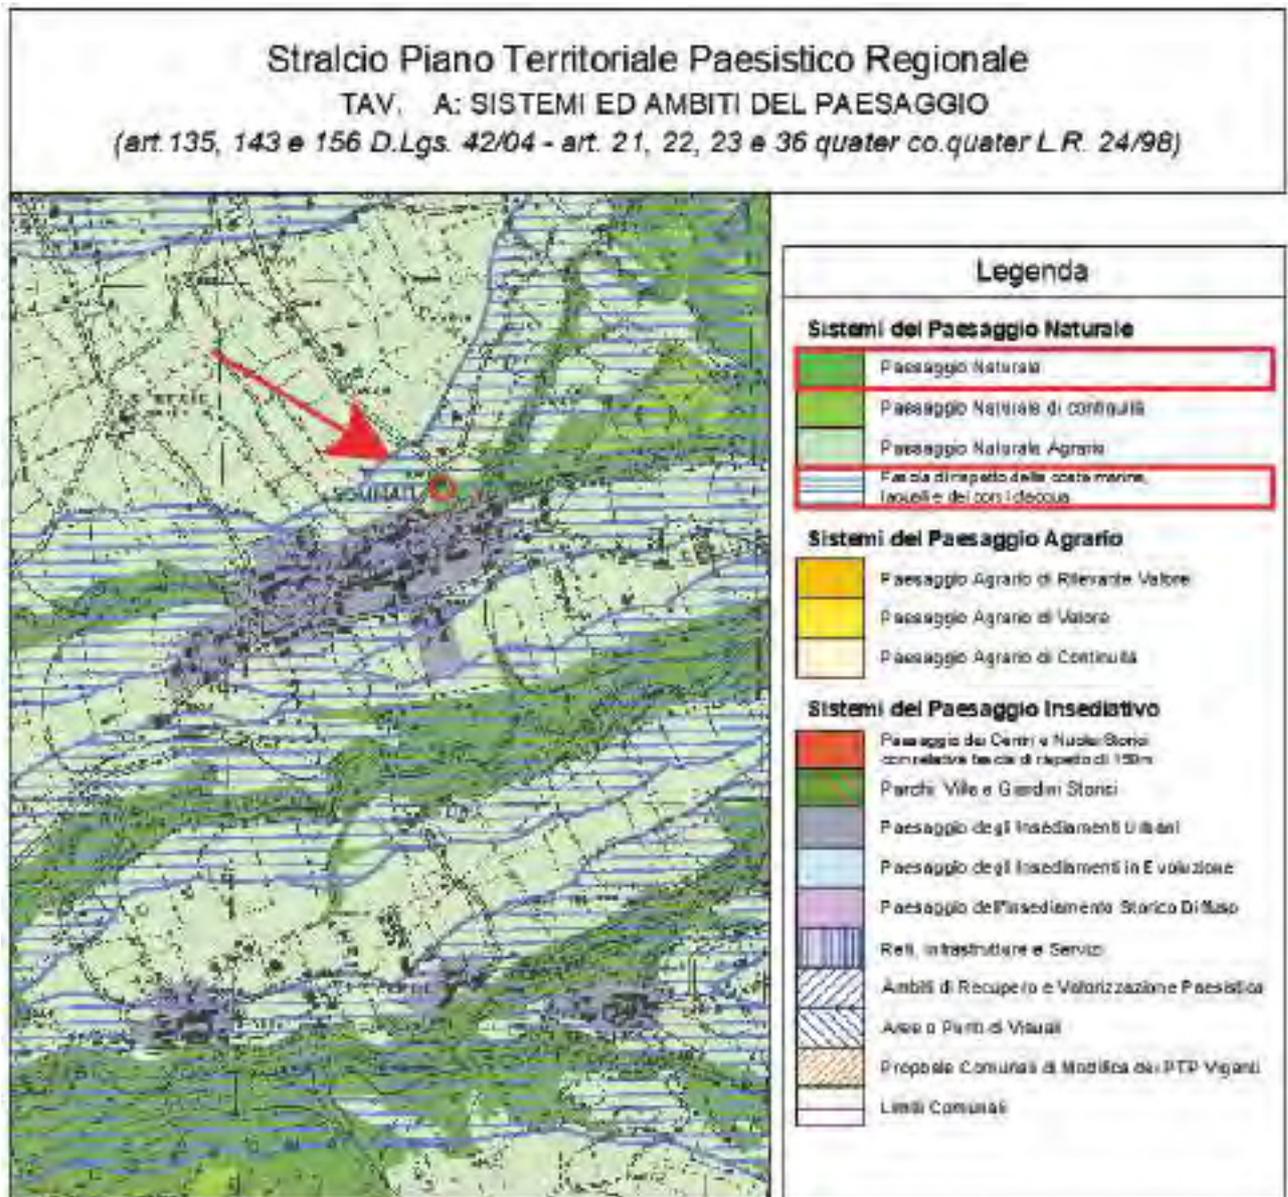
Con riferimento al **Piano Territoriale Paesistico Regionale, Tavola A “Sistemi ed ambiti del paesaggio”**, l'intervento ricade in:

- **PAESAGGIO NATURALE;**
- **FASCIA DI RISPETTO DELLE COSTE MARINE, LACUALI e DEI CORSI D'ACQUA.**

Figura 6 – Stralcio Piano Territoriale Paesistico Regionale (TAVOLA A: Sistemi ed ambiti del paesaggio)

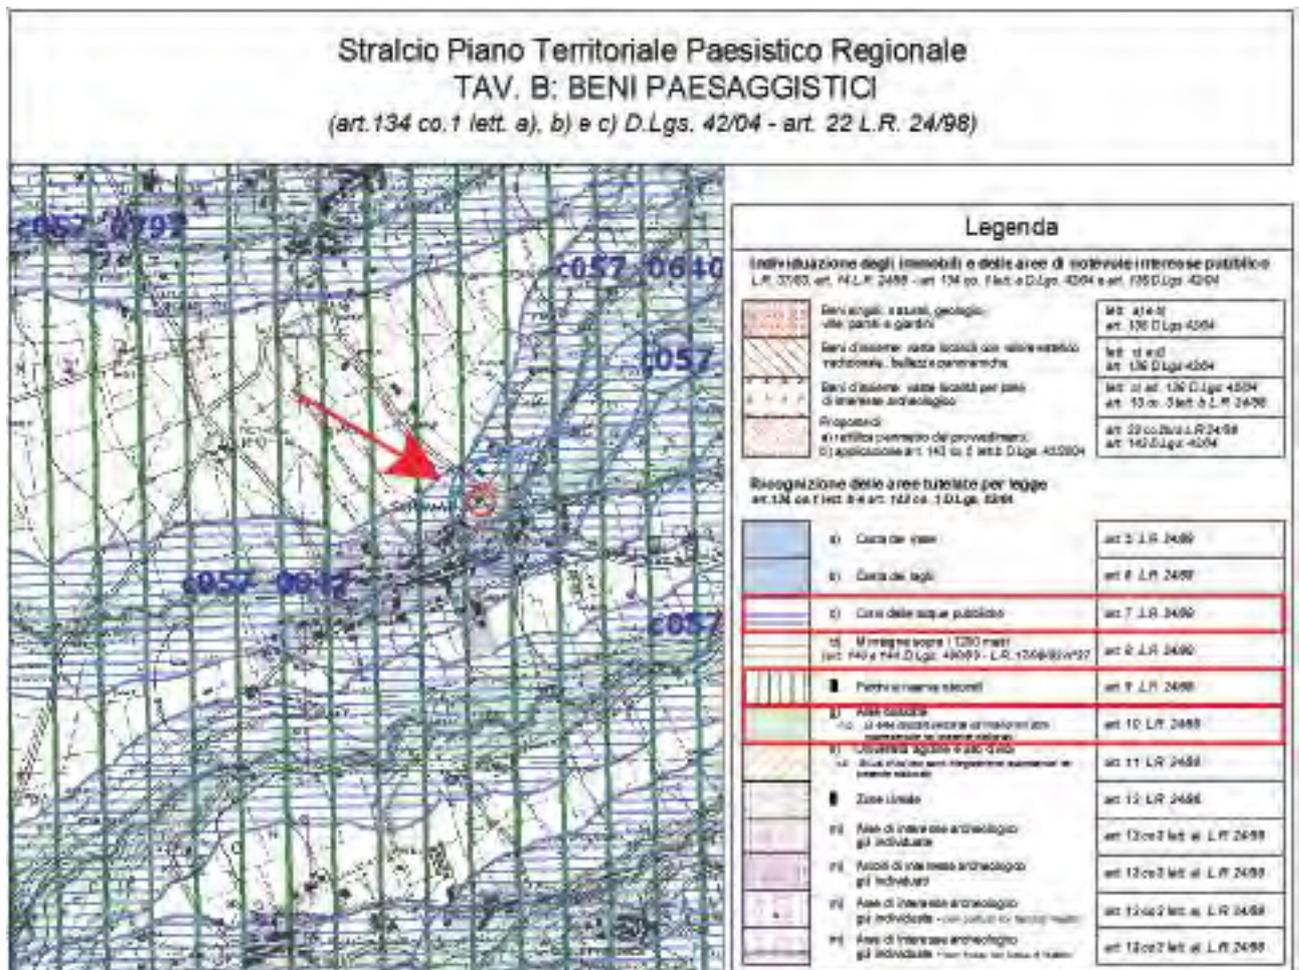
Con riferimento al **Piano Territoriale Paesistico Regionale, Tavola B “Beni Paesaggistici”**, l'intervento ricade in:

- **CORSI DELLE ACQUE PUBBLICHE;**
- **PARCHI e RISERVE NATURALI;**
- **AREE BOScate.**

Figura 7 – Stralcio Piano Territoriale Paesistico Regionale (TAVOLA B: Beni Paesaggistici)

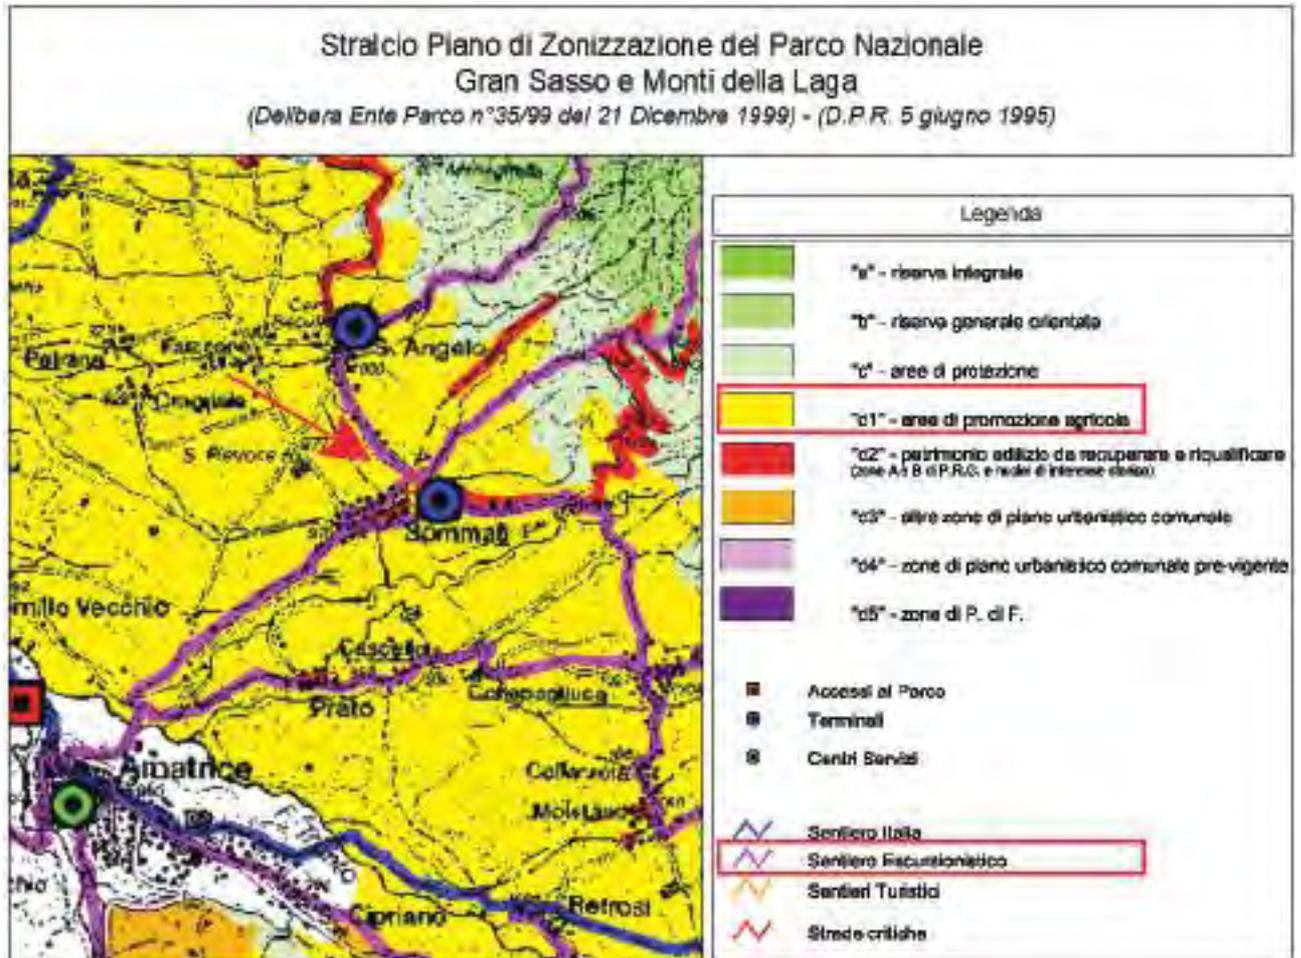
Con riferimento al **Piano di Zonizzazione del Parco Nazionale del Gran Sasso e Monti della Laga**, l'intervento ricade in:

- **AREE DI PROMOZIONE AGRICOLA “d1”;**
- **SENTIERO ESCURSIONISTICO;**

Figura 8 – Stralcio Piano di Zonizzazione del Parco Nazionale del Gran Sasso e Monti della Laga

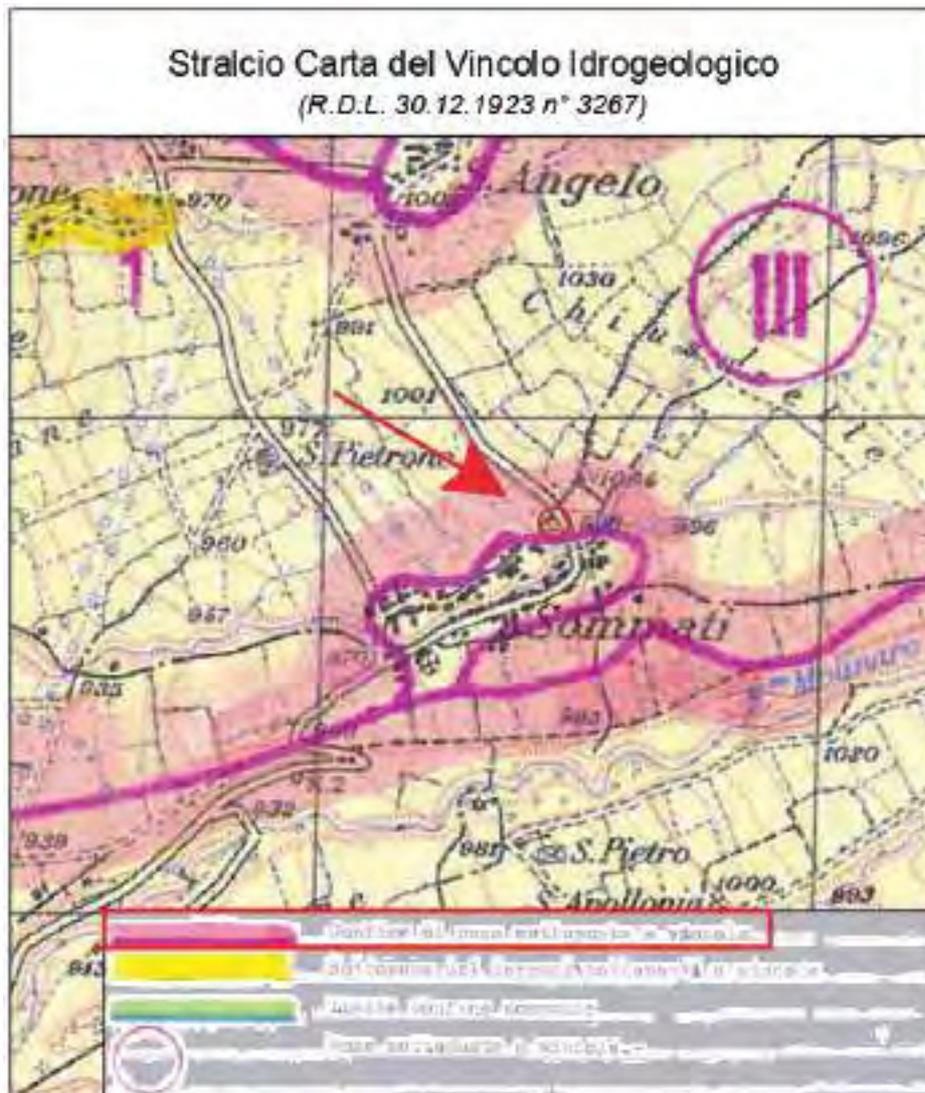
Con riferimento alla **Carta del Vincolo Idrogeologico**, l'intervento ricade **INTERNAMENTE** al **Confine di zona sottoposta a vincolo**.

Figura 9 – Stralcio Carta del vincolo idrogeologico

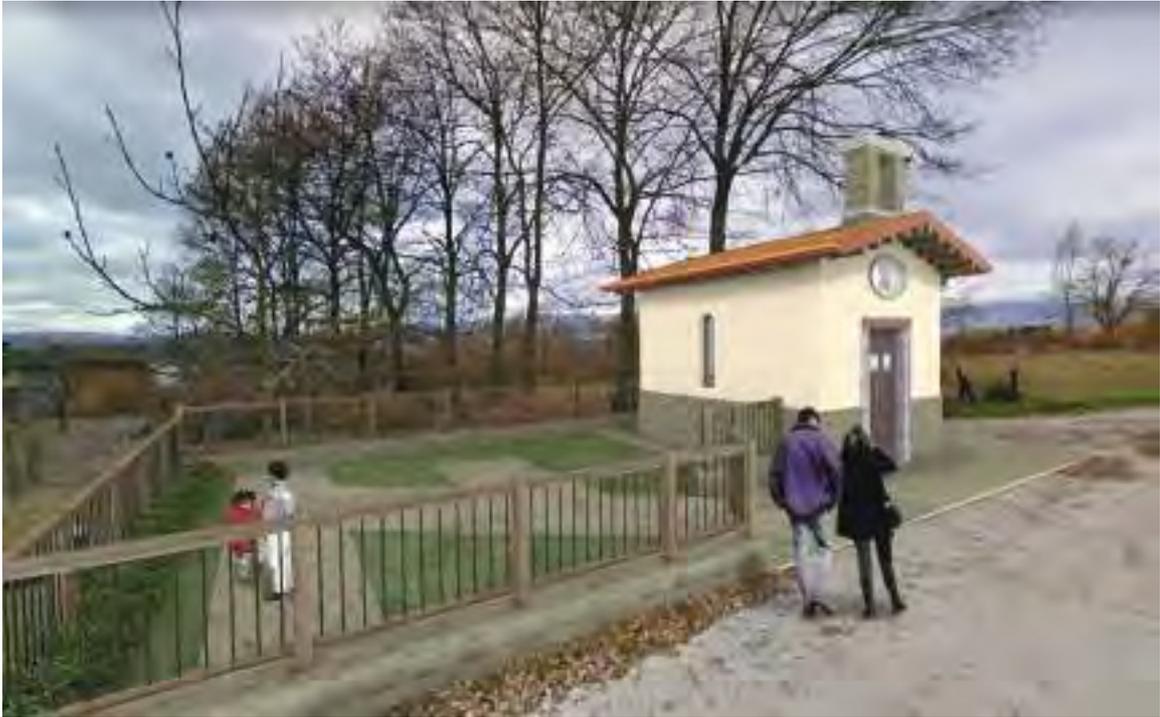
L'intervento di ricostruzione della Cappella Votiva è stato previsto mantenendo invariata la sagoma e l'impronta a terra dell'edificio esistente.

Figura 10 – Render fotorealistico
