**INTERVENTI VOLTI A RICOSTRUIRE IL PROFILO  
DI SPIAGGIA DI ALCUNI TRATTI DEL LITORALE  
DI CUPRA MARITTIMA ANTECEDENTE EVENTI  
METEOMARINI EROSIVI**

Progetto Esecutivo

**RELAZIONE TECNICO - ILLUSTRATIVA**

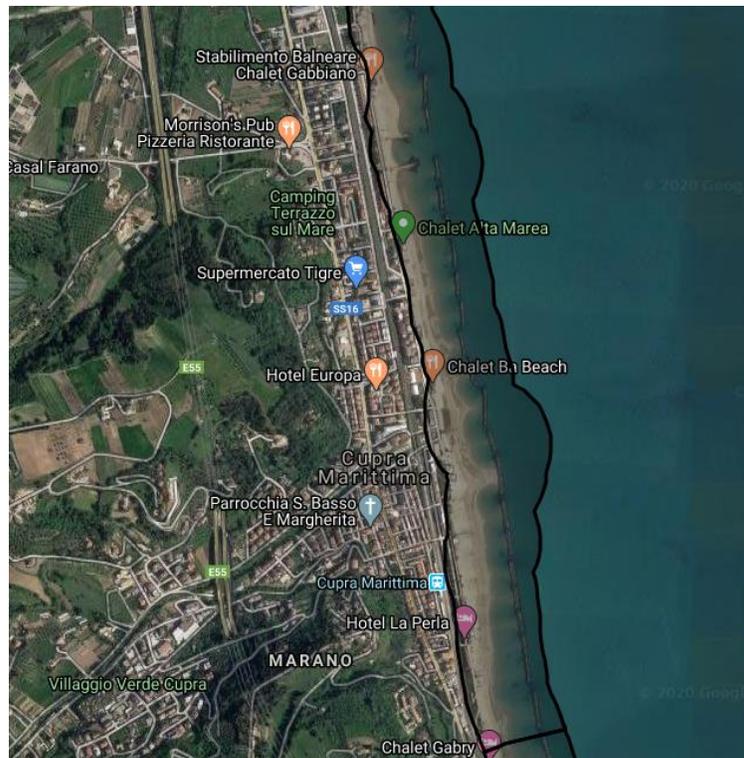
← Area di balneazione davanti la foce del torrente S. Egidio, immagine tratta da PORTALEACQUE.
