COMUNE DI ANTRODOCO

**LAVORI DI DEMOLIZIONE E RICOSTRUZIONE
DELL'ISTITUTO SCOLASTICO
SCUOLA MEDIA ED INFANZIA LUIGI MANNETTI DI ANTRODOCO**

**PROGETTO DI FATTIBILITA'
ALLEGATO 2 - RELAZIONE TECNICA**

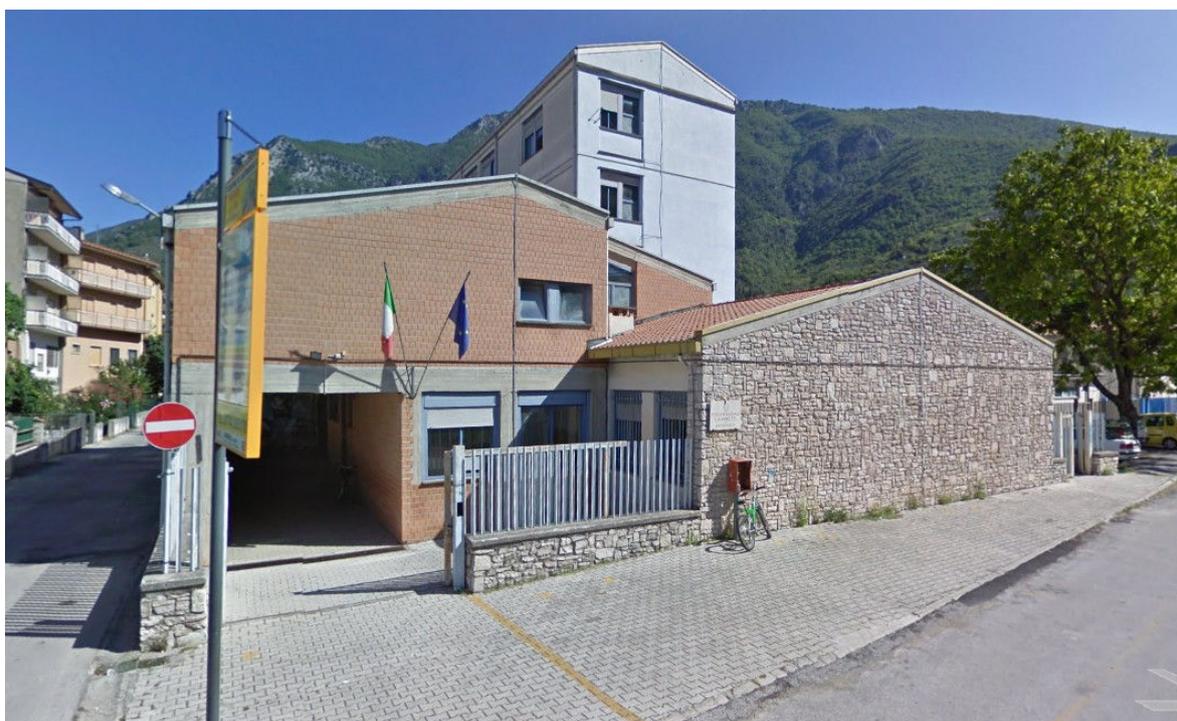
Immagine 1 – Prospetto principale dell'edificio scolastico

L'edificio è uno stabile realizzato negli anni sessanta e destinato principalmente a Scuola Media "L. Mannetti", codice RIMM81801G, in piccola parte, soltanto alcuni locali ubicati al Piano Terreno, sono destinati a Scuola Materna "Carlo Cesi", codice RIAA81803D. Il complesso risulta censito nell'anagrafe scolastica con codice **0570030168**. Il complesso è localizzato nel Foglio n° 10 Part. n° 699 qualificata nella Zona Territoriale con destinazione di P.R.G. a Servizi ed ubicato in Via Lungo Velino, ossia sulla strada d'argine presente sulla riva destra del Fiume Velino che attraversa il Comune di Antrodoco. Tale edificio è assai articolato da un punto di vista della disposizione planimetrica e pertanto risulta diviso anche in varie zone, diversificate per uso e tipologia di ambiente scolastico localizzato all'interno. È stato oggetto dagli anni settanta in poi, di vari e parziali interventi, di differente natura, ma nessuno che riguardasse la totale sistemazione impiantistica e strutturale. La stesso presenta struttura in cemento armato, con pianta rettangolare di ingombro massimo di 24,75 ml x 7,45 ml distribuita su n. 04 piani oltre al piano seminterrato. La palestra presenta struttura in portali in cemento armato, coperti a predalles con pianta rettangolare di ingombro massimo di 26,80 ml x 16,00 ml e da un locale adibito a spogliatoi e magazzini sempre con struttura in cemento armato e solaio di copertura in travetti e pignatte.

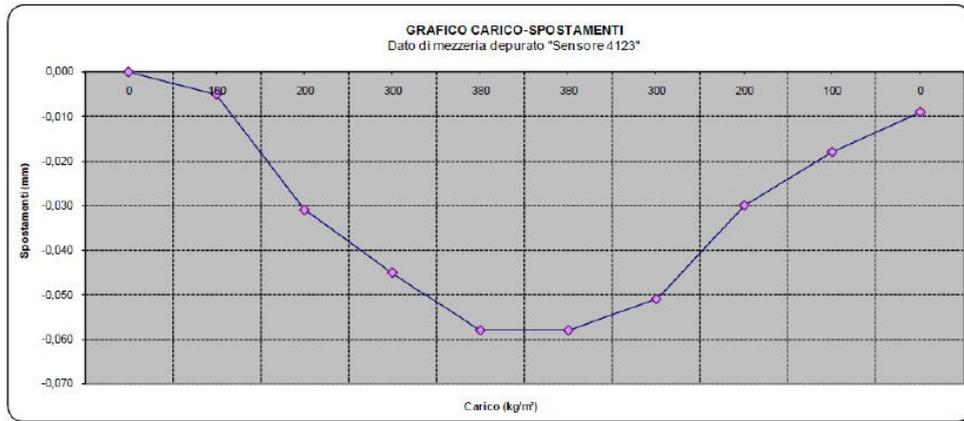
PROVA DI CARICO – Deformazioni								
Ora	Altezza acqua (cm)	Note	Carico (kg/m ²)	Sens. 4121 (mm)	Sens. 4124 (mm)	Sens. 4122 (mm)	Sens. 4123 (mm)	Dato mezzeria depurato (Sensore 4123) (mm)
14:20	0	assenza di carico	0	0,000	0,000	0,000	0,000	0,000
14:40	10		100	-0,035	-0,046	-0,055	-0,051	-0,005
14:46	20		200	-0,069	-0,051	-0,076	-0,082	-0,031
14:57	30		300	-0,082	-0,054	-0,087	-0,099	-0,045
15:05	38		380	-0,102	-0,066	-0,097	-0,124	-0,058
15:21	38	carico massimo	380	-0,101	-0,067	-0,096	-0,125	-0,058
15:36	30		300	-0,091	-0,042	-0,073	-0,093	-0,051
15:55	20		200	-0,063	-0,033	-0,049	-0,063	-0,030
16:04	10		100	-0,032	-0,018	-0,020	-0,036	-0,018
16:24	0	assenza di carico	0	-0,011	-0,004	-0,010	-0,013	-0,009

Misura degli abbassamenti – solaio piano primo blocco sinistro

dei risultati delle prove di carico relative al solaio di piano primo e secondo, sia in termini di misura delle deformazioni che di confronto con la freccia teorica.

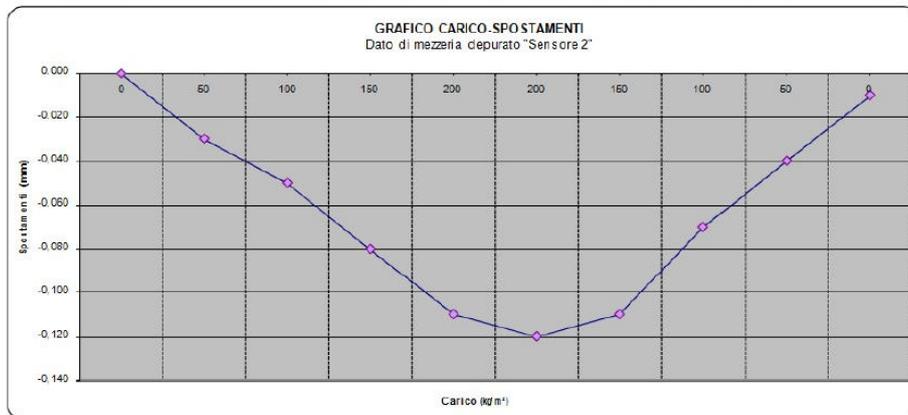
PROVA DI CARICO								
Ora	Altezza acqua (cm)	Note	Carico (kg/m ²)	Sens. 1 (mm)	Sens. 2 (mm)	Sens. 3 (mm)	Sens. 4 (mm)	Dato mezzeria depurato (Sensore 2) (mm)
15:40	0	assenza di carico	0	0,00	0,00	0,00	0,00	0,000
15:48	5		50	-0,02	-0,06	-0,03	-0,04	-0,030
15:56	10		100	-0,03	-0,09	-0,04	-0,05	-0,050
16:01	15		150	-0,04	-0,13	-0,05	-0,07	-0,080
16:07	20		200	-0,06	-0,17	-0,06	-0,09	-0,110
16:12	20	carico massimo	200	-0,07	-0,18	-0,06	-0,09	-0,120
16:15	15		150	-0,04	-0,16	-0,05	-0,07	-0,110
16:18	10		100	-0,03	-0,11	-0,04	-0,05	-0,070
16:21	5		50	-0,02	-0,07	-0,03	-0,04	-0,040
16:35	0	assenza di carico	0	-0,01	-0,03	-0,02	-0,03	-0,010

Misura degli abbassamenti – solaio copertura palestra

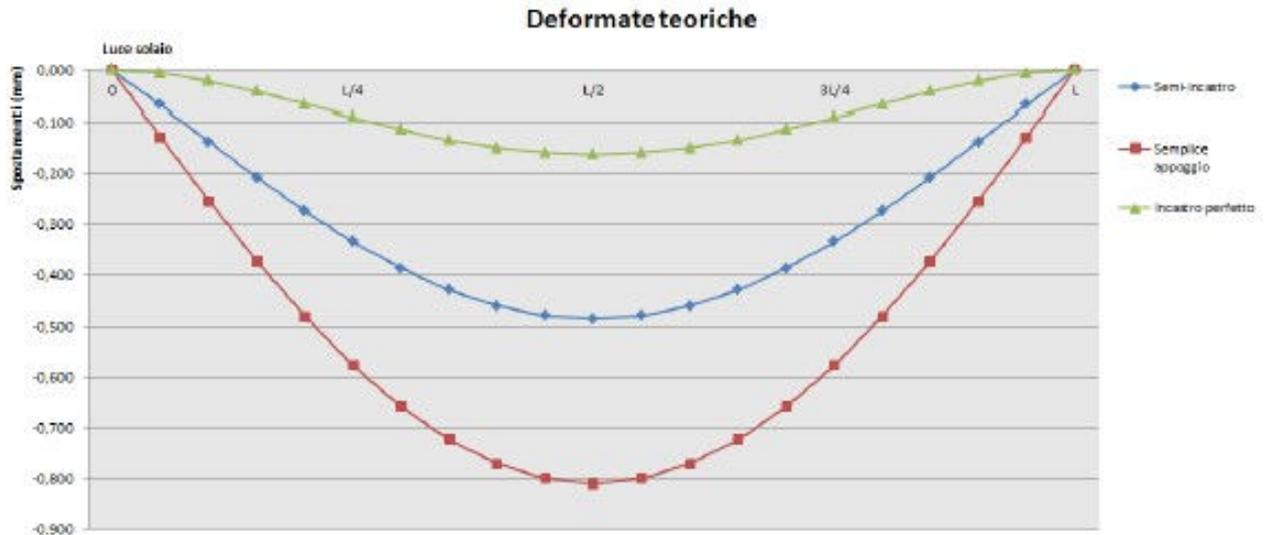
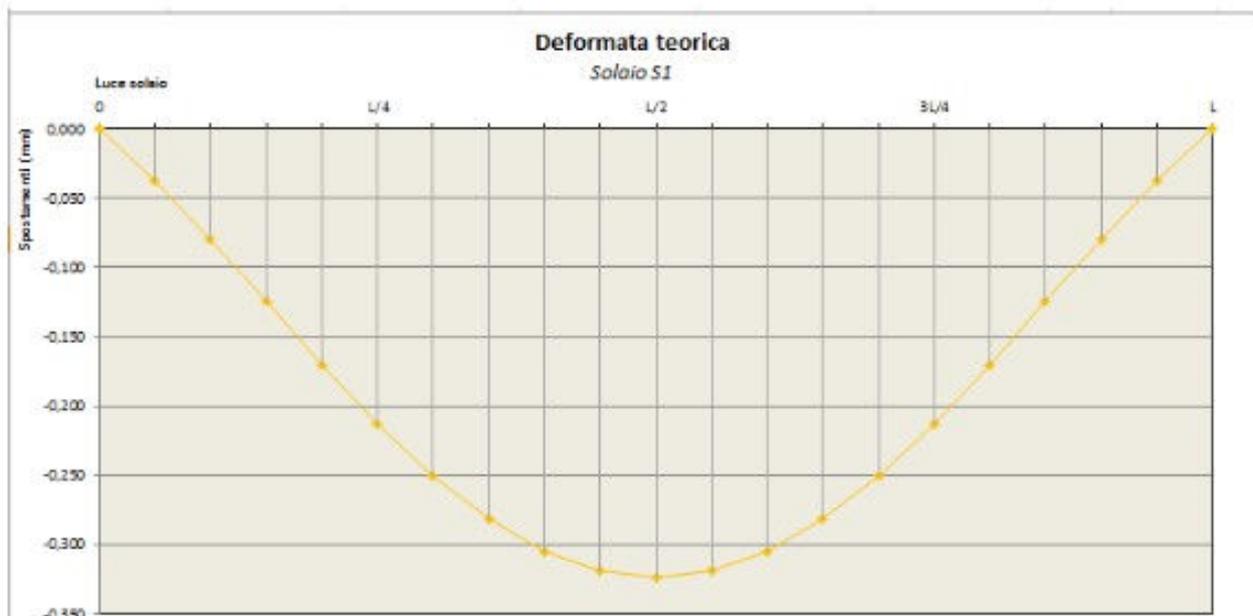
Attraverso la deformata teorica, si può determina la freccia teorica massima in mezzeria. Per il solaio analizzato si ha:

Solaio	Freccia teorica in mezzeria (mm)
S1	~ 0,324

Determinazione freccia teorica – solaio piano primo blocco sinistro

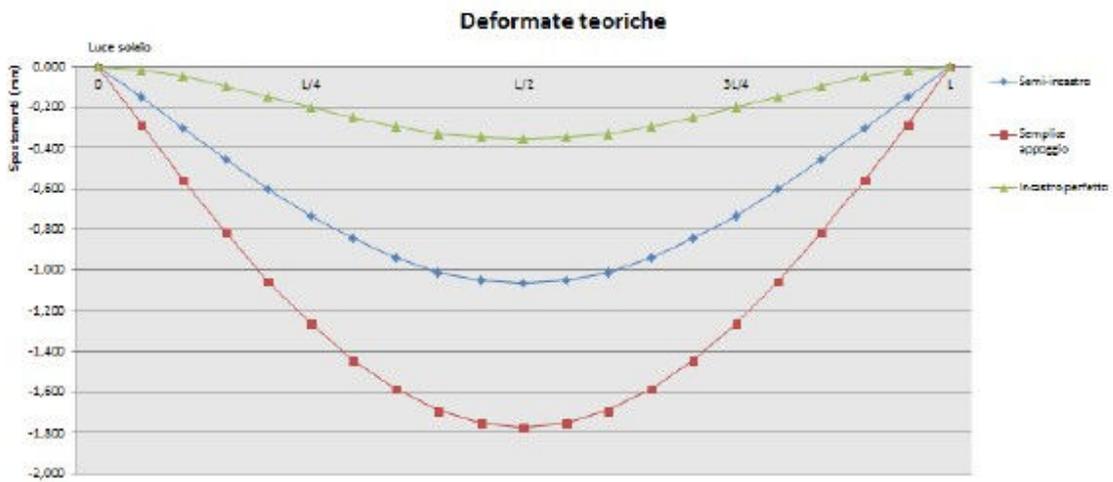
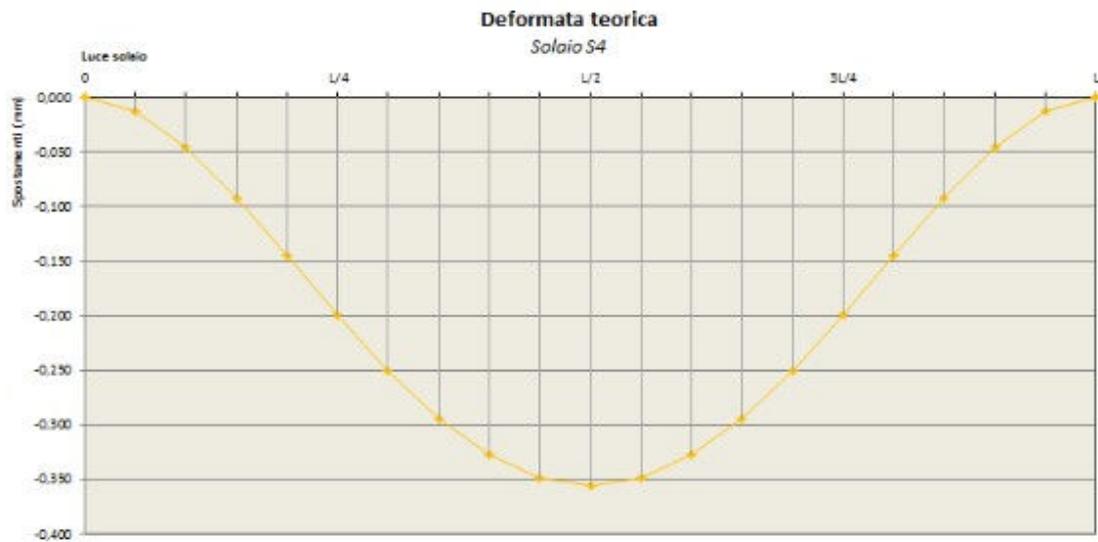
Attraverso la deformata teorica, si può determina la freccia teorica massima in mezzeria. Per il solaio analizzato si ha:

Solaio	Freccia teorica in mezzeria (mm)
S4	~ 0,355

Determinazione freccia – solaio copertura palestra

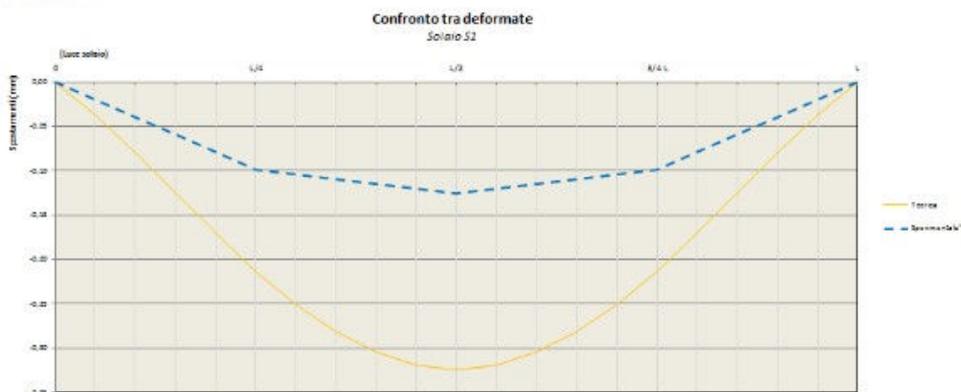
Solaio S1

Solaio	Freccia teorica in mezzeria (mm)
S1	~ 0,324

Solaio	Freccia sperimentale in mezzeria (mm)
S1	~ 0,125

Confronto freccia teorica su freccia sperimentale – solaio piano primo blocco sinistro

L'esito delle prove, ottenuto dal confronto tra la freccia teorica dei solai e quella sperimentale, ha dimostrato come gli stessi non presentino segni di degrado, né carenze della capacità portante per la destinazione d'uso prevista.

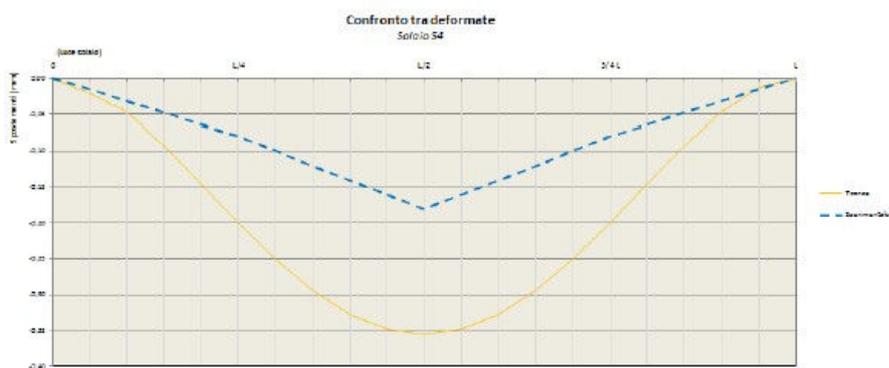
Solaio S4

Solaio	Freccia teorica in mezzeria (mm)
S4	~ 0,355
