**LAVORI DI RIPARAZIONE E RAFFORZAMENTO  
LOCALE DELL'INGRESSO AL CIMITERO  
MONUMENTALE DI ANTRODOCO  
OOPP\_000081\_2017**

A11.05 **PROGETTO STRUTTURALE -  
PARTICOLARI STRUTTURALI** SCALA  
1:25

**COMUNE DI ANTRODOCO**

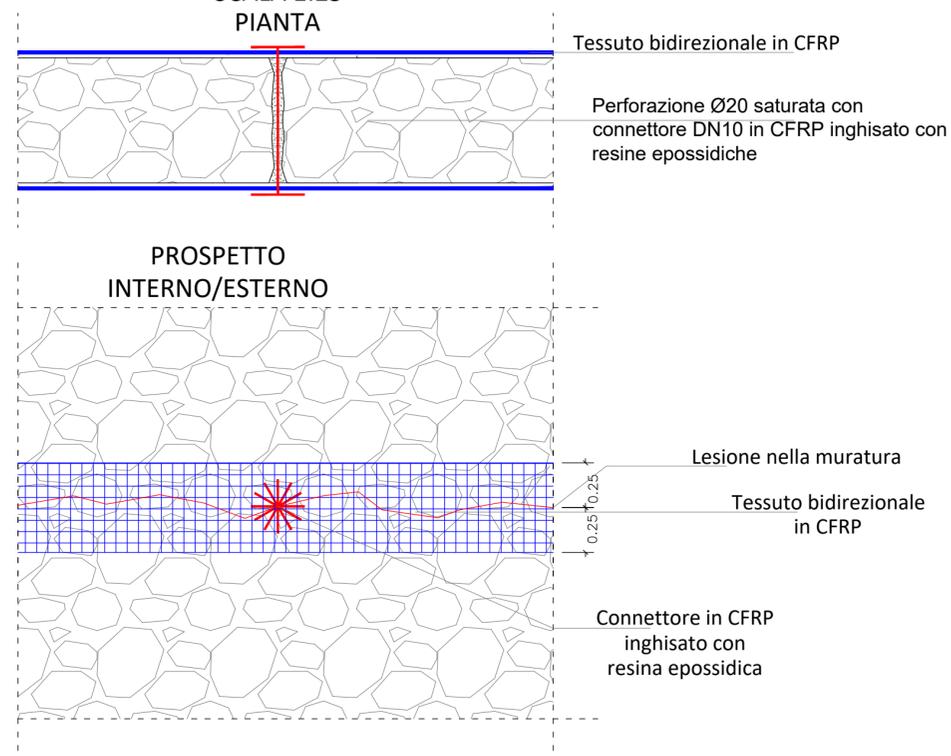
### PARTICOLARE RIPRISTINO DELLA MURATURA LESIONATA

PIANTA

#### Fasi esecutive:

- Asportazione dell'intonaco dal lato esterno della muratura a cavallo della lesione;
- Perforazione passanti nella muratura con trapanatura del diametro di 16 mm.
- Pulizia e lavaggio abbondante della superficie da trattare
- Inghisaggio dei connettori in fibra di carbonio (φ10) con resina epossidica.
- Fissaggio del tessuto bidirezionale in CFRP tramite tecnologia wet lay-up alla muratura
- Realizzazione dell'intonaco esterno ed interno procedendo a mano per successivi strati .
- Tinteggiatura finale
