# COMUNE di ACCUMOLI

## Ordinanza n. 444 del 16/11/2017

| OGGETTO | <b>Inagibilità e demolizione immobili ubicati in Accumoli Frazione Villanova e rimozione macerie. Identificazione catastale: Foglio 49 Mappali 157.</b><br><b>Proprietà:</b><br><b>mapp 157 sub 2: COLLEGARI Liliana, LUONGO Giuseppe</b><br><b>mapp 157 sub 3: COTTINI Giuliano</b><br><b>mapp 157 sub 5: ACQUISTUCCI Maria Domenica</b> |

## VERBALE DI SOPRALLUOGO TECNICO

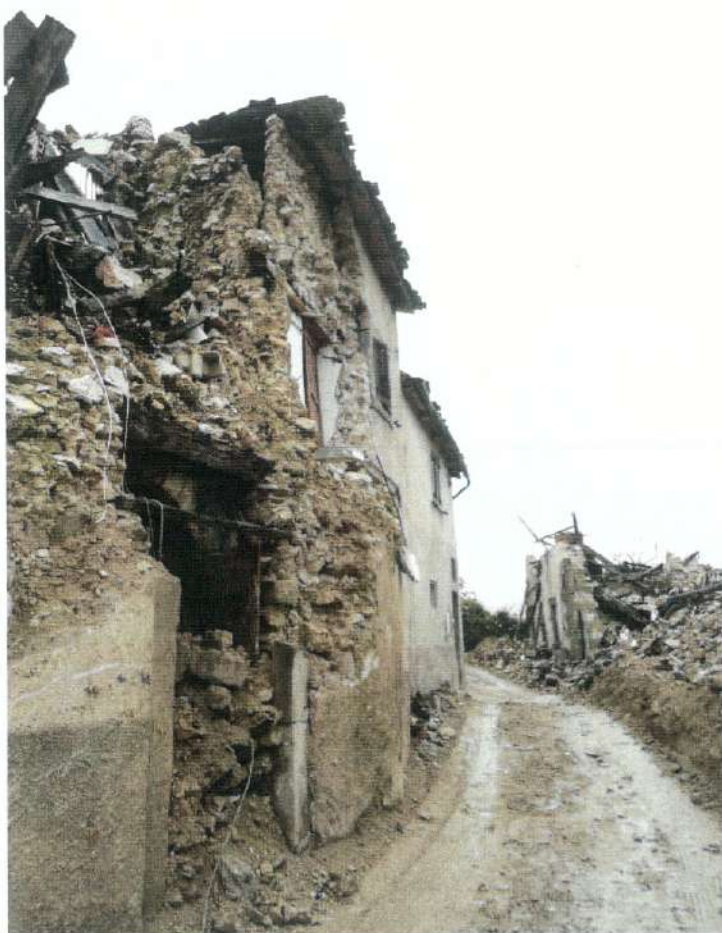
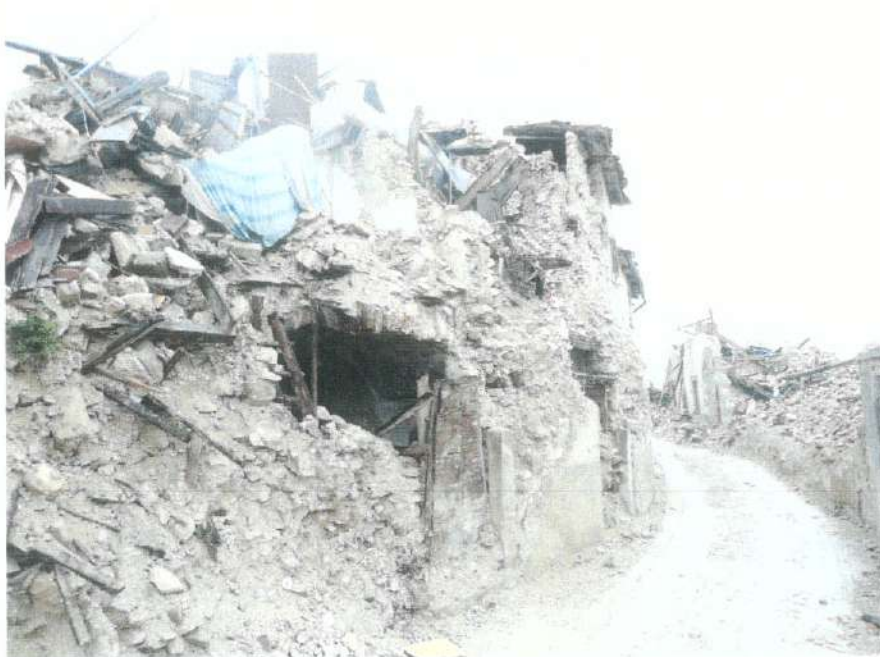
Immobile sito ad Accumoli frazione Villanova, foglio 49 mappale 157

Trattasi di fabbricato in muratura a tessitura irregolare e di cattiva qualità quasi del tutto crollato e le cui parti non crollate sono pericolanti ed insistono su pubblica via.

Il G.T.S. n.10 del 07/12/2016 nell'allegato alla scheda stessa già considerava il fabbricato del mappale 157 soggetto a crollo.

Pertanto considerata la minaccia di crollo sulla strada comunale e l'esistenza di un pericolo serio e concreto per l'incolumità pubblica si indica la demolizione completa del fabbricato.
