## Ordinanza n. 209 del 28/08/2018

| OGGETTO | Messa in sicurezza immobile ubicato in Accumoli Capoluogo.<br>Identificazione catastale: Foglio 39 Mappale D.<br>Proprietà:<br>- COMUNE DI ACCUMOLI |

Si redige unico verbale che comprende diversi aggregati costituiti da più unità immobiliari e/o unità strutturali evidenziate nella planimetria allegata per le quali si richiederà la demolizione specificata per ogni aggregato:

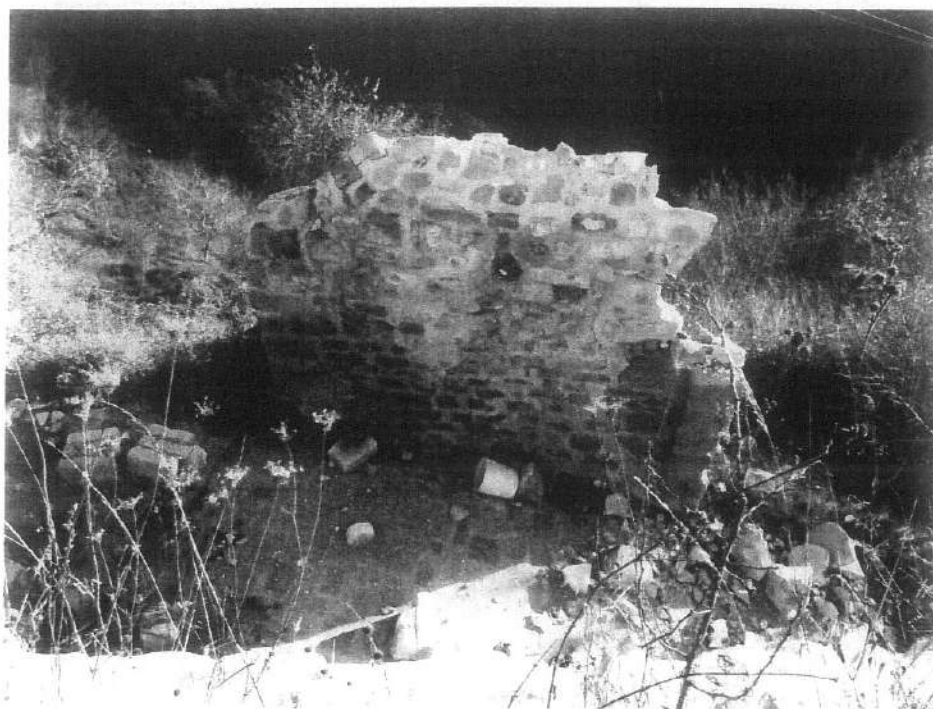
1. Antica Porta

La prima antica porta visionata è quella nell'area a sud di accesso ad Accumoli in prossimità della part.492 e presenta setti di mura residui di antica costruzione posti parallelamente alla distanza di circa 2,5 metri, costituendo probabilmente la delimitazione e il sostegno per una delle porte di accesso al centro storico del Capoluogo. Sono presenti alcuni distacchi di pietre di muratura cadute sulla vecchia strada e nella scarpata sottostante. La Commissione concorda nella necessità di effettuare delle opere di ripristino e consolidamento dei setti murari riutilizzando gli elementi lapidei crollati.

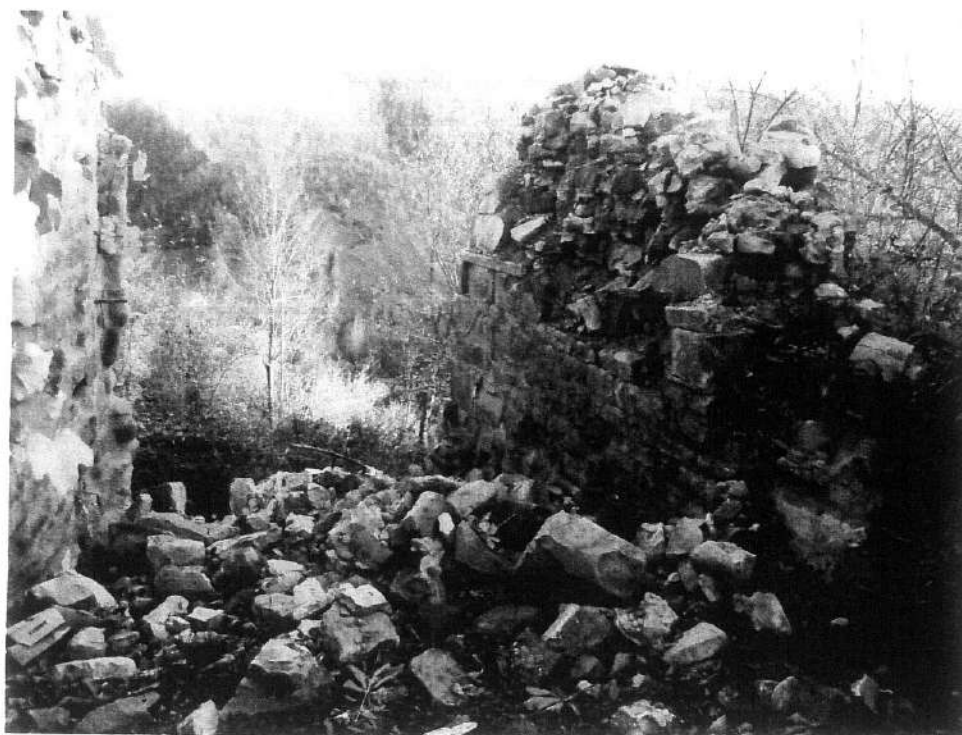
2. Antica Porta

Dalla porta precedentemente descritta proseguendo la vecchia strada delimitata dal muro di cinta si raggiunge la seconda porta posizionata in adiacenza al bed&breakfast della part. 471. La porta, già interessata in precedenza da lavori di restauro, ha subito il crollo della parte alta e gli elementi lapidei sono crollati invadendo la sede della strada per tutta la larghezza della stessa. La Commissione concorda nella necessità di effettuare delle opere di ripristino e consolidamento dei setti murari riutilizzando gli elementi lapidei crollati, in particolare per quello a valle più danneggiato e possibilmente ricostruendo anche il collegamento tra i due.

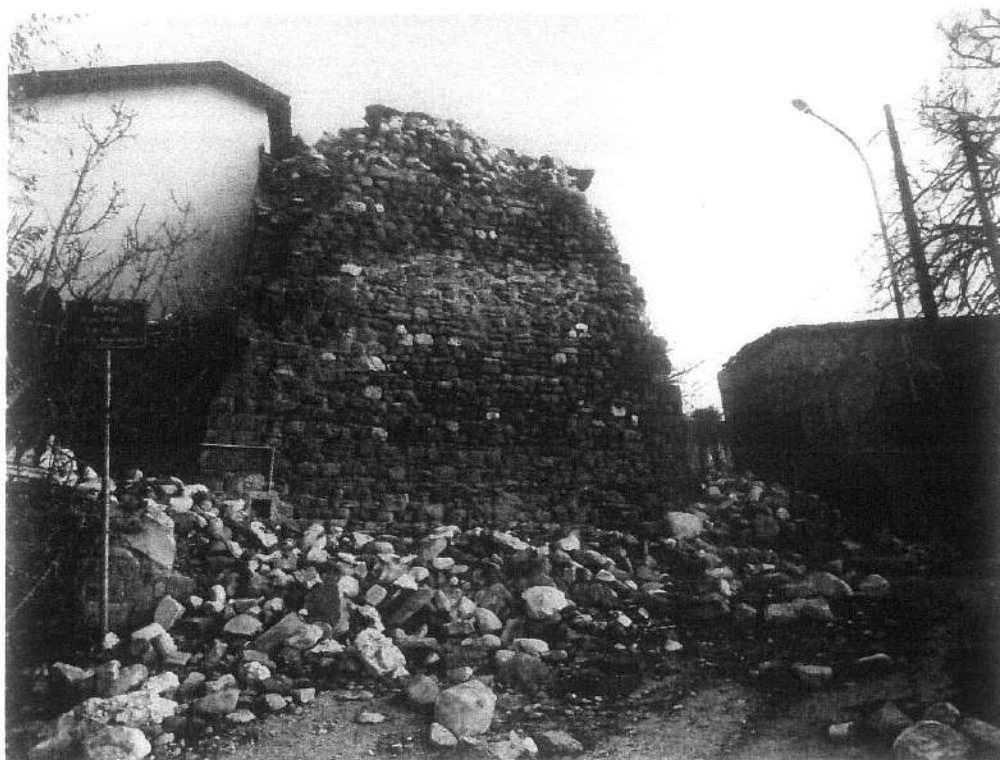
3.Torrione Porta S.Pietro sec.XI (Portale Capolattera)

La struttura muraria, rispetto alle altre porte, si presenta di notevoli dimensioni sia in termini di altezza che larghezza ed è stato interessato soprattutto nella parte più elevata da consistenti distacchi di materiale di pietre che ora ingombrano completamente le limitrofe vie sui due lati. La struttura è costituita da un volume chiuso di due piani collegata ad un fabbricato privato di civile abitazione. La Commissione concorda sulla necessità di effettuare delle opere di ripristino e consolidamento della struttura riutilizzando gli elementi lapidei crollati ivi presenti, così da permettere la riapertura delle vie al transito, in sicurezza, pedonale e veicolare.

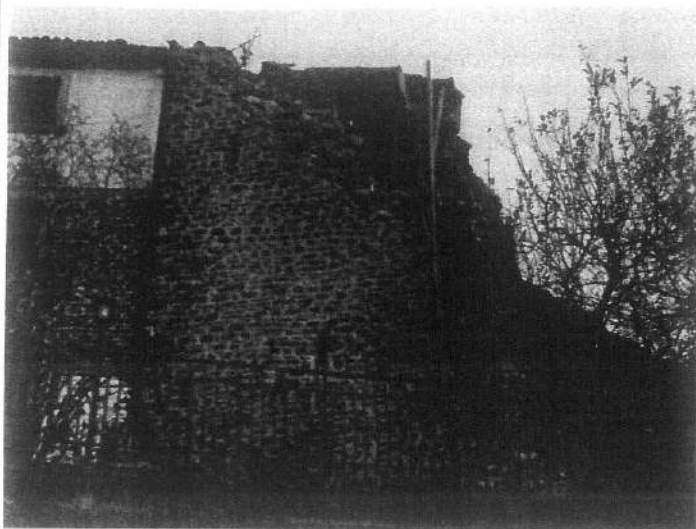
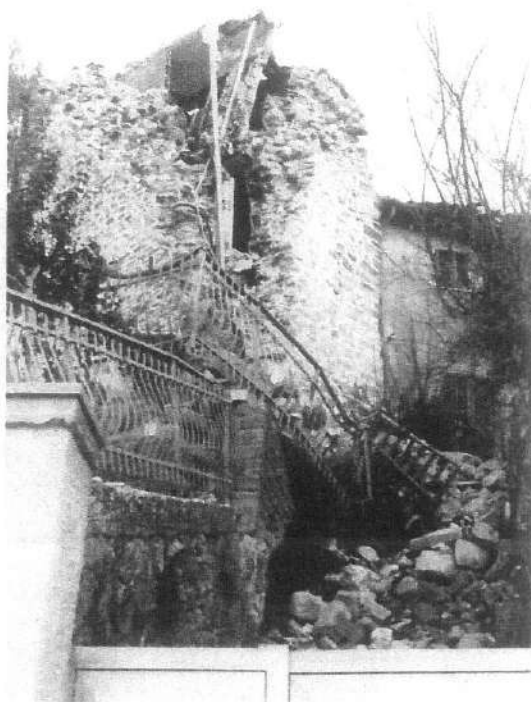
4. Torrione Privato proprietà Sig.ra Villani Maria Rita part.312

La struttura muraria si sviluppa tra le particelle 311 e 313 e presenta gravi danni all'angolo di congiunzione tra i muri visibili per quasi tutta l'altezza. Risultano essere stati effettuati lavori di adeguamento a civile abitazione attraverso rivestimenti con pareti di forati e solai intermedi. La Commissione concorda sulla necessità di effettuare delle opere di messa in sicurezza e consolidamento.

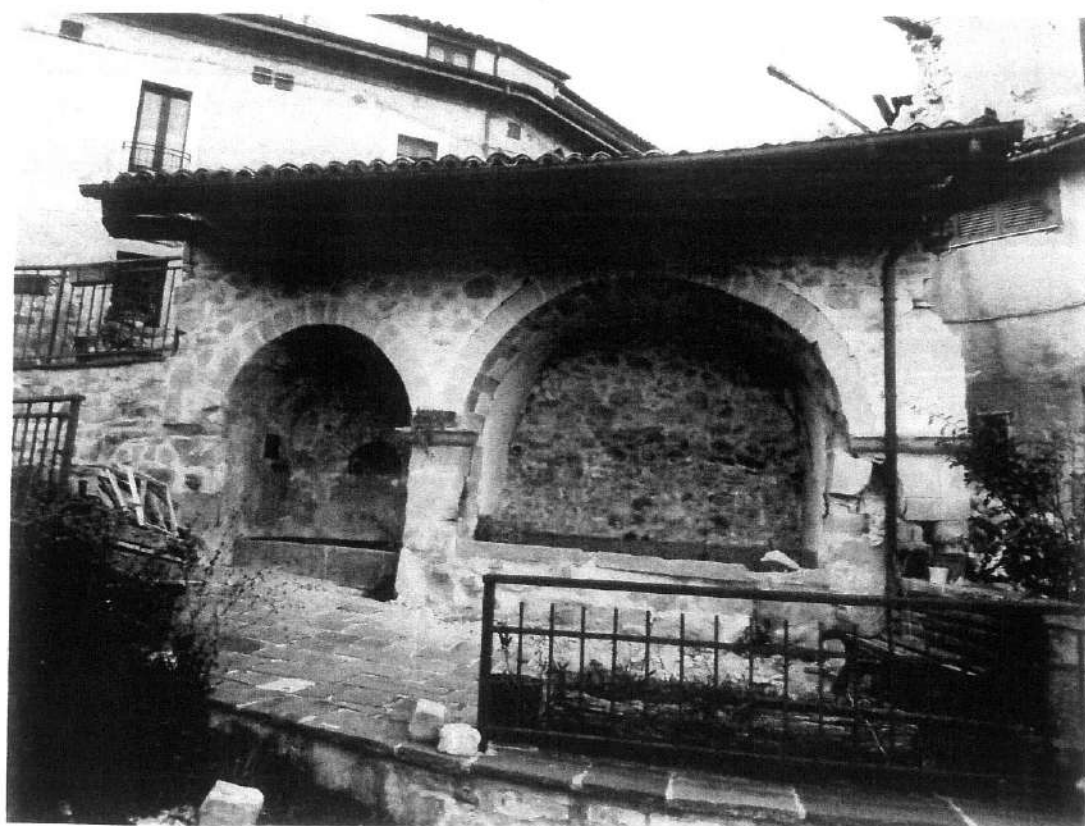
5. Fontanile part. D

Il fontanile sottostante via Piave ha subito gravi danni derivanti dal crollo della particella retrostante (part. 347). La Commissione concorda sulla necessità di effettuare delle opere di messa in sicurezza antecedenti alle operazioni di rimozione delle macerie della particella 347 per poi procedere all'intervento di restauro.

1. La messa in sicurezza del fabbricato sopra descritto censito al N.C.E.U. al **Foglio 39 Mappale Ddi** proprietà del:
  - COMUNE DI ACCUMOLI C.F.00113430573

Come ordinato nell'allegato verbale di sopralluogo tecnico G.T.S. del 23/11/2017, dal quale si rileva: *"Il fontanile sottostante via Piave ha subito gravi danni derivanti dal crollo della particella retrostante (part. 347). La Commissione concorda sulla necessità di effettuare delle opere di messa in sicurezza e consolidamento".*

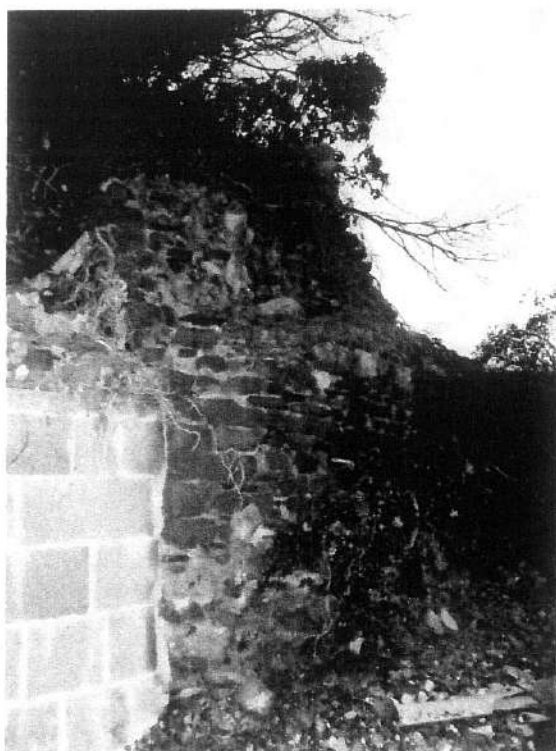
6. Torrione part. 227

La struttura muraria presenta vegetazione spontanea preesistente e una piccola quantità di macerie impigliate nel verde. La Commissione concorda sulla necessità di effettuare delle opere di ripristino e consolidamento della struttura riutilizzando gli elementi lapidei crollati ivi presenti.

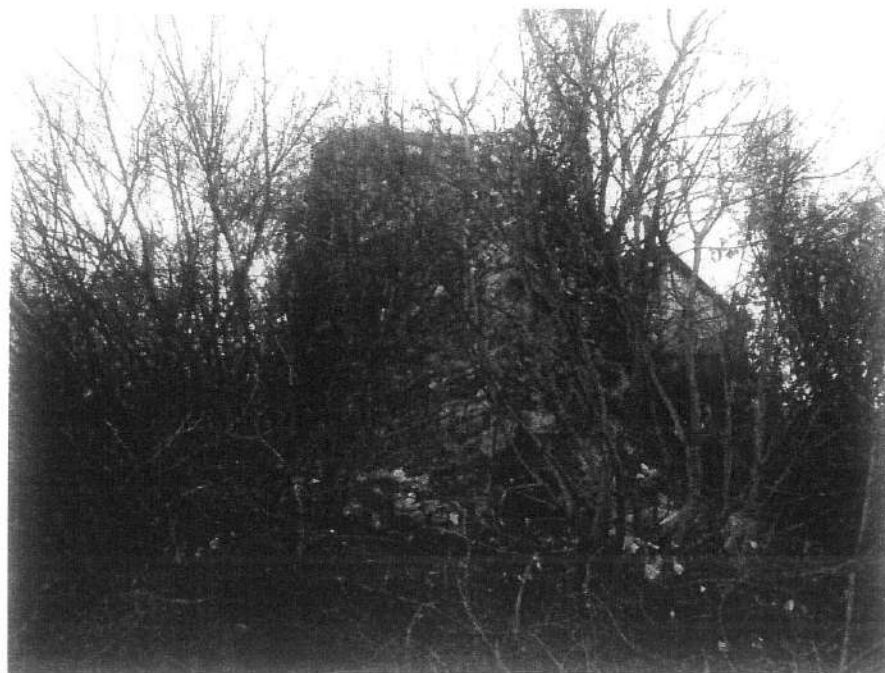
7. Torrione nei pressi della part. 225

La struttura muraria si trova sulla scarpata stradale all'ingresso del Comune circondata da vegetazione spontanea precedente al sisma. Si evince una piccola quantità di macerie impigliate nel verde. La Commissione concorda sulla necessità di effettuare delle opere di ripristino e consolidamento della struttura riutilizzando gli elementi lapidei crollati ivi presenti.
