## Ordinanza n. 423 del 26/09/2017

| OGGETTO | <b>Demolizione immobile ubicato in Accumoli Capoluogo e rimozione macerie. Identificazione catastale: Foglio 39 Mappale 389.</b><br><b>Proprietà:</b><br><b>sub 1: BONAMICI Adalgisa, Elisa e Luciano – PICA Berardo</b><br><b>sub 2: FELLINI Mario</b> |

## VERBALE DI SOPRALLUOGO TECNICO

Immobile sito ad Accumoli Capoluogo, foglio 39, mappale 389

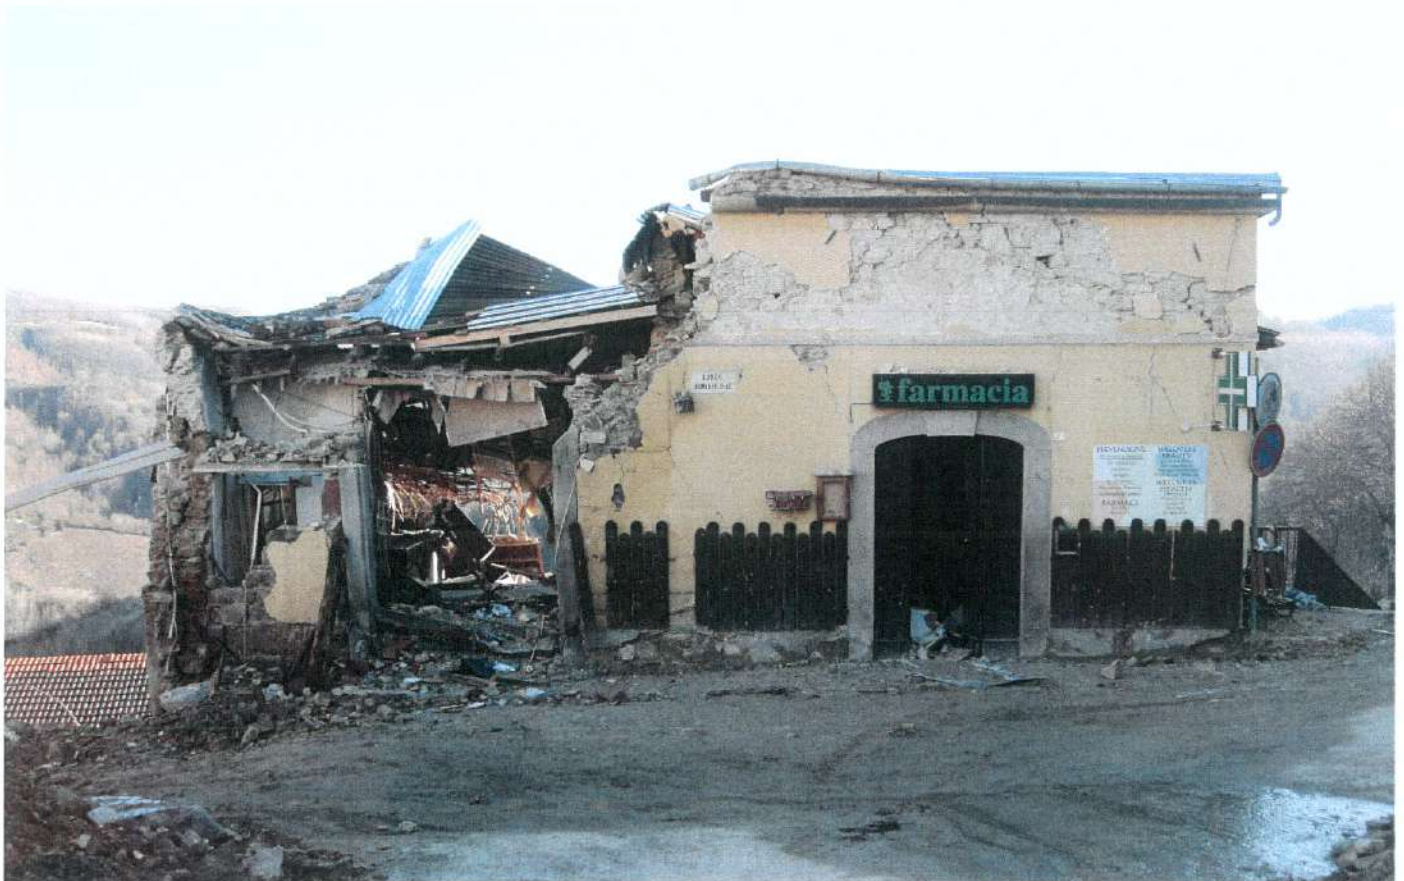
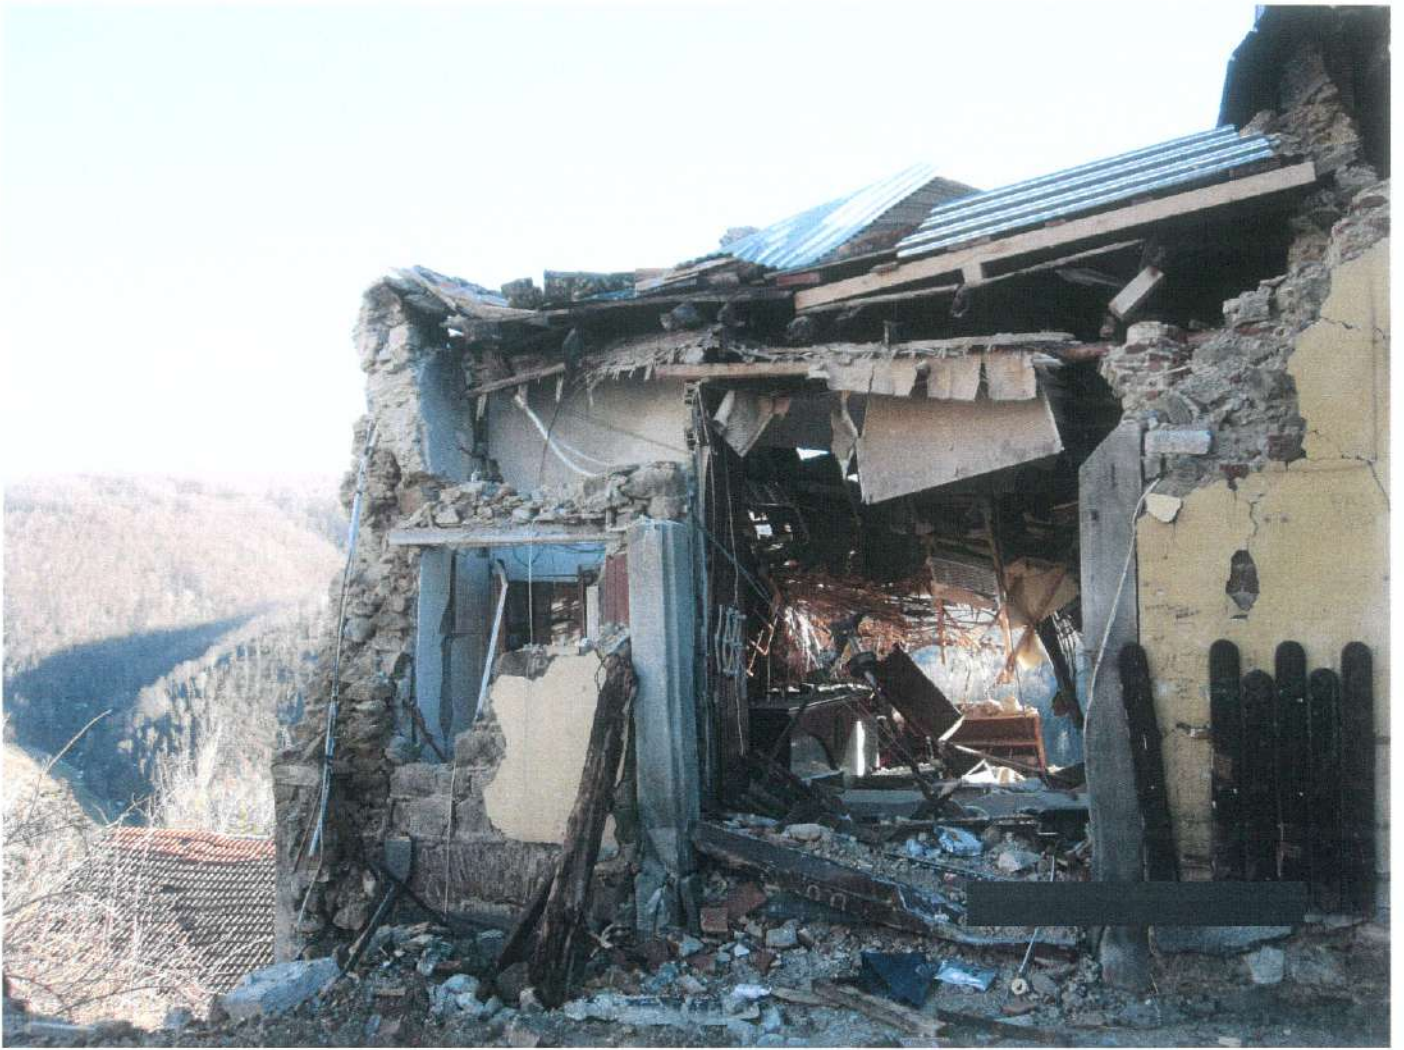
### ALLEGATO FOTOGRAFICO

Trattasi di fabbricato in muratura incoerente e tetto in legno che solo per un piano fuori terra si affaccia su una delle vie principali dell'abitato, mentre il resto dell'immobile si sviluppa al di sotto della quota stradale.

La parte che insiste su strada presenta crolli e lesioni gravi e diffuse, pertanto si propone la sua demolizione al fine di assicurare la tutela della pubblica incolumità.
