# COMUNE di ACCUMOLI

## Ordinanza n. 77 del 07/03/2018

| <b>OGGETTO</b> | <b>Demolizione immobile ubicato in Accumoli - Frazione Fonte del Campo - e rimozione macerie.</b><br><b>Identificazione catastale: Foglio 40 Mappale 519.</b><br><br><b>Proprietà:</b><br><b>DELAPA Adua</b><br><b>FUNARI Sofia</b> |

## VERBALE DI SOPRALLUOGO

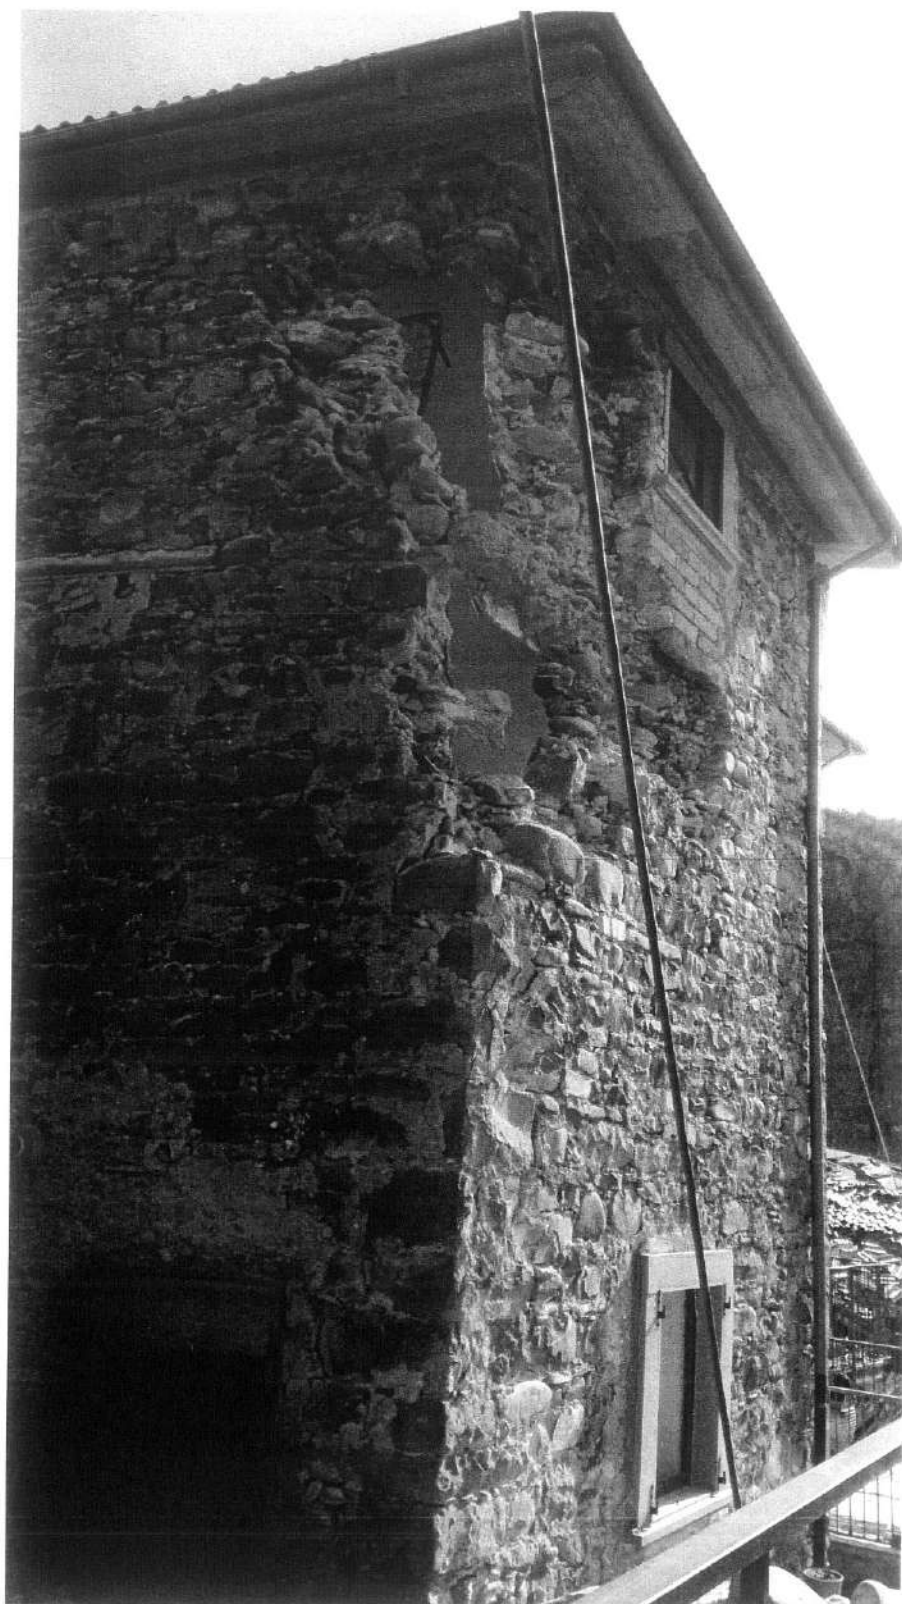
(fig. 1 mapp. 519)

1. Il **mappale 519** trattasi di un edificio in muratura a tessitura irregolare e di cattiva qualità, sviluppato su tre livelli fuori terra. La muratura appare evidentemente rimaneggiata nel corso di fasi successive che hanno portato alla modifica delle aperture e/o inserimento di conci lapidei, in alcuni casi espulsi a seguito del sisma. Nelle facciate, prive di intonaco, si notano riprese murarie realizzate in blocchi di calcestruzzo. Il fabbricato non presenta incatenamenti o cordoli di piano, sebbene la copertura, in calcestruzzo e dunque pesante, sembrerebbe essere stata oggetto di un intervento di ristrutturazione recente.

Il fabbricato presenta il crollo di una porzione di muratura in corrispondenza dell'ammorsamento d'angolo, per un'altezza relativa a circa un piano e mezzo, interessando gli appoggi del solaio di copertura e del solaio di piano intermedio, compreso tra il primo e secondo livello. La muratura risulta nel complesso disconnessa e poco coesa, il legante si presenta friabile al tatto e scarsamente aderente al pietrame. In corrispondenza dell'angolo opposto, non interessato dal crollo, si evince tuttavia l'espulsione di porzioni di muratura in procinto di caduta.

Al fine di tutelare la pubblica incolumità, occorre procedere al completamento della demolizione del fabbricato.
