## Ordinanza n. 196 del 06/08/2018

| <b>OGGETTO</b> | <p><b>ORDINANZA DI MESSA IN SICUREZZA IMMOBILE UBICATO IN ACCUMOLI - FRAZIONE TERRACINO</b></p> <p><b>IDENTIFICAZIONE CATASTALE: FOGLIO 55 MAPPALE 213<br/>FOGLIO 55 MAPPALE 214</b></p> <p><b>PROPRIETÀ:</b><br/><b>FOGLIO 55 MAPPALE 213</b></p> <ul style="list-style-type: none"><li>– Sub. 1: MICARELLI Diana, MICARELLI Mario</li><li>– Sub. 3: MICARELLI Virginia</li></ul> <p><b>FOGLIO 55 MAPPALE 214</b></p> <ul style="list-style-type: none"><li>– Sub. 3: CAPRIOTTI Maria Pia</li></ul> |

## RELAZIONE TECNICA ALLEGATA AL VERBALE GTS DEL 12/02/2018 - Scheda n° 02

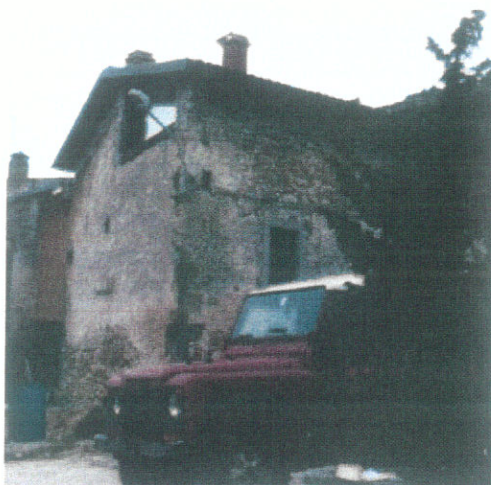
FOTO 1: Foglio 55 – Particelle 198 - 256

Il fabbricato necessita della rimozione dei coppi pericolanti lungo il perimetro della copertura su pubblica via.

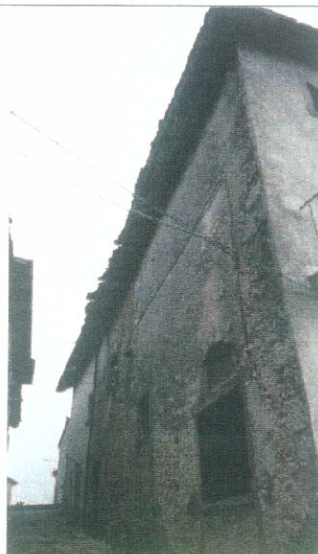
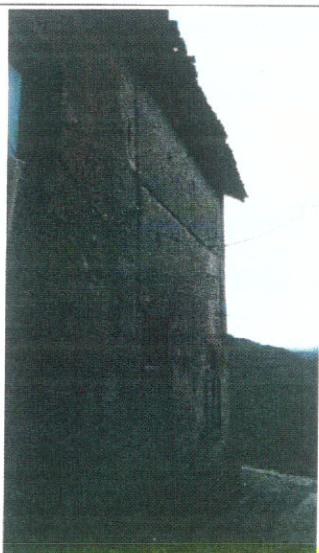
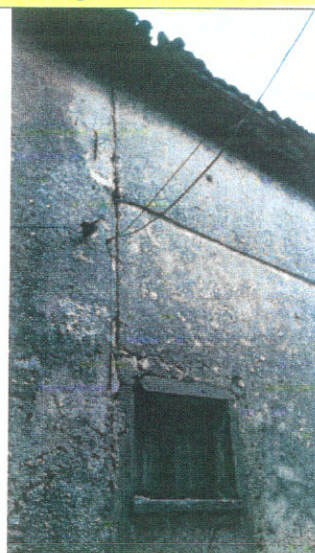
FOTO 2: Foglio 55 – Particelle 213 - 214

*"Il fabbricato necessita della rimozione dei coppi pericolanti lungo il perimetro della copertura. In particolare sul mappale 214 si ravvisa la necessità di eseguire la centinatura di una finestra che presenta la rottura del concio orizzontale di piattabanda in corrispondenza di uno degli appoggi e, dunque, sul punto di cadere sulla pubblica via."*

Il fabbricato necessita della rimozione dei coppi pericolanti lungo il perimetro della copertura. In particolare sul mappale 214 si ravvisa la necessità di eseguire la centinatura di una finestra che presenta la rottura del concio orizzontale di piattabanda in corrispondenza di uno degli appoggi e, dunque, sul punto di cadere sulla pubblica via.

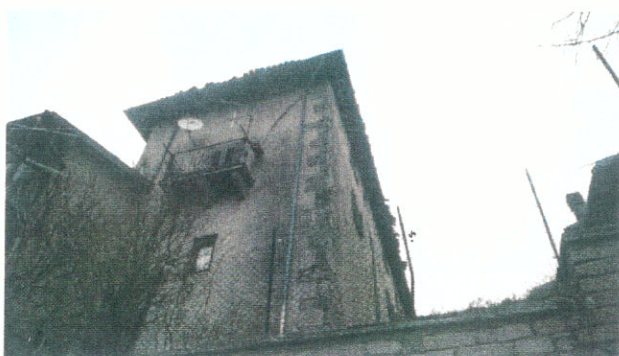
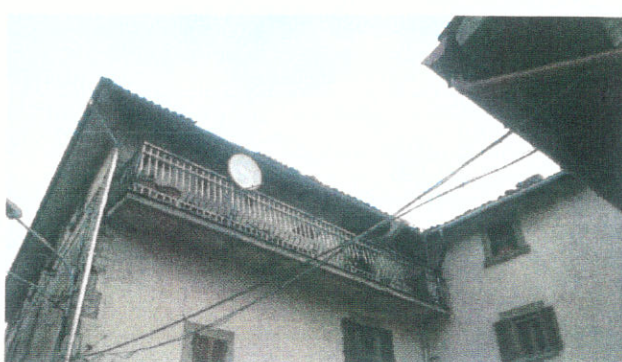
FOTO 5: Foglio 55 – Particella 200

Il fabbricato necessita della rimozione dei coppi pericolanti lungo il perimetro della copertura su pubblica via. In particolare si ravvisa il distacco del concio orizzontale di piattabanda all'ultimo livello, di cui si ravvisa la necessità di procedere con la messa in sicurezza tramite centinatura della stessa.
