# COMUNE di ACCUMOLI

## Ordinanza n. 207 del 28/08/2018

| OGGETTO | <b>Messa in sicurezza dell'ANTICA PORTA ubicata in Accumoli Capoluogo.</b><br><b>Identificazione catastale: Foglio 39 adiacente al Mappale 471</b><br><b>Proprietà:</b><br>- <b>COMUNE DI ACCUMOLI</b> |

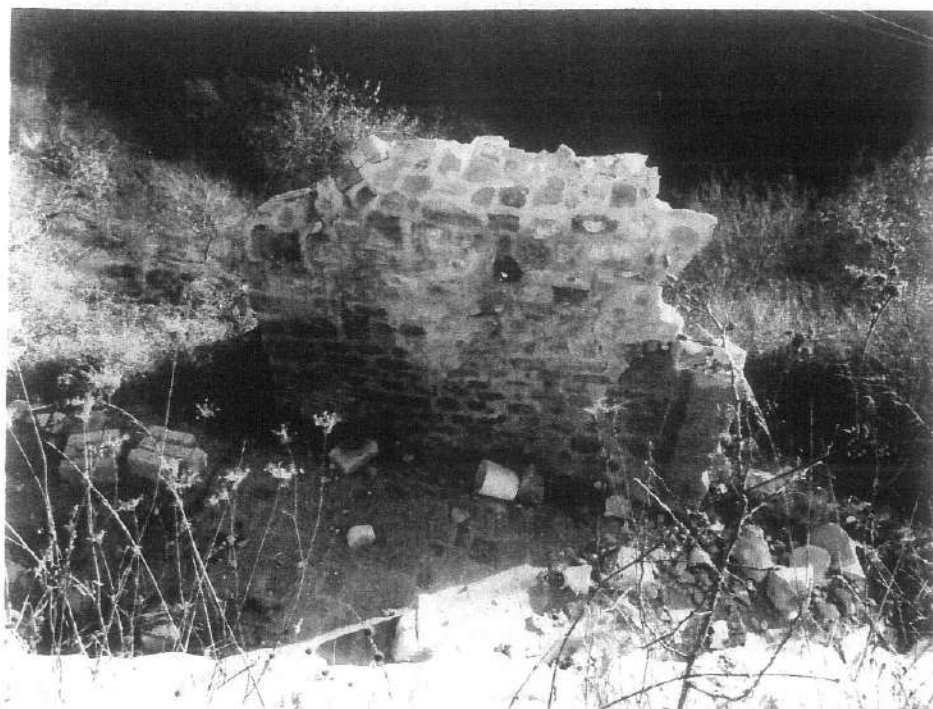
1. Antica Porta

La prima antica porta visionata è quella nell'area a sud di accesso ad Accumoli in prossimità della part.492 e presenta setti di mura residui di antica costruzione posti parallelamente alla distanza di circa 2,5 metri, costituendo probabilmente la delimitazione e il sostegno per una delle porte di accesso al centro storico del Capoluogo. Sono presenti alcuni distacchi di pietre di muratura cadute sulla vecchia strada e nella scarpata sottostante. La Commissione concorda nella necessità di effettuare delle opere di ripristino e consolidamento dei setti murari riutilizzando gli elementi lapidei crollati.

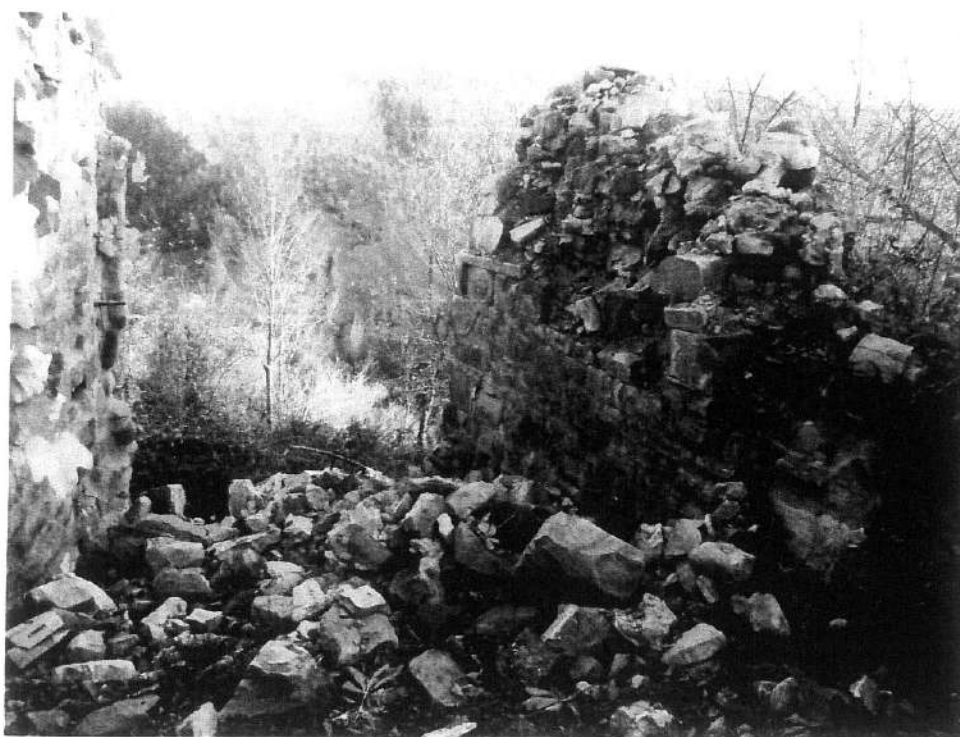
2. Antica Porta

Dalla porta precedentemente descritta proseguendo la vecchia strada delimitata dal muro di cinta si raggiunge la seconda porta posizionata in adiacenza al bed&breakfast della part. 471. La porta, già interessata in precedenza da lavori di restauro, ha subito il crollo della parte alta e gli elementi lapidei sono crollati invadendo la sede della strada per tutta la larghezza della stessa. La Commissione concorda nella necessità di effettuare delle opere di ripristino e consolidamento dei setti murari riutilizzando gli elementi lapidei crollati, in particolare per quello a valle più danneggiato e possibilmente ricostruendo anche il collegamento tra i due.

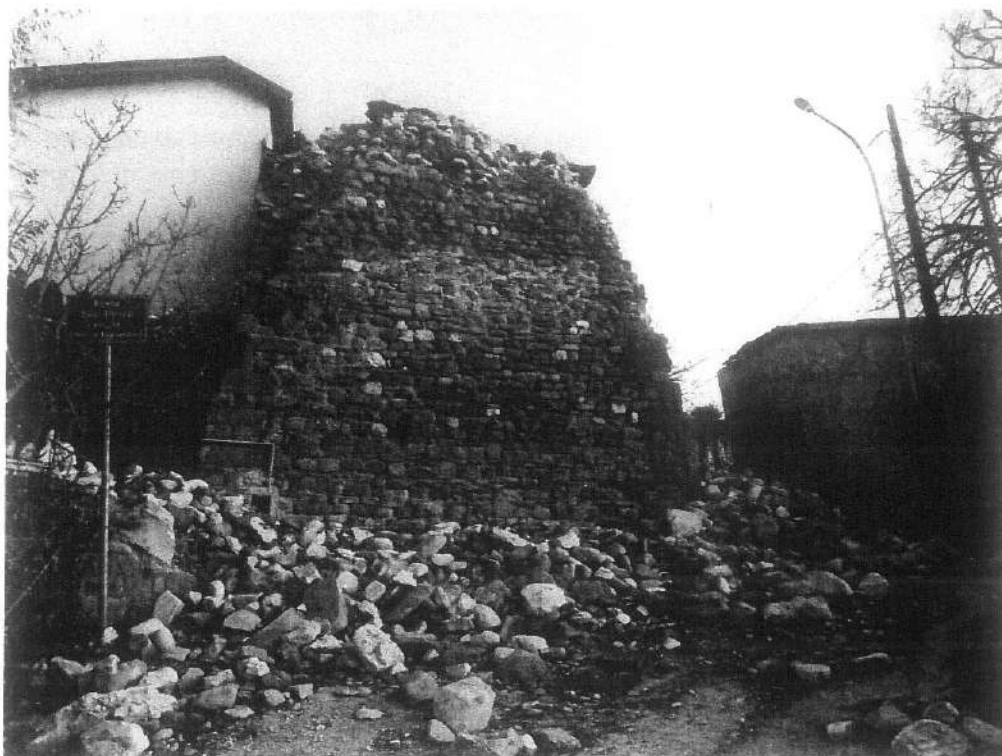
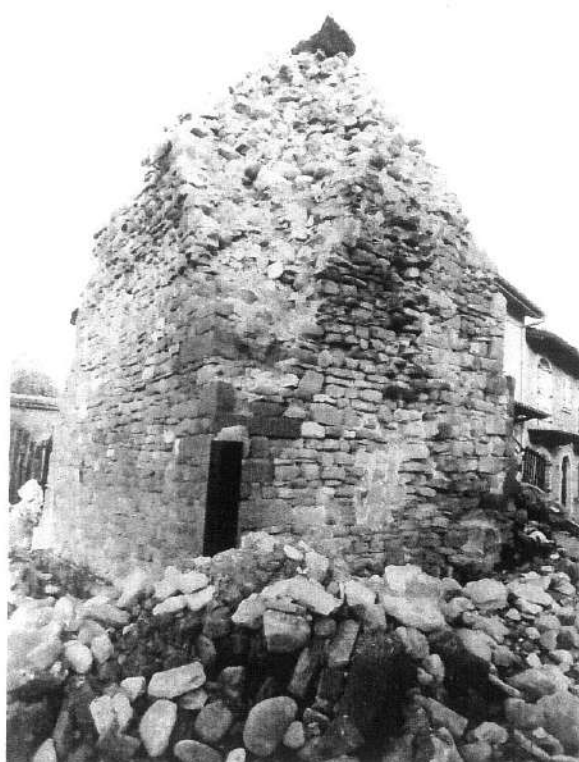
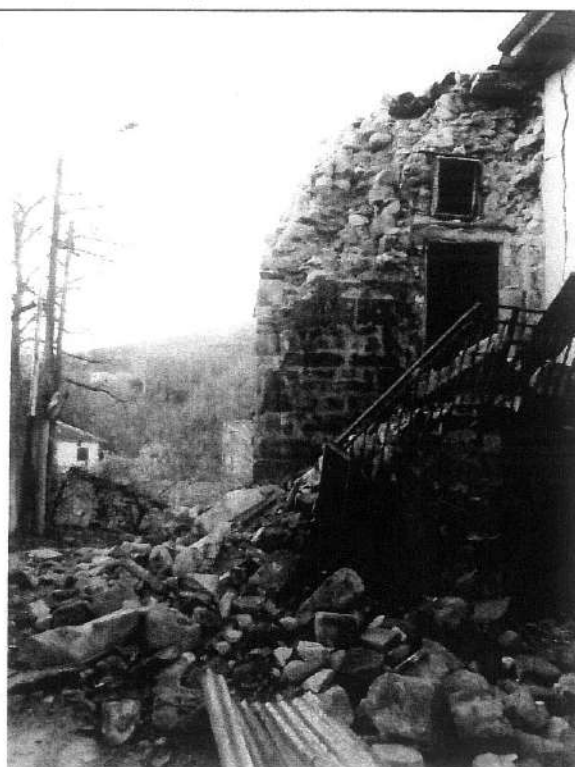
3.Torrione Porta S.Pietro sec.XI (Portale Capolattera)

La struttura muraria, rispetto alle altre porte, si presenta di notevoli dimensioni sia in termini di altezza che larghezza ed è stato interessato soprattutto nella parte più elevata da consistenti distacchi di materiale di pietre che ora ingombrano completamente le limitrofe vie sui due lati. La struttura è costituita da un volume chiuso di due piani collegata ad un fabbricato privato di civile abitazione. La Commissione concorda sulla necessità di effettuare delle opere di ripristino e consolidamento della struttura riutilizzando gli elementi lapidei crollati ivi presenti, così da permettere la riapertura delle vie al transito, in sicurezza, pedonale e veicolare.

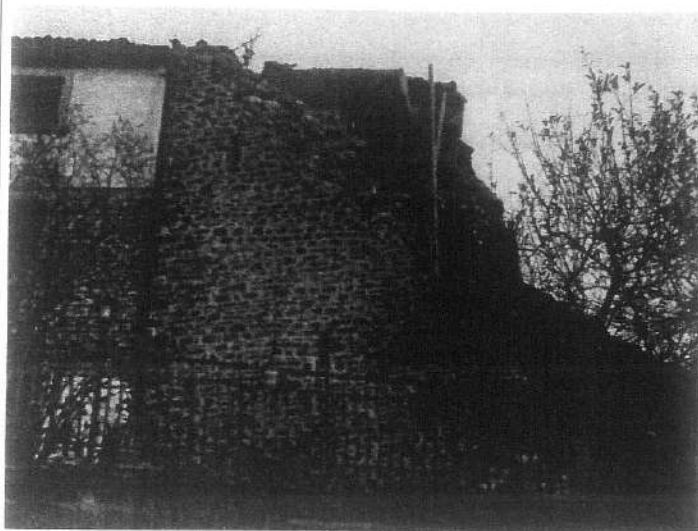
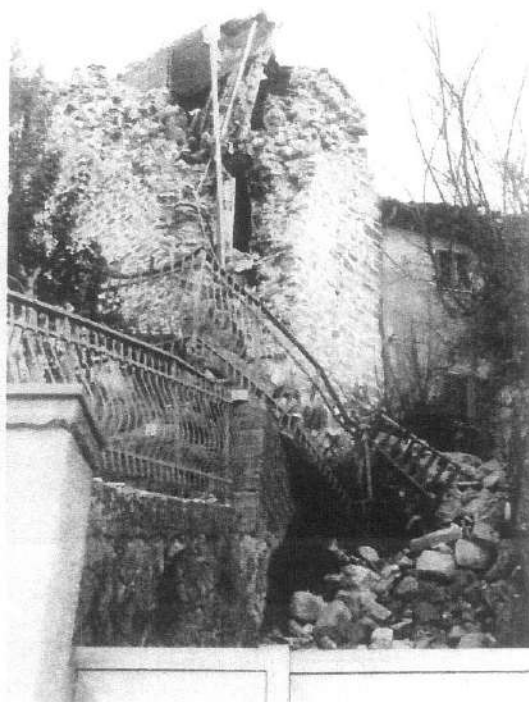
4. Torrione Privato proprietà Sig.ra Villani Maria Rita part.312

La struttura muraria si sviluppa tra le particelle 311 e 313 e presenta gravi danni all'angolo di congiunzione tra i muri visibili per quasi tutta l'altezza. Risultano essere stati effettuati lavori di adeguamento a civile abitazione attraverso rivestimenti con pareti di forati e solai intermedi. La Commissione concorda sulla necessità di effettuare delle opere di messa in sicurezza e consolidamento.

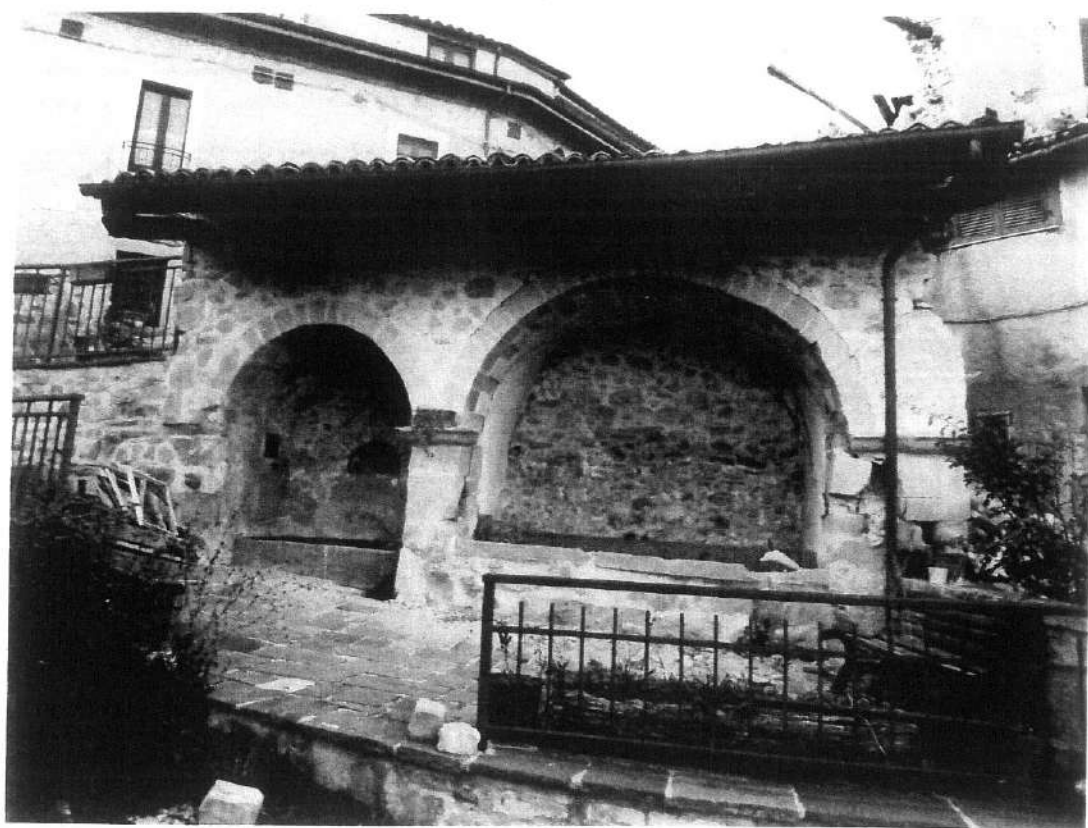
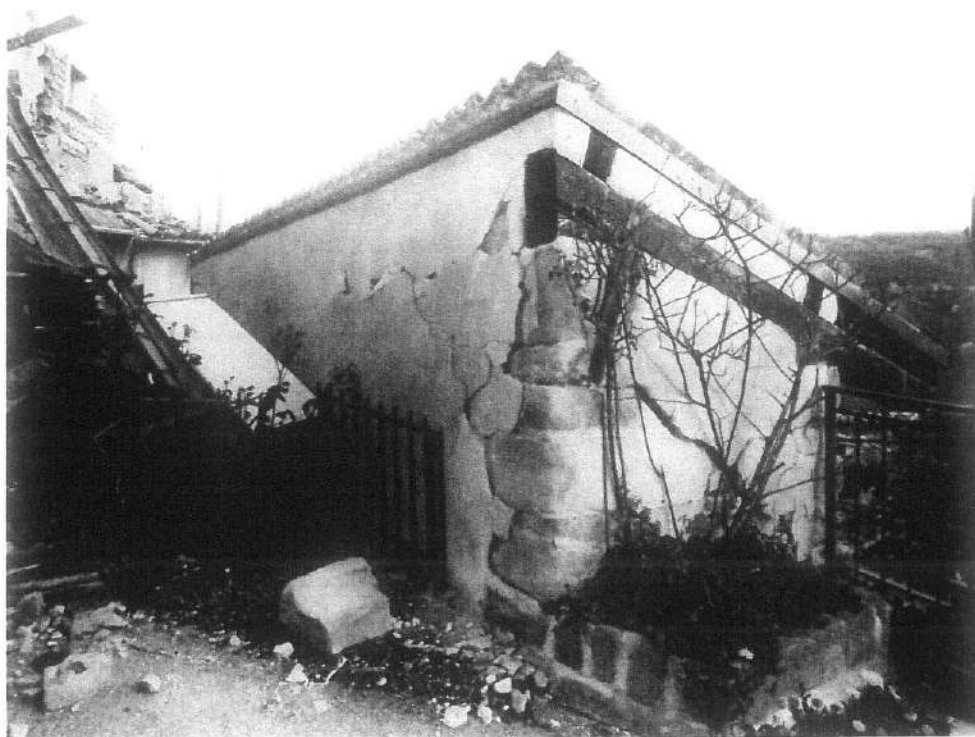
5. Fontanile part. D

Il fontanile sottostante via Piave ha subito gravi danni derivanti dal crollo della particella retrostante (part. 347). La Commissione concorda sulla necessità di effettuare delle opere di messa in sicurezza antecedenti alle operazioni di rimozione delle macerie della particella 347 per poi procedere all'intervento di restauro.

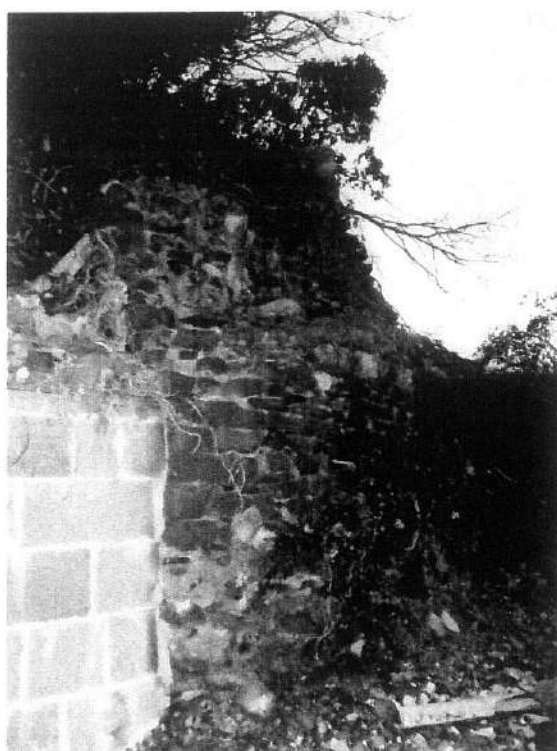
6. Torrione part. 227

La struttura muraria presenta vegetazione spontanea preesistente e una piccola quantità di macerie impigliate nel verde. La Commissione concorda sulla necessità di effettuare delle opere di ripristino e consolidamento della struttura riutilizzando gli elementi lapidei crollati ivi presenti.

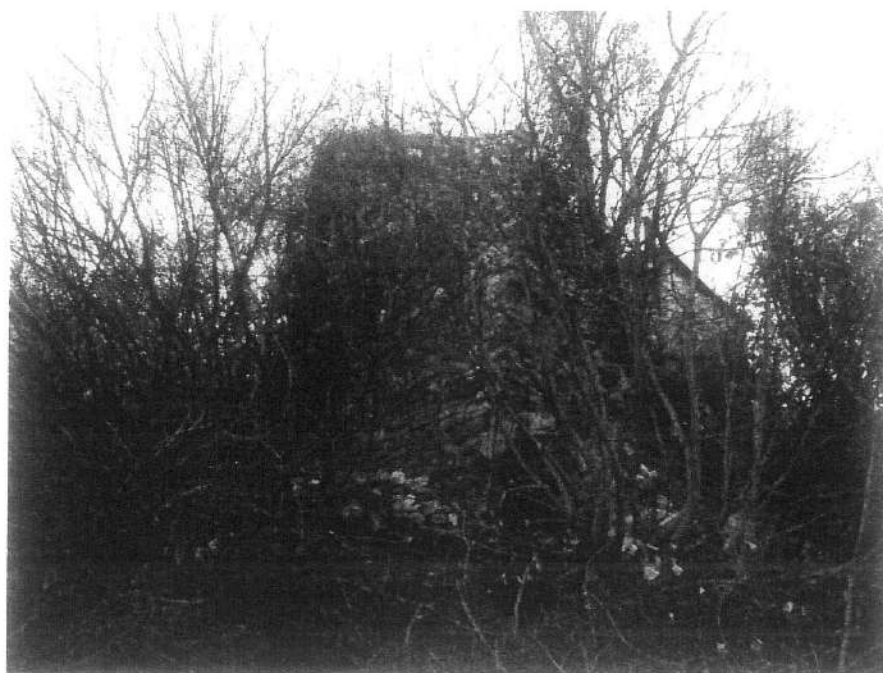
7. Torrione nei pressi della part. 225

La struttura muraria si trova sulla scarpata stradale all'ingresso del Comune circondata da vegetazione spontanea precedente al sisma. Si evince una piccola quantità di macerie impigliate nel verde. La Commissione concorda sulla necessità di effettuare delle opere di ripristino e consolidamento della struttura riutilizzando gli elementi lapidei crollati ivi presenti.
