## Ordinanza n. 400 del 01/09/2017

| <b>OGGETTO</b> | <b>Demolizione immobile ubicato in Accumoli – frazione Fonte del Campo - e rimozione macerie. Identificazione catastale: Foglio 40 Mappale 600.</b><br><br><b>Proprietà:</b><br><b>FUNARI Mario</b> |

**Visto** l'allegato verbale di sopralluogo tecnico del 30/08/2017 in cui si conclude che è necessaria la demolizione totale dell'immobile al fine di assicurare la tutela della pubblica incolumità;

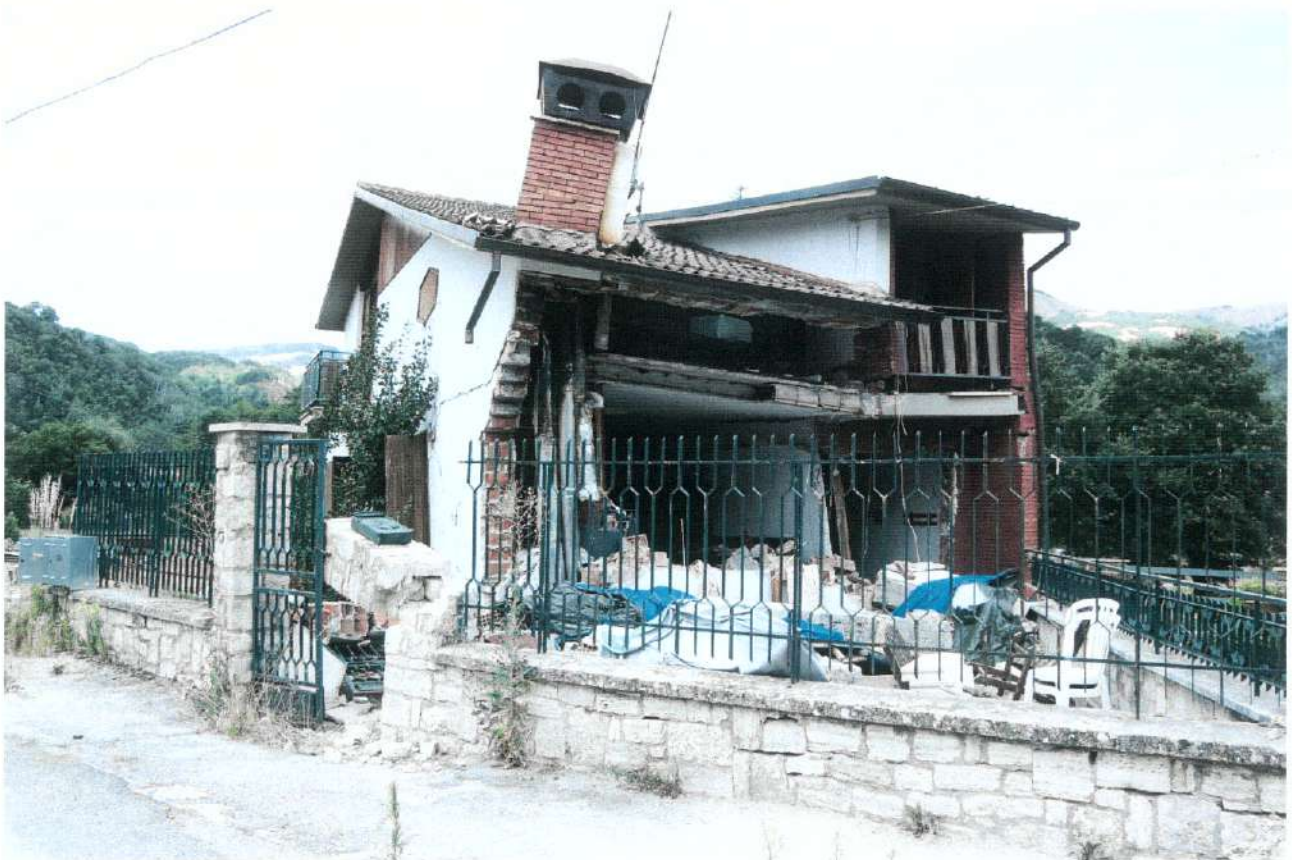
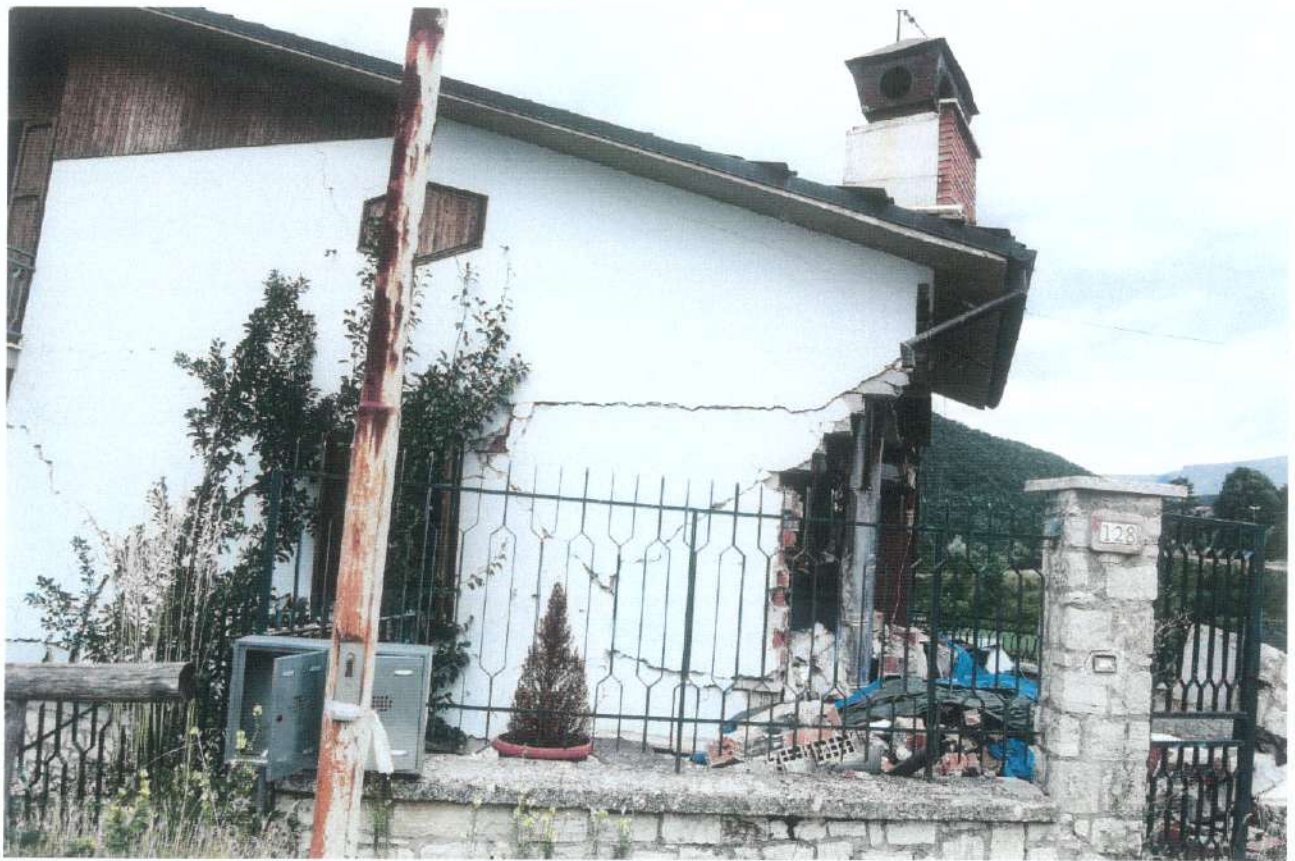
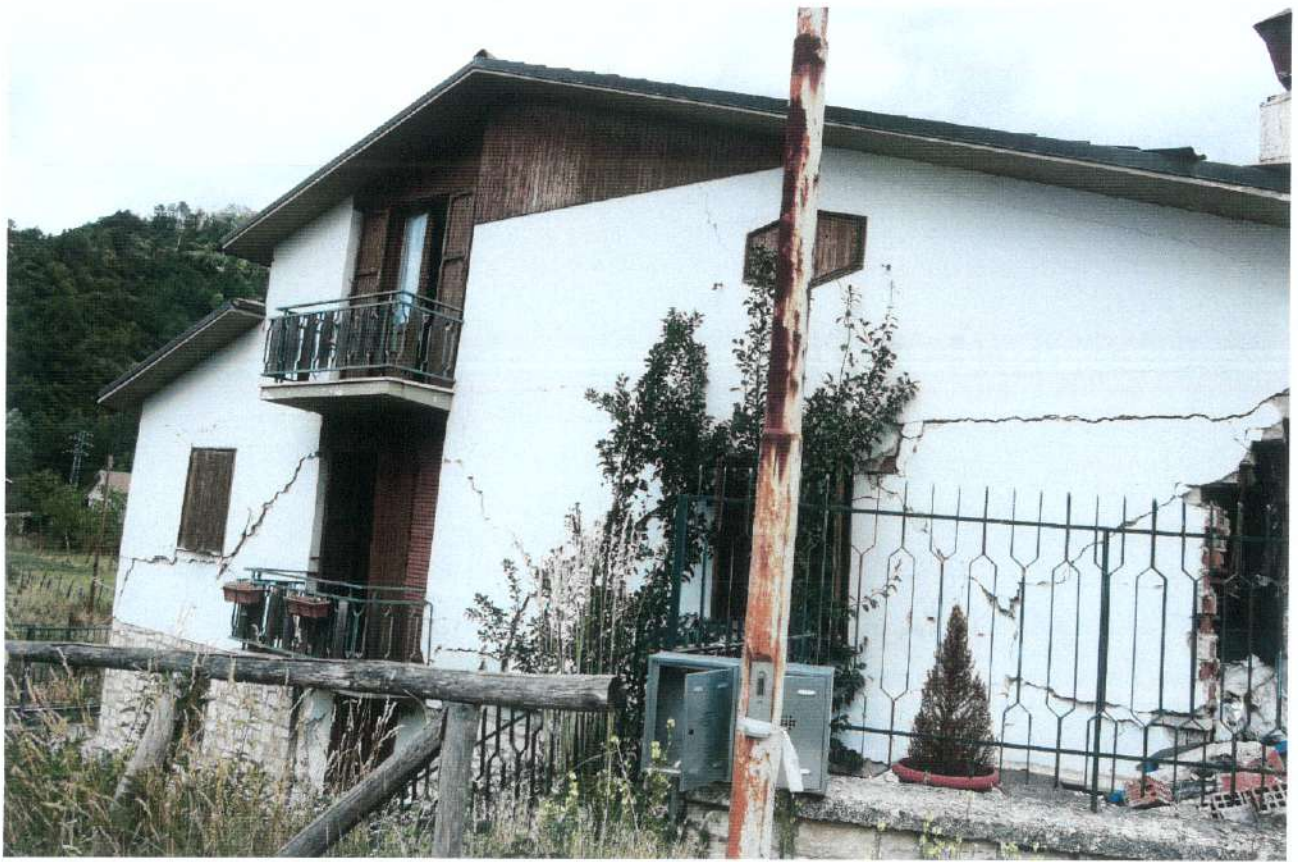
### ALLEGATO FOTOGRAFICO

Trattasi di fabbricato con struttura in muratura di mattoni pieni o forati e solai e tetto in laterocemento, che presenta il crollo quasi totale del lato prospiciente la strada principale di accesso alla zona, con pericolo di crollo del tetto verso la strada stessa. Inoltre anche l'altro lato rivolto verso la via pubblica presenta lesioni gravi con ampie fessure.
