Ordinanza n. 390 del 25/08/2017

| OGGETTO | Demolizione immobile ubicato in Accumoli - frazione Colleposta e rimozione macerie. Identificazione catastale: Foglio 75 Mappale 49 Proprietà: <ul style="list-style-type: none">- Sub 1: CONFALONE Giuseppe e Sergio- Sub 3: ANGELINI Margherita - STRAZZULLO Franco- Sub 4: ANGELINI Remo |

SCHEDA VALUTAZIONE GTS
MESSA IN SICUREZZA TEMPORANEA POST-SISMA DI MANUFATTI EDILIZI

DESCRIZIONE QUADRO FESSURATIVO E OSSERVAZIONI

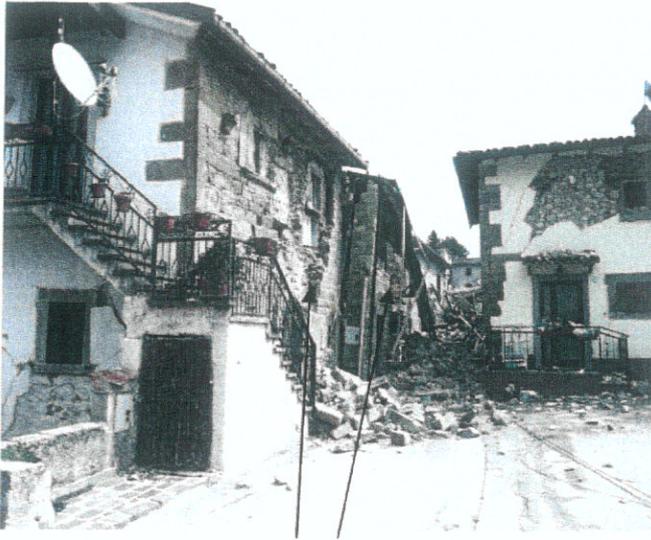
PART. 24 - 23 - 22- 21- 20

La maggior parte degli immobili sono su due livelli aventi struttura portante in muratura di pietrame incoerente con tetto a unao due falde in legno o in cls aventi altezza massima di circa m. 6,50 tranne la part. 28 che è su tre livelli. I fabbricati presentano un gravissimo quadro fessurativo a carico della muratura portante con distacco delle facciate prospiciente pubblica via.

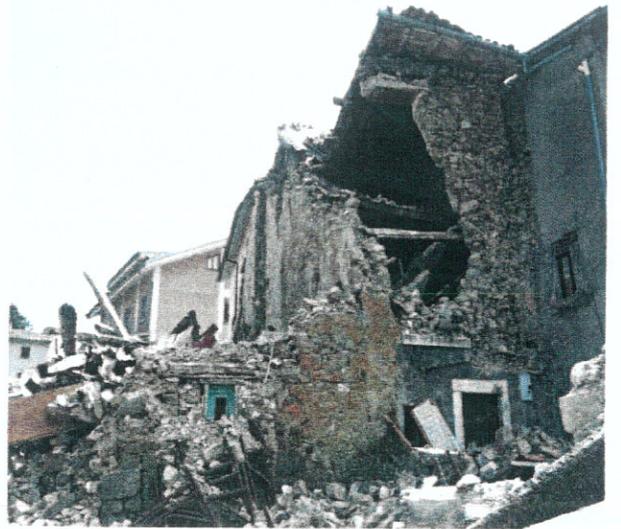
PART. 48

Vista l'allegata scheda di valutazione G.T.S. 3 del 07/04/2017 relativa tra gli altri anche all'adiacente mappale 48, dal cui allegato fotografico si evince che i due fabbricati appartengono allo stesso aggregato strutturale, che il mappale 49 presenta crolli nelle parti adiacenti al 48 e che nel completare la demolizione di quest'ultimo potrebbero collassare le suddette parti;
