## Ordinanza n. 386 del 22/08/2017

| <b>OGGETTO</b> | <b>Demolizione immobile ubicato in Accumoli – località S. Pancrazio - e rimozione macerie. Identificazione catastale: Foglio 17 Mappale 127.</b><br><b>Proprietà:</b><br><b>RENDINA Gaspare</b> |

## VERBALE DI SOPRALLUOGO TECNICO

Immobile sito ad Accumoli, località S. Pancrazio, foglio 17, mappale 127

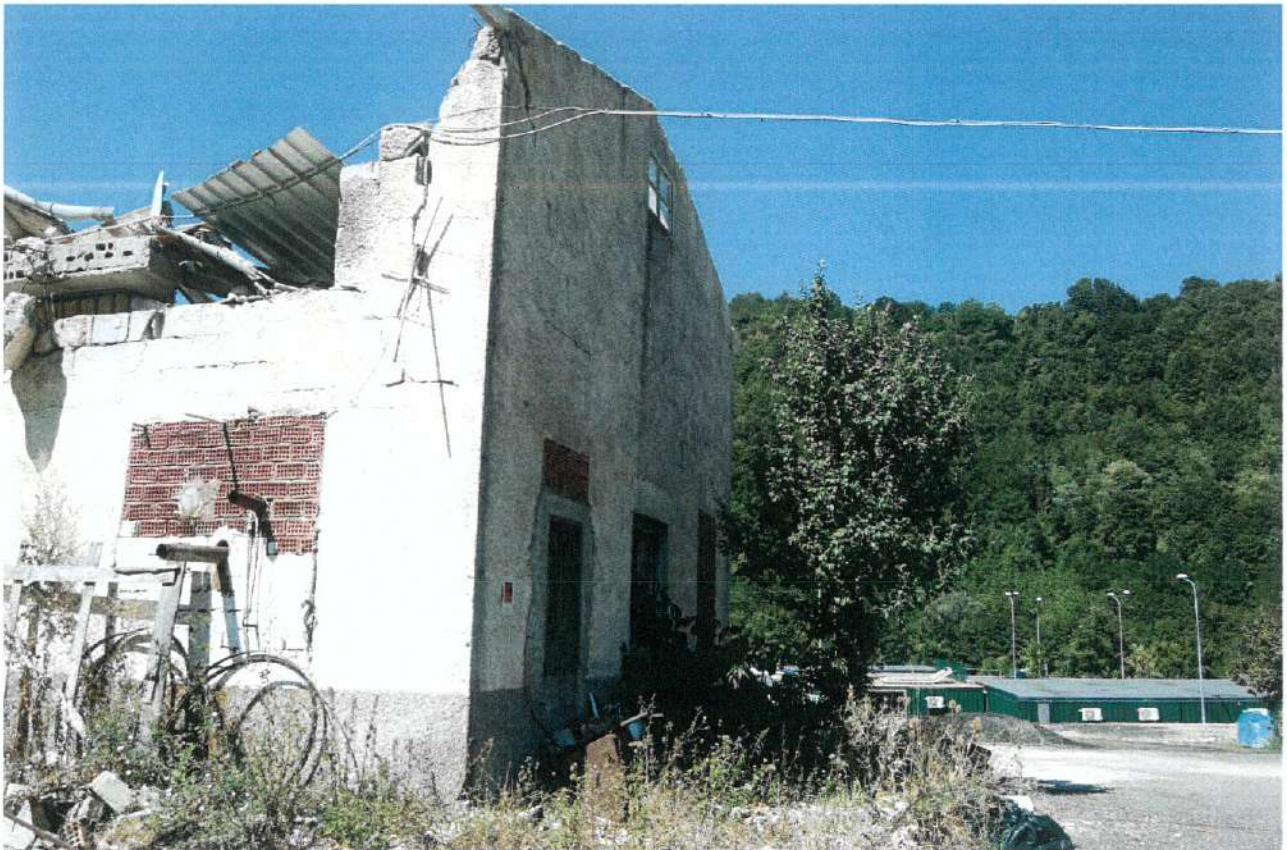
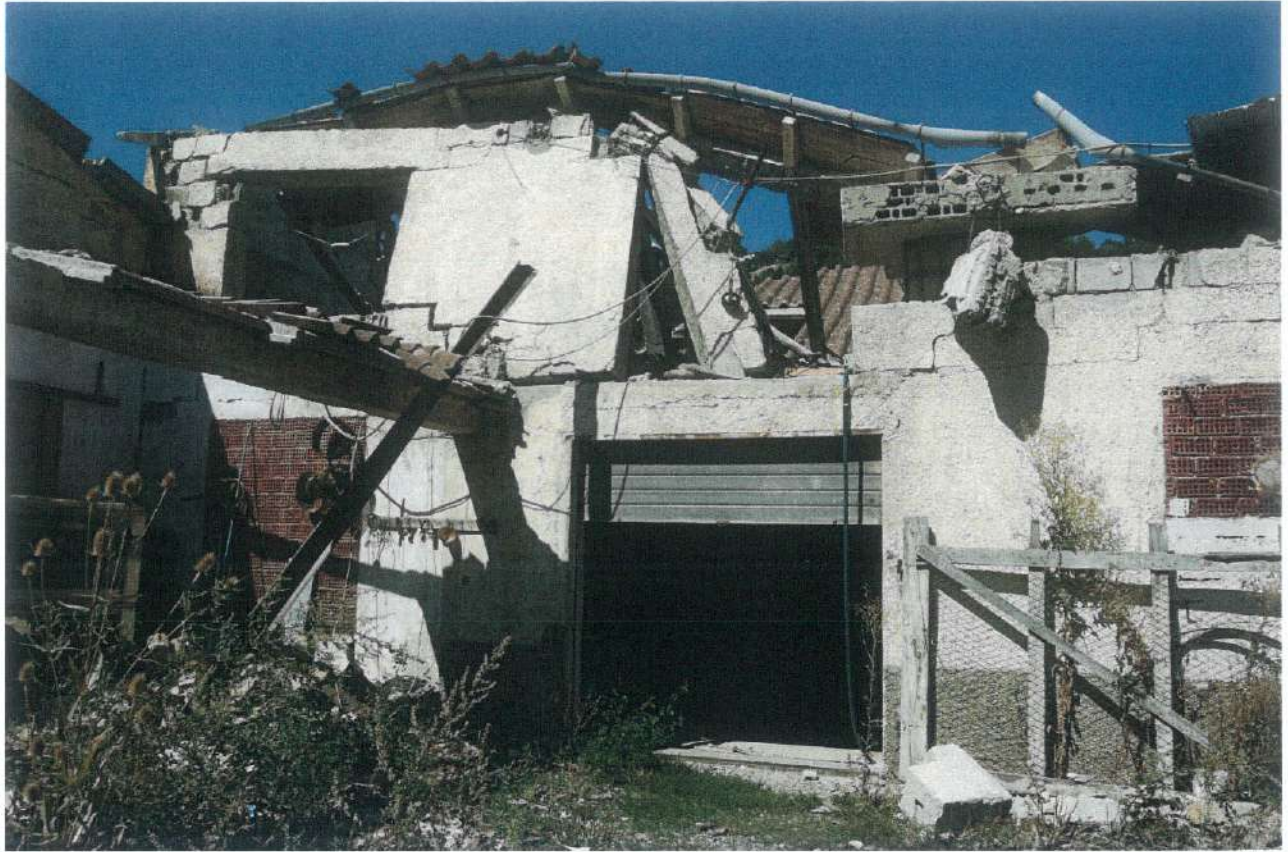
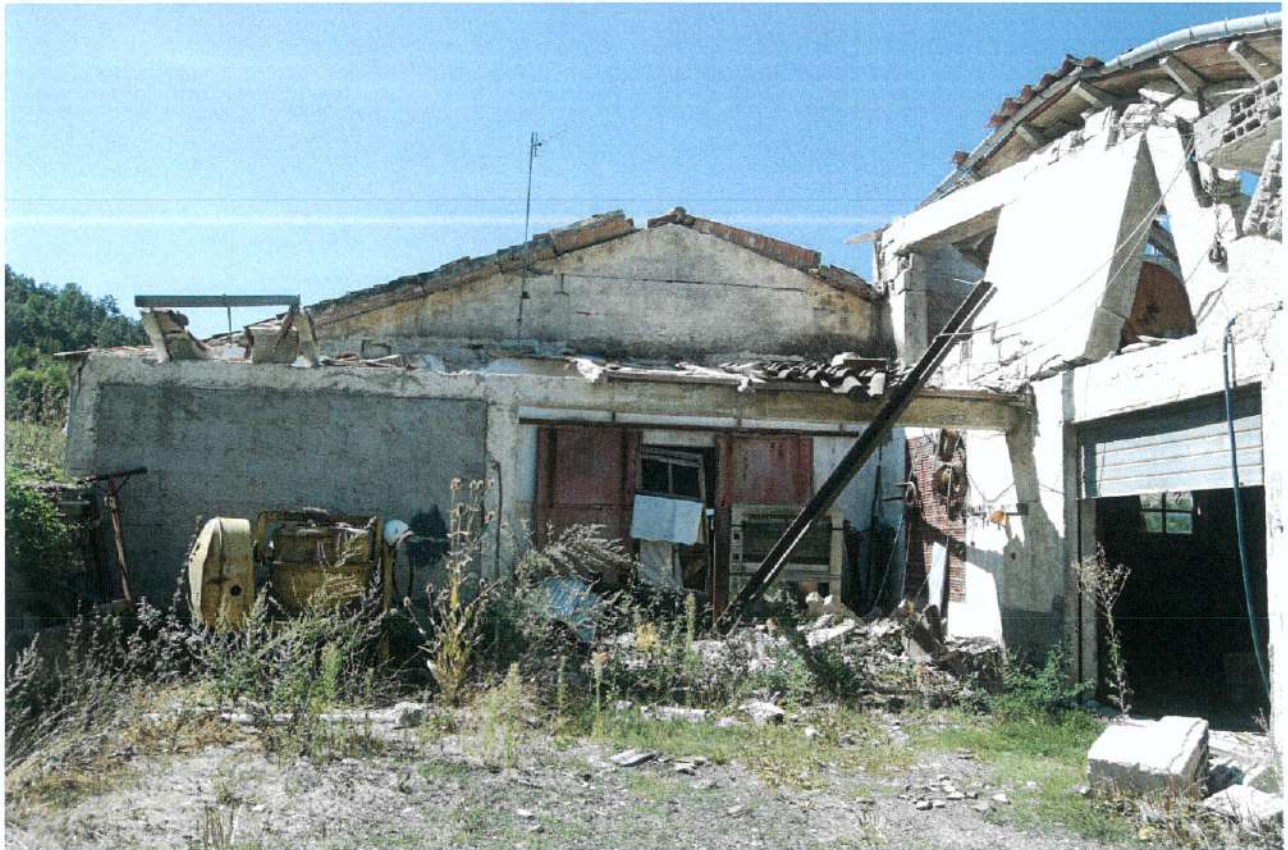
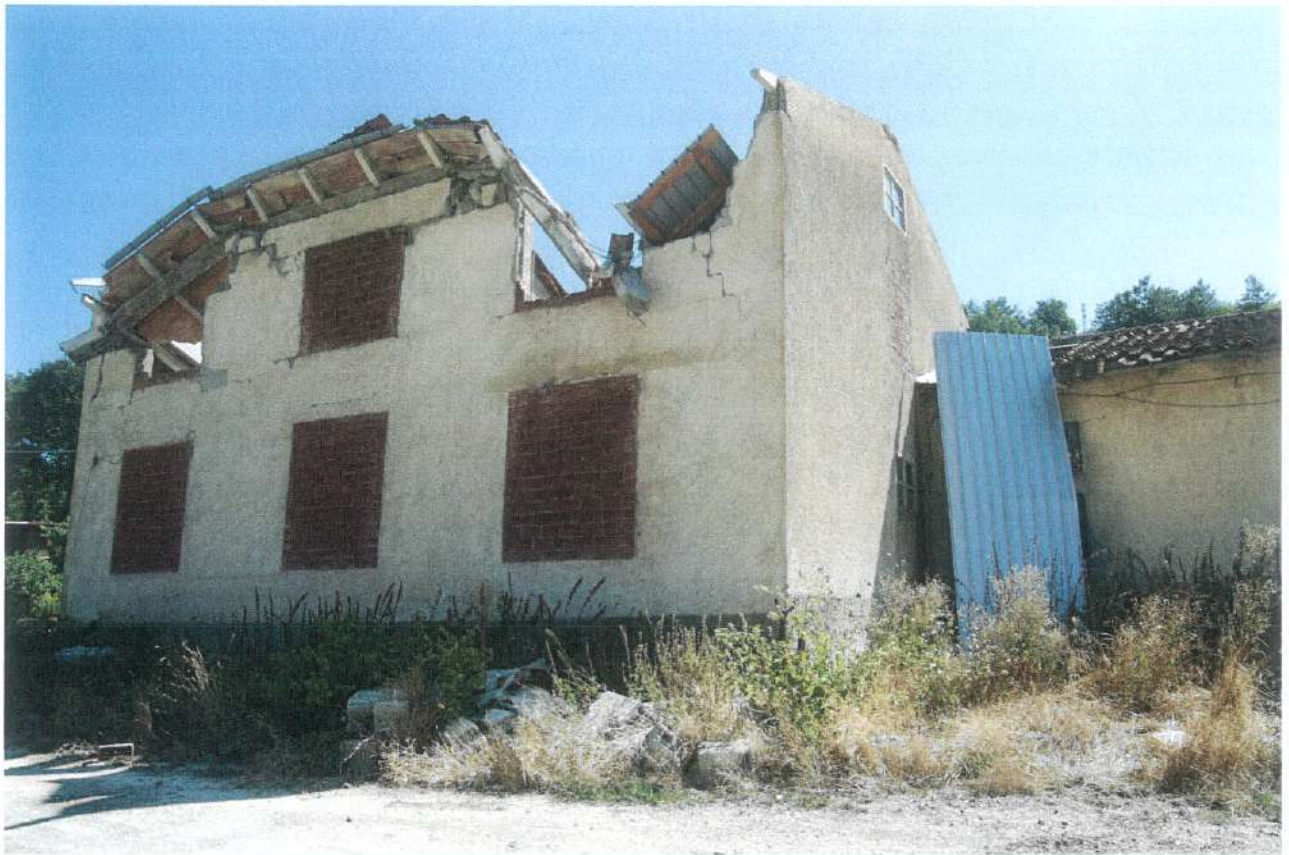
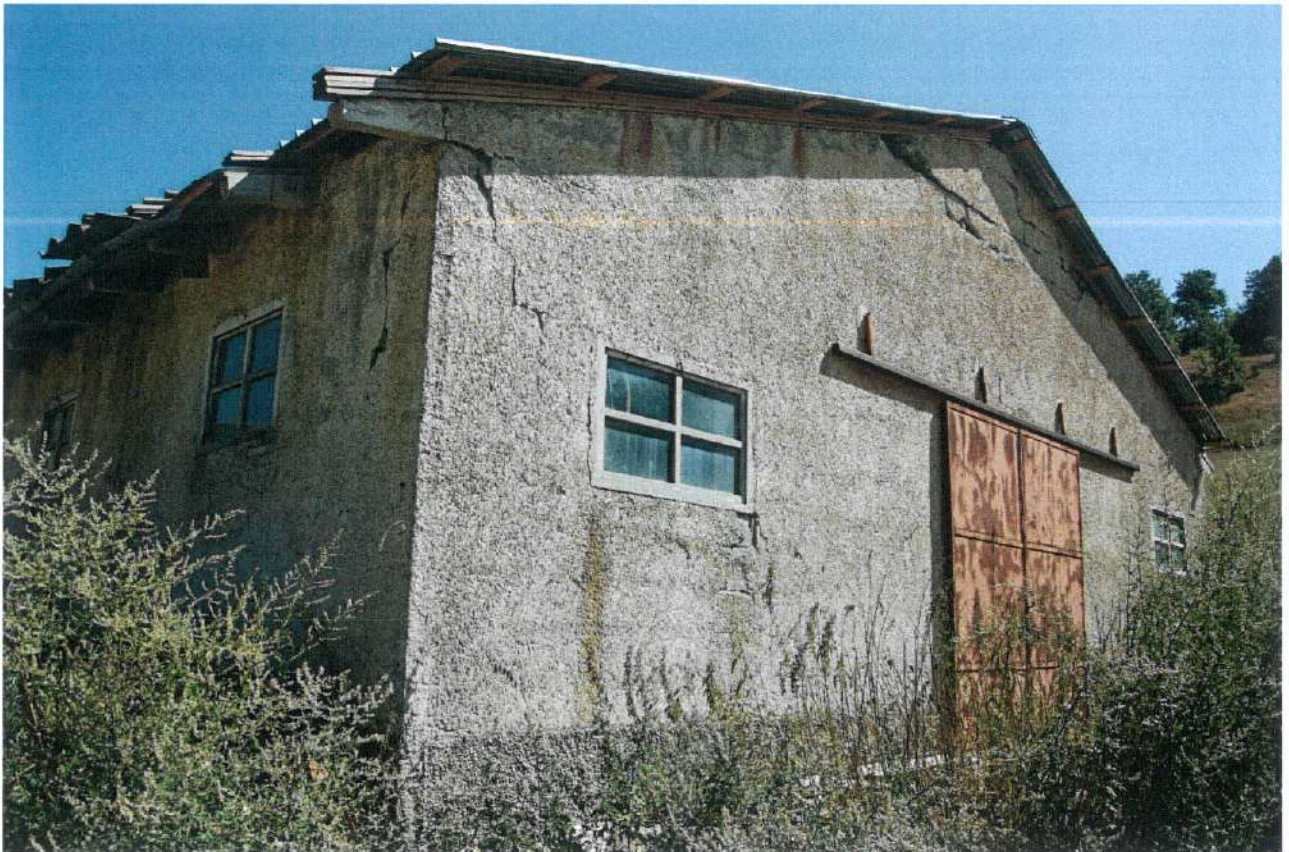
### ALLEGATO FOTOGRAFICO

Trattasi di fabbricato di uso agricolo composto da due corpi di diverse altezze, con struttura portante in blocchetti di cemento e tetti in laterocemento. Il volume più alto presenta il crollo totale del tetto e della metà superiore dei muri portanti perimetrali. Il volume più basso presenta gravi lesioni di taglio.

Data la vicinanza alla nuova Area Commerciale e la posizione sopraelevata ed incombente, si ritiene necessaria la demolizione totale dell'immobile al fine di assicurare la tutela della pubblica incolumità e la riapertura della viabilità.
