## Ordinanza n. 397 del 01/09/2017

| <b>OGGETTO</b> | <b>Demolizione immobile ubicato in Accumoli e rimozione macerie.<br/>Identificazione catastale: Foglio 39 Mappale 355.</b><br><br><b>Proprietà:</b><br><b>sub 1: ACQUISTUCCI Francesca e Marina - MASSARELLI Daniela</b><br><b>sub 3: BONAMICI Assuntina</b><br><b>sub 4: BONAMICI Walter</b> |

# SCHEDA DI 1° LIVELLO DI RILEVAMENTO DANNO, PRONTO INTERVENTO E AGIBILITÀ PER EDIFICI ORDINARI NELL'EMERGENZA POST-SISMICA

## VERBALE DI SOPRALLUOGO TECNICO

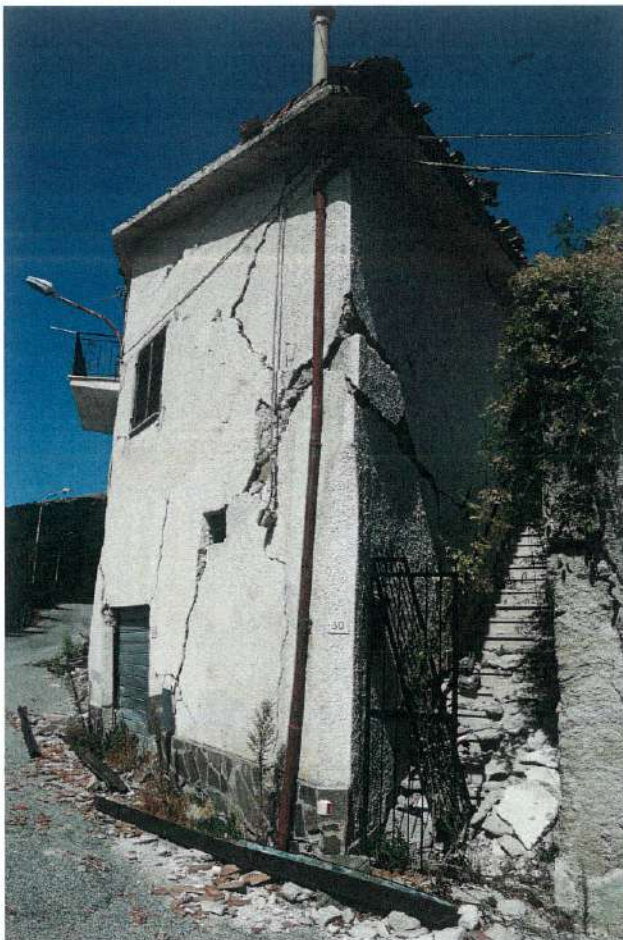
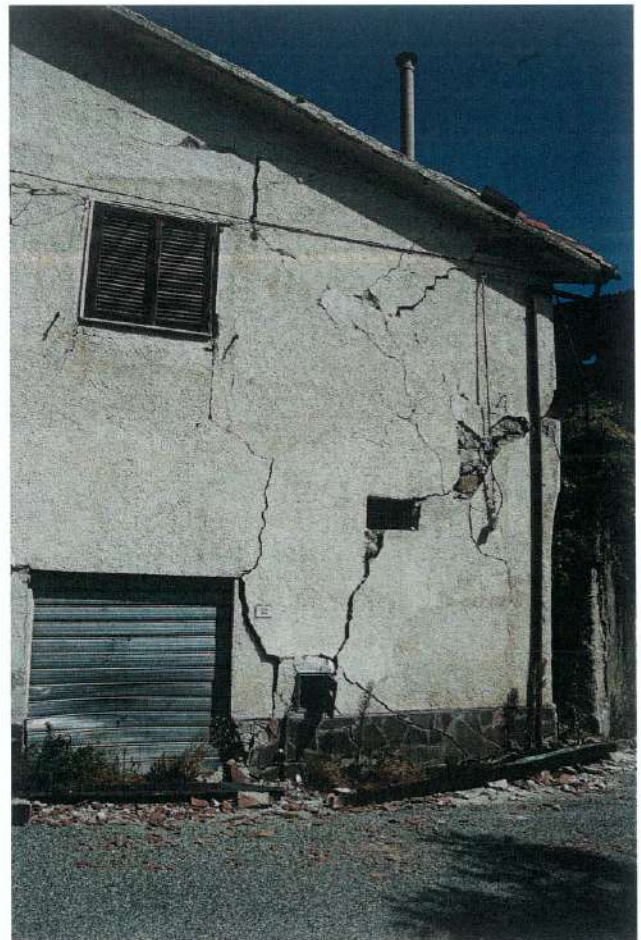
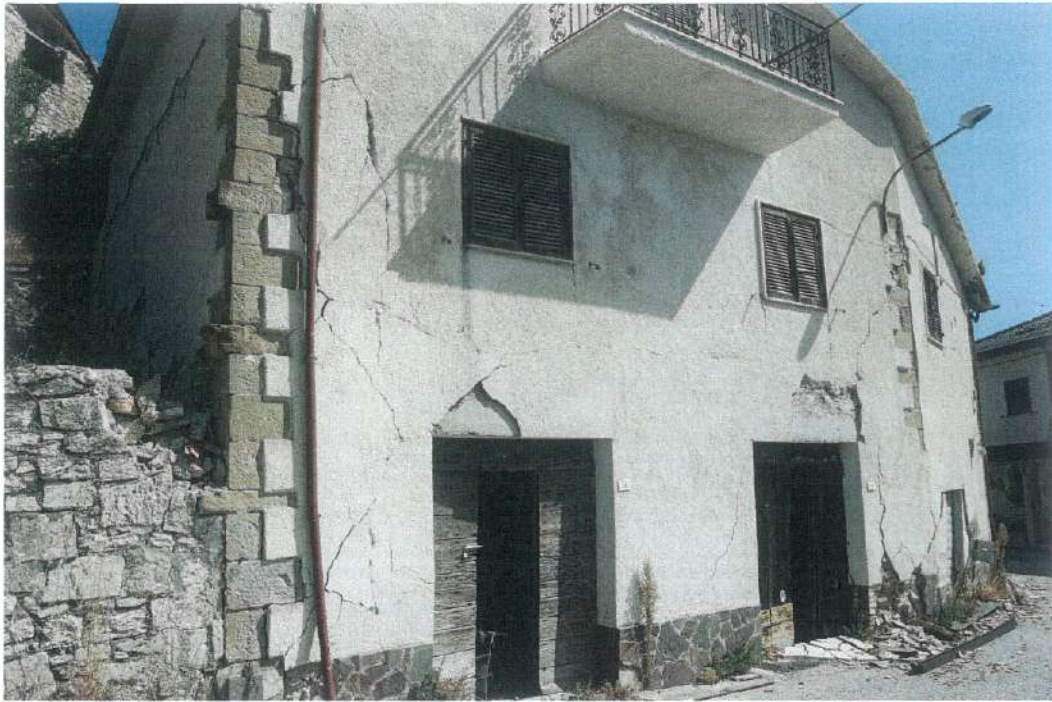
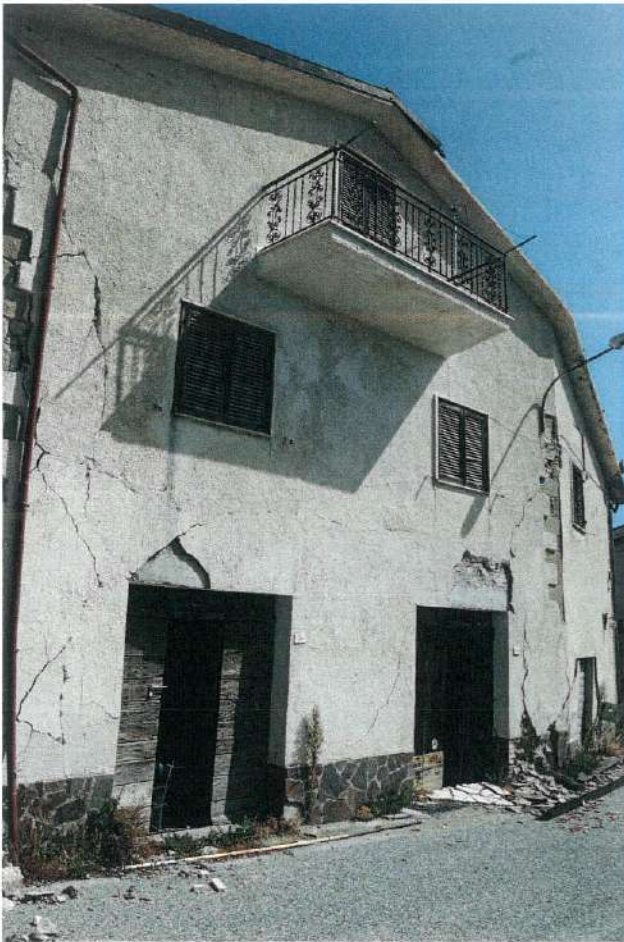
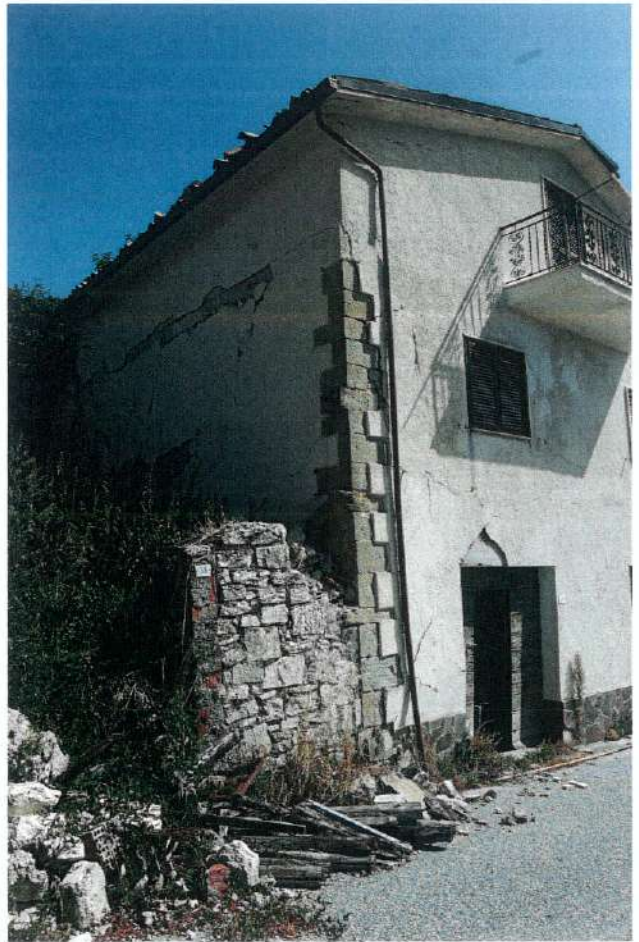
### ALLEGATO FOTOGRAFICO

Immobile sito ad Accumoli foglio 39, mappale 355

Trattasi di fabbricato con struttura in muratura incoerente e tetto in laterocemento che presenta un grave quadro fessurativo ampio e diffuso su tutti i muri portanti.

Si ritiene necessaria la demolizione totale al fine di assicurare la tutela della pubblica incolumità e la riapertura della viabilità.
