**SCHEDA VALUTAZIONE GTS**  
**MESSA IN SICUREZZA TEMPORANEA POST-SISMA DI MANUFATTI EDILIZI**

PROVINCIA <b>RIETI</b> LOCALITÀ (Frazione, Centri abitato o Zona) <b>POGGIO D'API</b> INDIRIZZO _____ Num. _____	COMUNE <b>ACCUMOLI</b>
DATI CATASTALI Foglio _____ Mappa _____ Particella _____ ID Aggregato (Prot. Civile) _____ <b>21</b> _____ <b>193</b> _____

**Poggio D'Api- Foglio 21:**

**1. PARTICELLA 193**

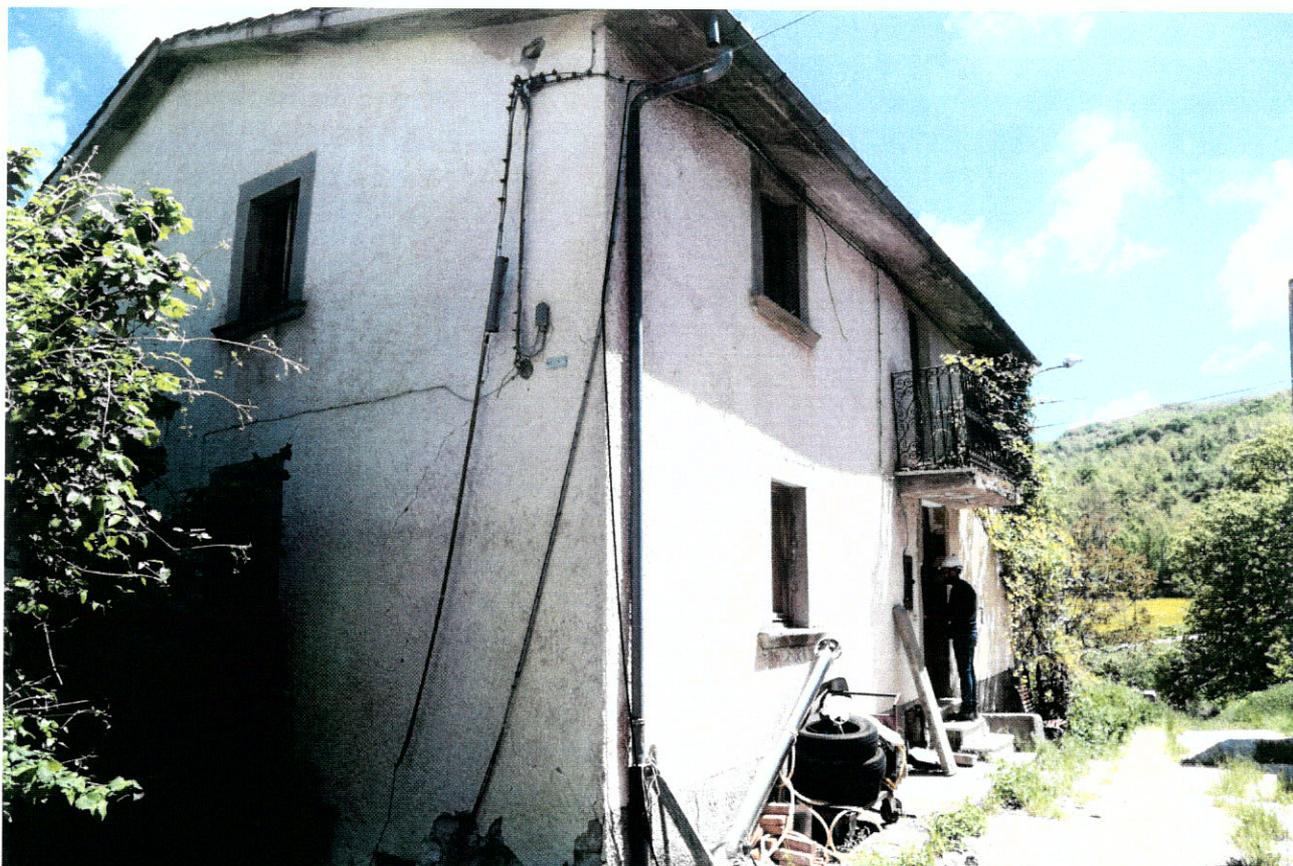
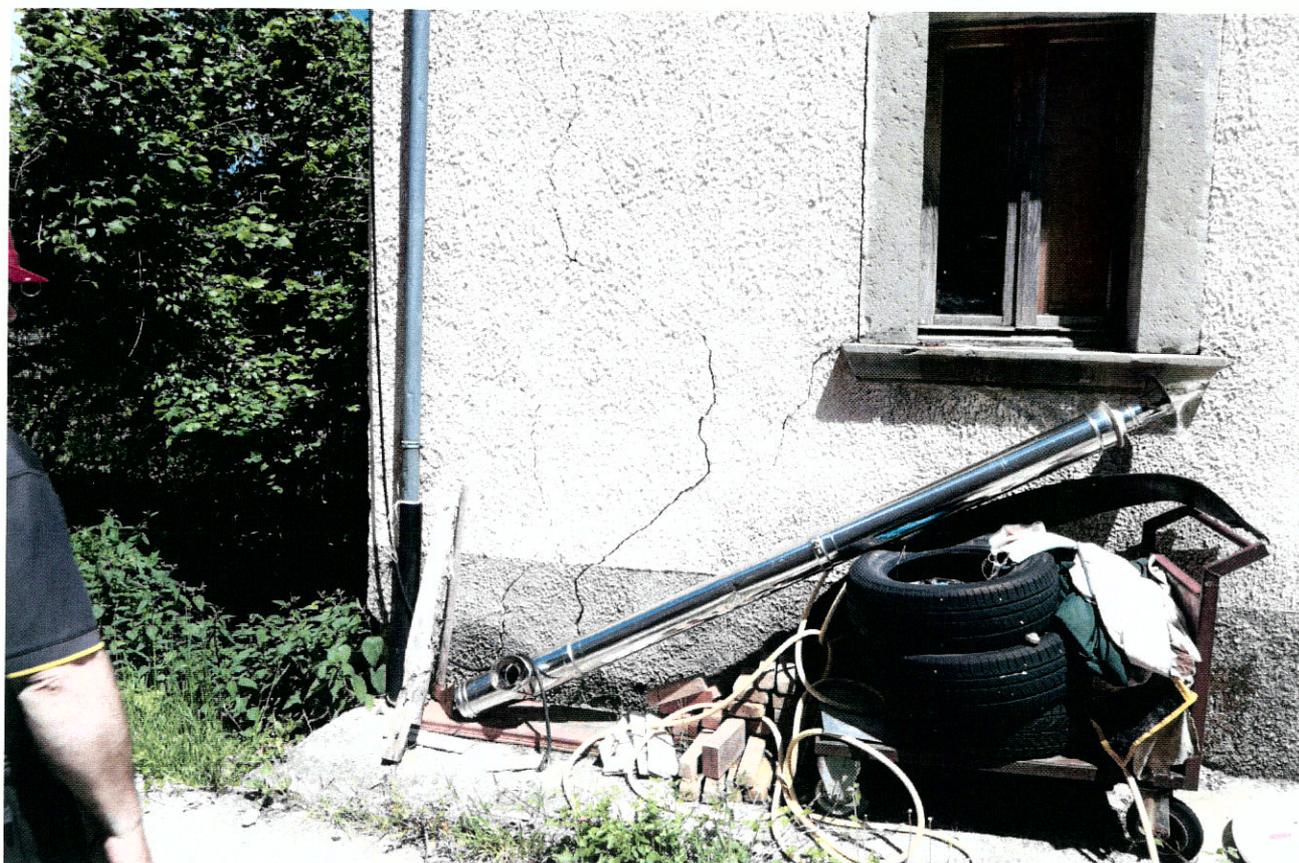
FOTO -1- (P.IIa 193)

Trattasi di edificio isolato in muratura portante di pietrame a tessitura irregolare e di cattiva qualità, articolato su 3 livelli di cui uno seminterrato. Lo stesso presenta un quadro fessurativo concentrato in prossimità dei cantonali Sud-Ovest e Sud-Est e delle aperture prospicienti la pubblica via e pertanto si prescrive la messa in sicurezza con opere provvisorie del tipo cinturazione parziale della porzione di fabbricato confinante con la pubblica via comprensiva di sbadacchiature delle aperture coinvolte, al fine di ripristinare la transitabilità della stessa.
