## Ordinanza n. 212 del 28/08/2018

| OGGETTO | <b>Messa in sicurezza immobile ubicato in Accumoli Capoluogo.<br/>Identificazione catastale: Foglio 39 Mappale 312 (TORRIONE)<br/>Proprietà:<br/>- VILLANI Maria Rita</b> |

**RELAZIONE TECNICA ALLEGATA AL VERBALE GTS CON TECNICI MIBACT DEL 23 NOVEMBRE 2017  
ACCUMOLI CAPOLUOGO FG.39 ALLEGATO A CON MIBACT**

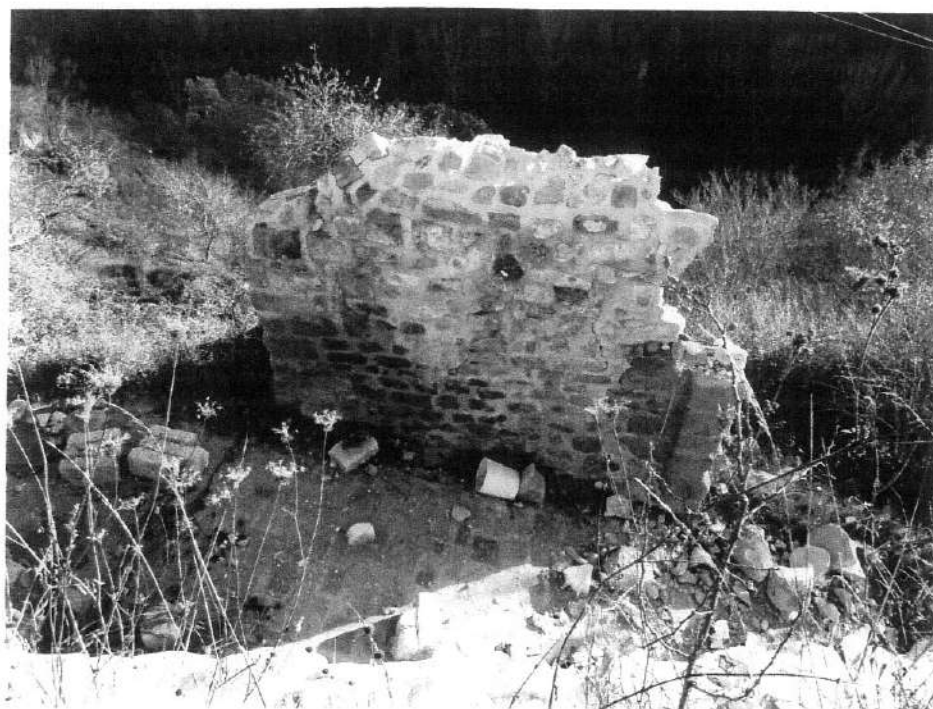
1. Antica Porta

La prima antica porta visionata è quella nell'area a sud di accesso ad Accumoli in prossimità della part.492 e presenta setti di mura residui di antica costruzione posti parallelamente alla distanza di circa 2,5 metri, costituendo probabilmente la delimitazione e il sostegno per una delle porte di accesso al centro storico del Capoluogo. Sono presenti alcuni distacchi di pietre di muratura cadute sulla vecchia strada e nella scarpata sottostante. La Commissione concorda nella necessità di effettuare delle opere di ripristino e consolidamento dei setti murari riutilizzando gli elementi lapidei crollati.

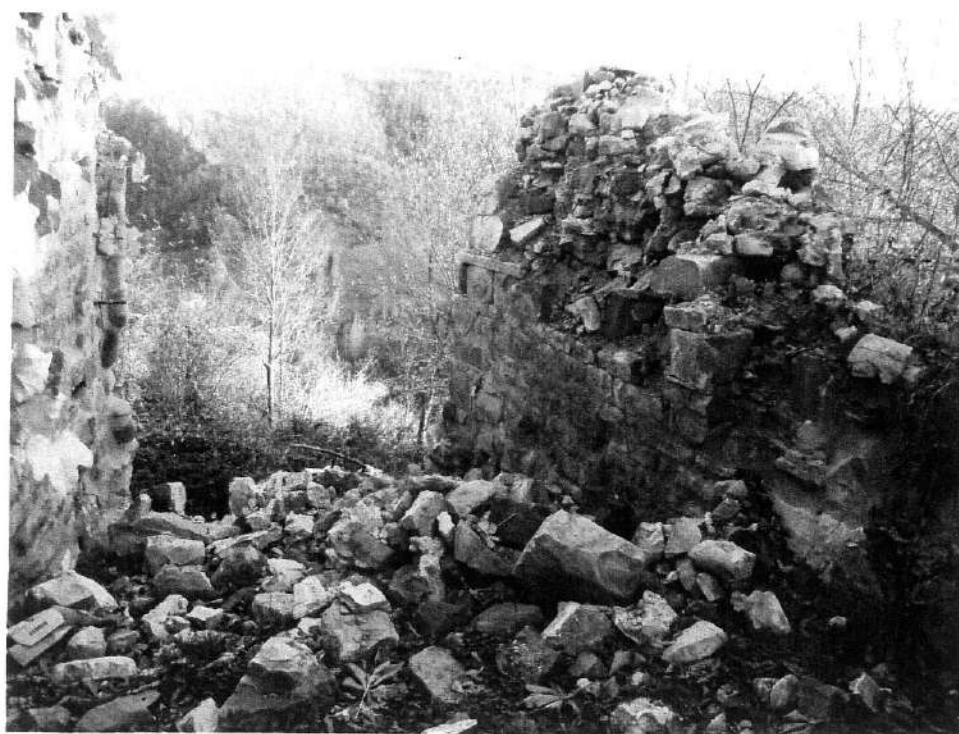
2. Antica Porta

Dalla porta precedentemente descritta proseguendo la vecchia strada delimitata dal muro di cinta si raggiunge la seconda porta posizionata in adiacenza al bed&breakfast della part. 471. La porta, già interessata in precedenza da lavori di restauro, ha subito il crollo della parte alta e gli elementi lapidei sono crollati invadendo la sede della strada per tutta la larghezza della stessa. La Commissione concorda nella necessità di effettuare delle opere di ripristino e consolidamento dei setti murari riutilizzando gli elementi lapidei crollati, in particolare per quello a valle più danneggiato e possibilmente ricostruendo anche il collegamento tra i due.

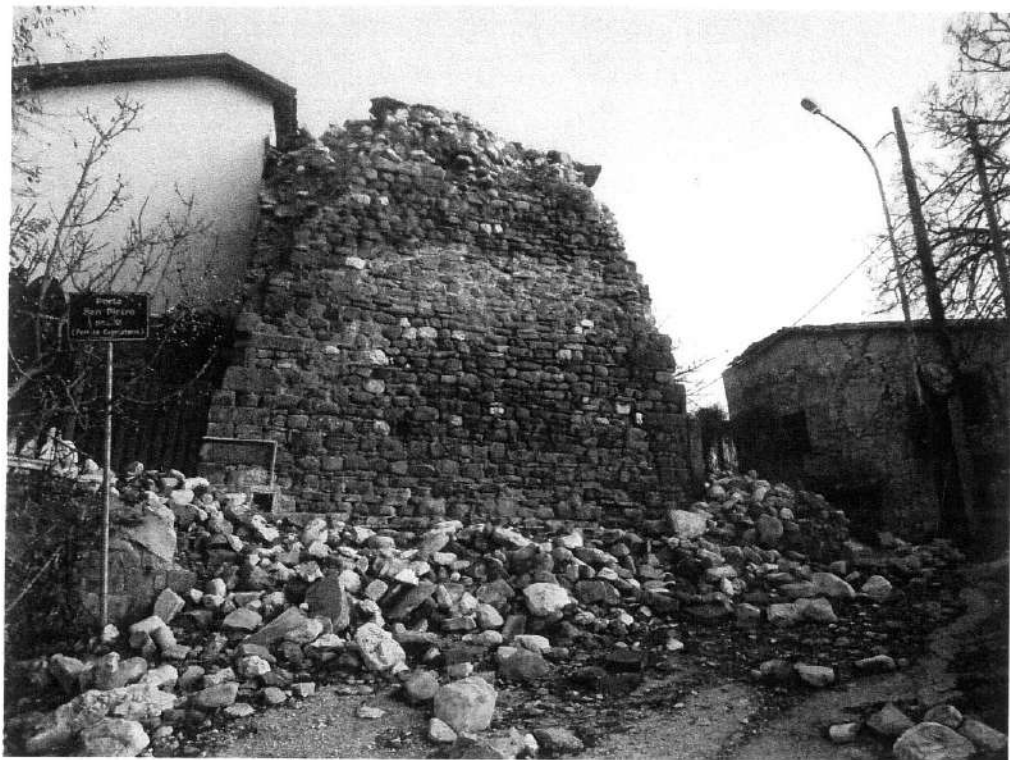
3.Torrione Porta S.Pietro sec.XI (Portale Capolattera)

La struttura muraria, rispetto alle altre porte, si presenta di notevoli dimensioni sia in termini di altezza che larghezza ed è stato interessato soprattutto nella parte più elevata da consistenti distacchi di materiale di pietre che ora ingombrano completamente le limitrofe vie sui due lati. La struttura è costituita da un volume chiuso di due piani collegata ad un fabbricato privato di civile abitazione. La Commissione concorda sulla necessità di effettuare delle opere di ripristino e consolidamento della struttura riutilizzando gli elementi lapidei crollati ivi presenti, così da permettere la riapertura delle vie al transito, in sicurezza, pedonale e veicolare.

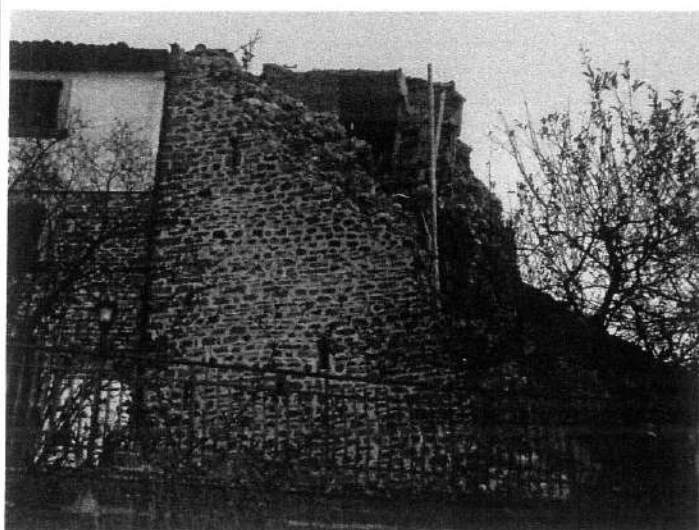
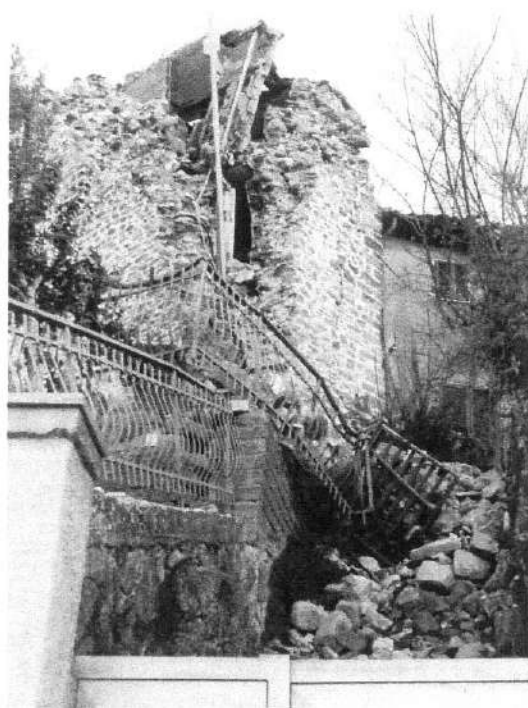
4. Torrione Privato proprietà Sig.ra Villani Maria Rita part.312

La struttura muraria si sviluppa tra le particelle 311 e 313 e presenta gravi danni all'angolo di congiunzione tra i muri visibili per quasi tutta l'altezza. Risultano essere stati effettuati lavori di adeguamento a civile abitazione attraverso rivestimenti con pareti di forati e solai intermedi. La Commissione concorda sulla necessità di effettuare delle opere di messa in sicurezza e consolidamento.

1. La messa in sicurezza del fabbricato sopra descritto censito al N.C.E.U. al **Foglio 39 Mappale 312** di proprietà di:
  - VILLANI MARIA RITA nata a ROMA il 25/04/1959 VLLMRT59D65H501C

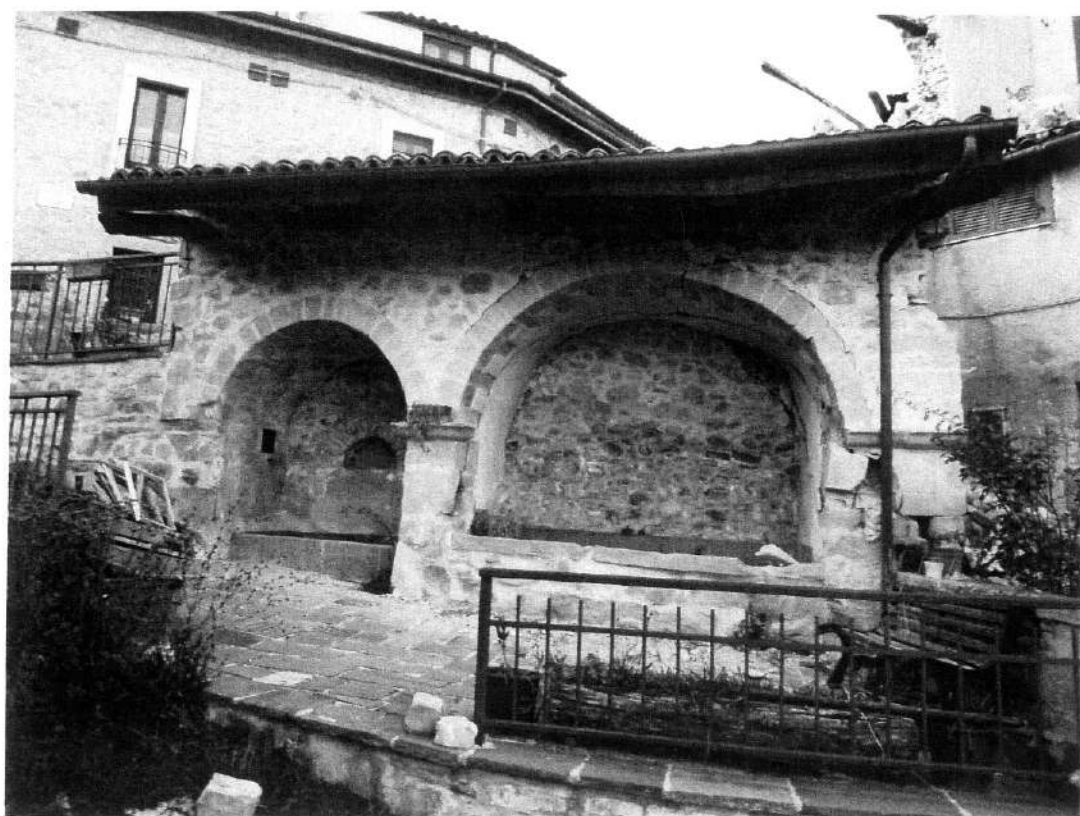
5. Fontanile part. D

Il fontanile sottostante via Piave ha subito gravi danni derivanti dal crollo della particella retrostante (part. 347). La Commissione concorda sulla necessità di effettuare delle opere di messa in sicurezza antecedenti alle operazioni di rimozione delle macerie della particella 347 per poi procedere all'intervento di restauro.

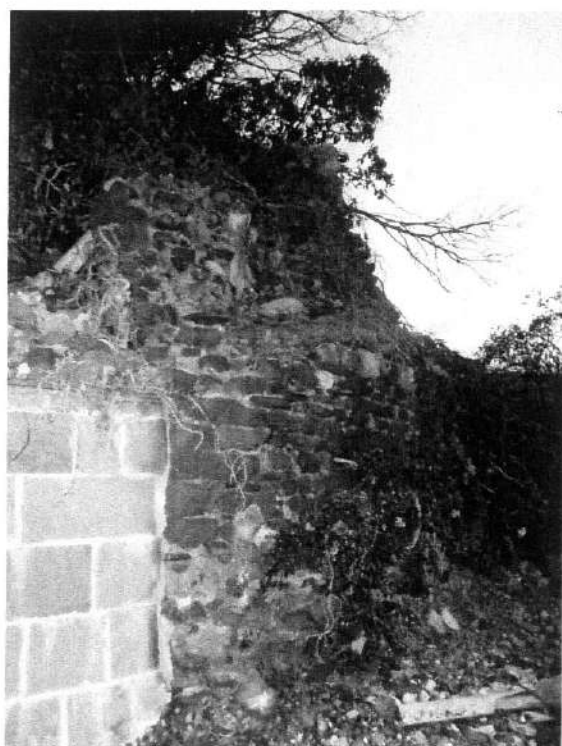
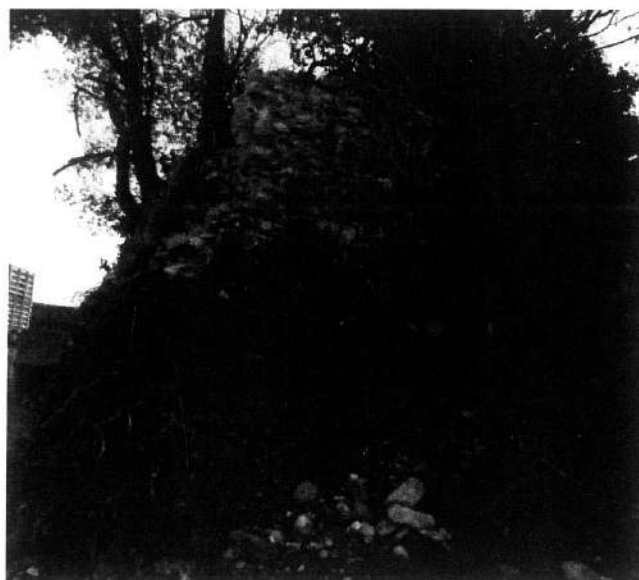
6. Torrione part. 227

La struttura muraria presenta vegetazione spontanea preesistente e una piccola quantità di macerie impigliate nel verde. La Commissione concorda sulla necessità di effettuare delle opere di ripristino e consolidamento della struttura riutilizzando gli elementi lapidei crollati ivi presenti.

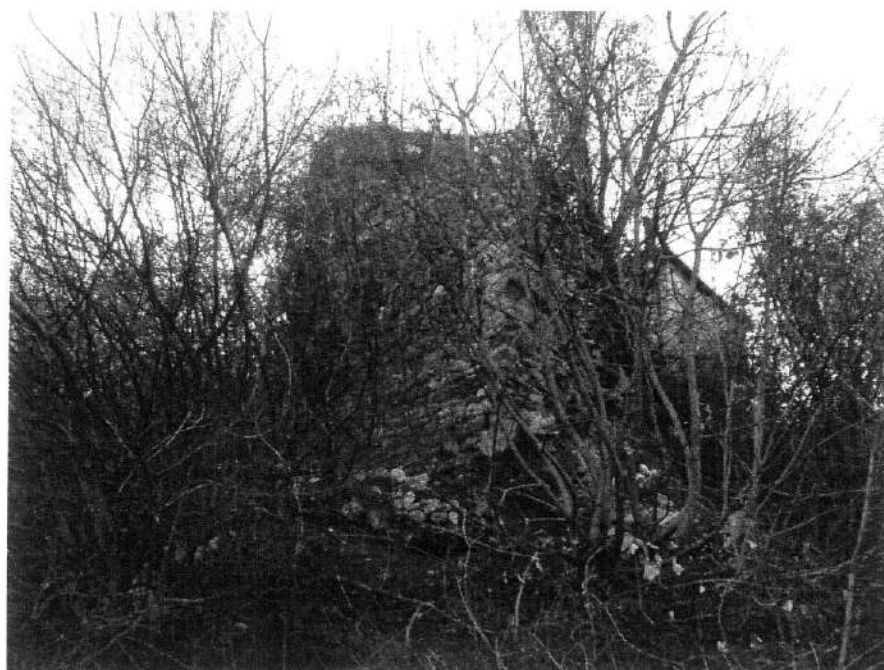
7. Torrione nei pressi della part. 225

La struttura muraria si trova sulla scarpata stradale all'ingresso del Comune circondata da vegetazione spontanea precedente al sisma. Si evince una piccola quantità di macerie impigliate nel verde. La Commissione concorda sulla necessità di effettuare delle opere di ripristino e consolidamento della struttura riutilizzando gli elementi lapidei crollati ivi presenti.
