## Ordinanza n. 224 del 04/09/2018

| <b>OGGETTO</b> | <b>Messa in sicurezza immobile ubicato in Accumoli – Frazione Cassino.</b><br><b>Identificazione catastale: Foglio 62 Mappali 22</b><br><b>Proprietà:</b><br><b>mapp. 22: FALCOLINI Corrado;</b> |

**SCHEDA VALUTAZIONE GTS "ampliato"**  
**MESSA IN SICUREZZA TEMPORANEA POST-SISMICA DI MANUFATTI EDILIZI**  
 (Su carta intestata del Centro Coordinamento Regionale)

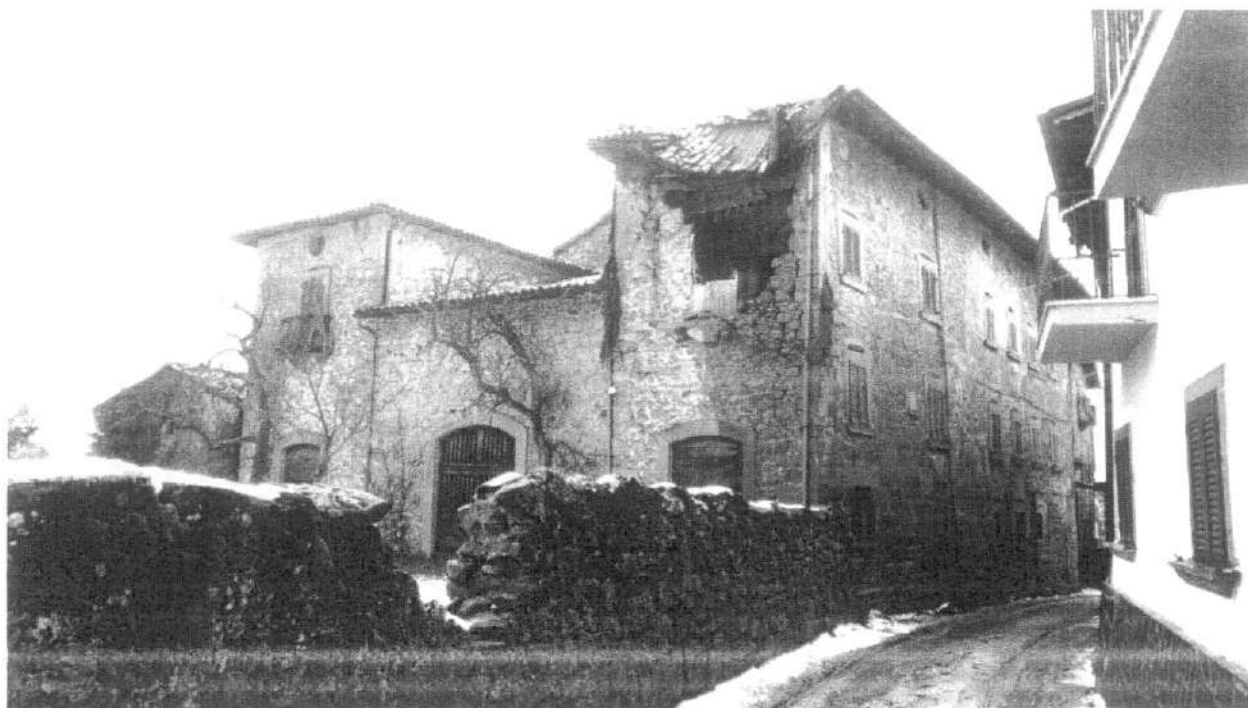
(Cassino, FOTO 1)

L'edificio in arenaria locale e calce presenta il crollo di una porzione di muratura a sacco in corrispondenza di una parete perimetrale dell'ultimo livello, perpendicolare alla facciata adiacente la pubblica via. Si ravvisa la necessità di provvedere alla messa in sicurezza mediante smontaggio controllato delle porzioni instabili per la parte di muratura compresa tra il solaio di piano del terzo livello e la copertura, fino al raggiungimento del muro di spina. A seguito dello smontaggio controllato di tale porzione si richiede la necessità di realizzare una copertura al fine di preservare le murature sottostanti.

Note<sup>(2)</sup>: Trattasi di edificio di tre piani in area urbana locale. I cantonali si presentano scollegati con vistose lesioni in corrispondenza della facciata principale prospiciente la pubblica via. Si ravvisa la necessità di eseguire opere di messa in sicurezza mediante cinturazione parziale dei due maschi murari d'angolo insistenti su pubblica via. Per le porzioni di muratura interessate dal crollo si rimanda al modello C/2.
