COMUNE di ACCUMOLI

Ordinanza n. 387 del 22/08/2017

OGGETTO	Demolizione immobile ubicato in Accumoli e rimozione macerie. Identificazione catastale: Foglio 39 Mappale 351. Proprietà: VECCIA Daniela
----------------	--

VERBALE DI SOPRALLUOGO TECNICO

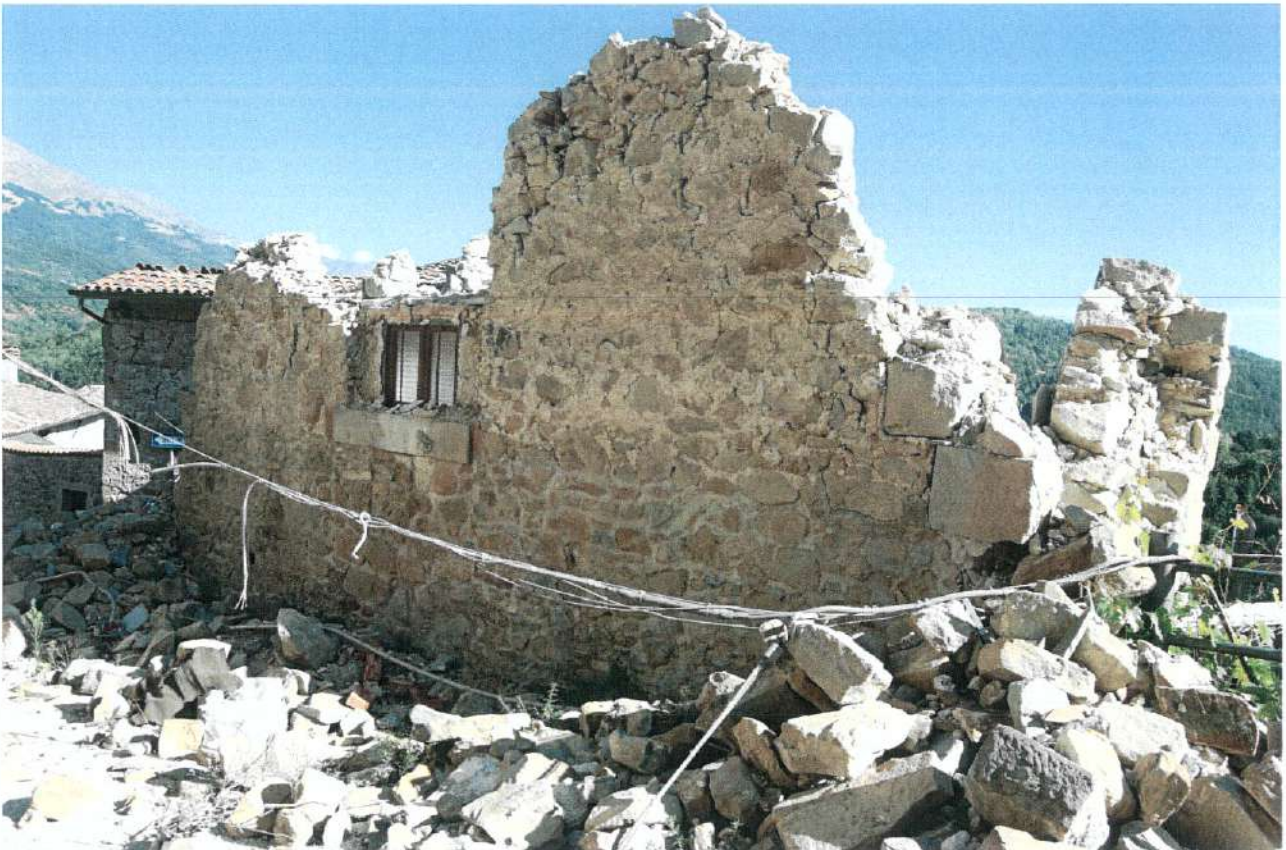
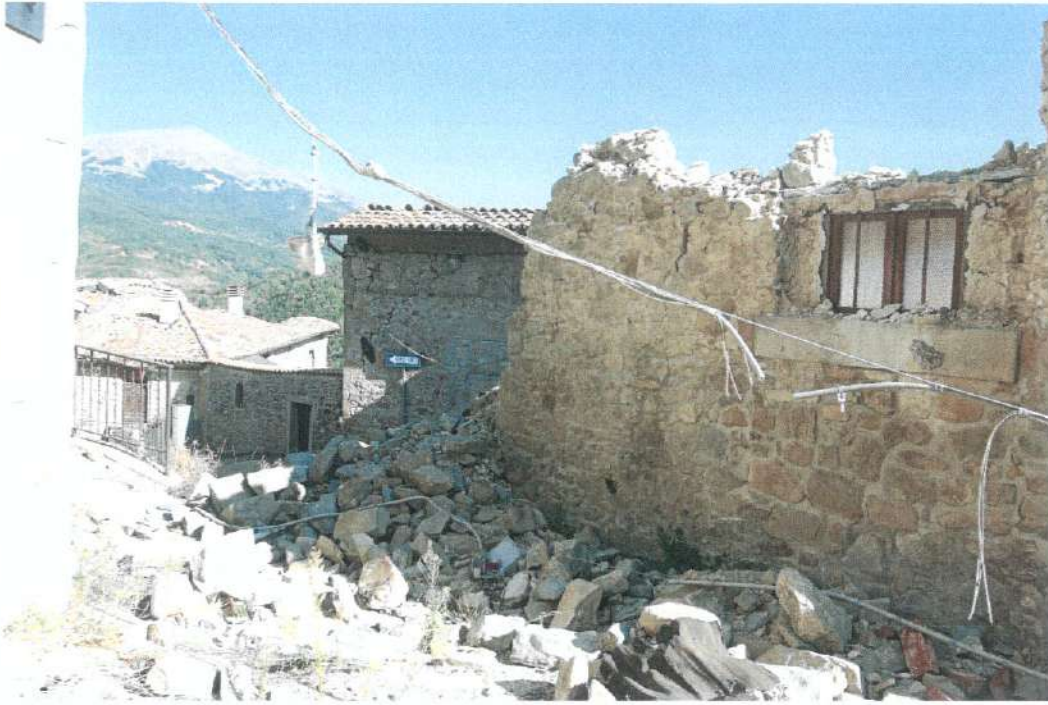
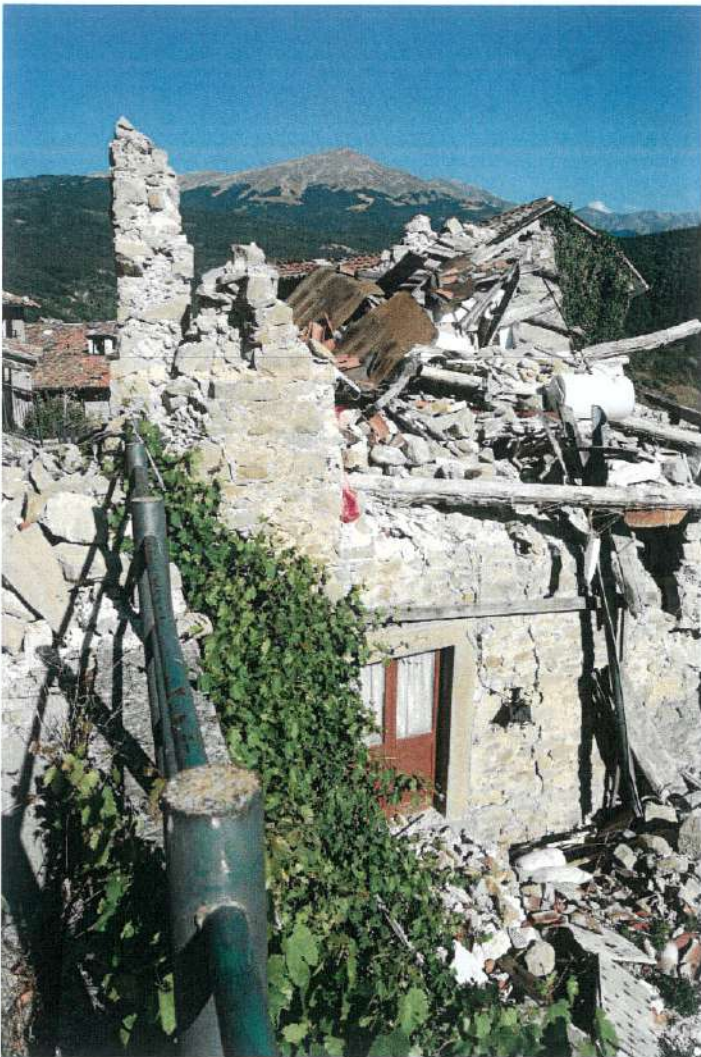
ALLEGATO FOTOGRAFICO

Pericolo cadute tegole e crollo di ponti della costruzione perimetrale

Pericolo di crollo su edifici adiacenti

Trattasi di fabbricato con struttura portante in muratura incoerente e tetto in legno, quasi del tutto crollato. Si ritiene necessaria la demolizione totale delle parti non crollate al fine di assicurare la tutela della pubblica incolumità e la riapertura della viabilità.

Visto l'allegato verbale di sopralluogo tecnico del 22/08/2017 in cui si conclude che è necessaria la demolizione totale dell'immobile al fine di assicurare la tutela della pubblica incolumità;
