## Ordinanza n. 105 del 28/03/2018

| OGGETTO | <p><b>Demolizione immobile ubicato in ACCUMOLI, fraz. Illica e rimozione macerie.</b></p> <p><b>Identificazione catastale: Foglio 40 Mappale 685.</b></p> <p><b>Proprietà:</b><br/><b>CAROSI Americo</b><br/><b>ROSSETTI Maria Pia</b></p> |

## VERBALE DI SOPRALLUOGO

## DOCUMENTAZIONE FOTOGRAFICA

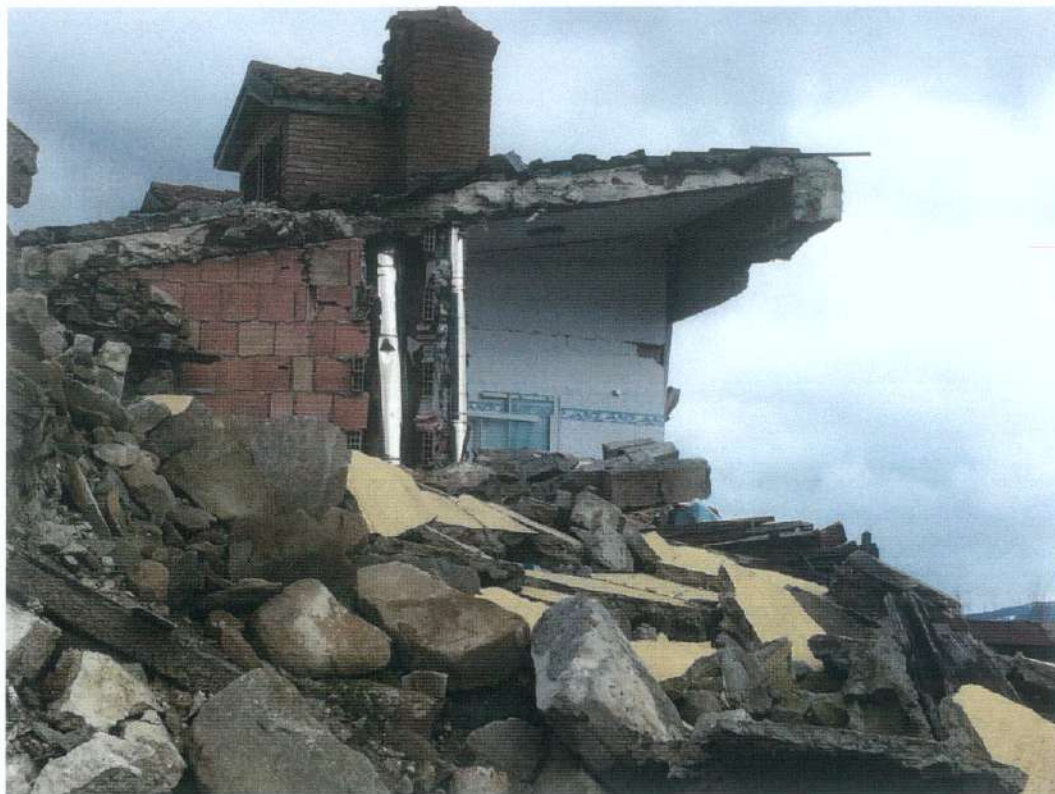
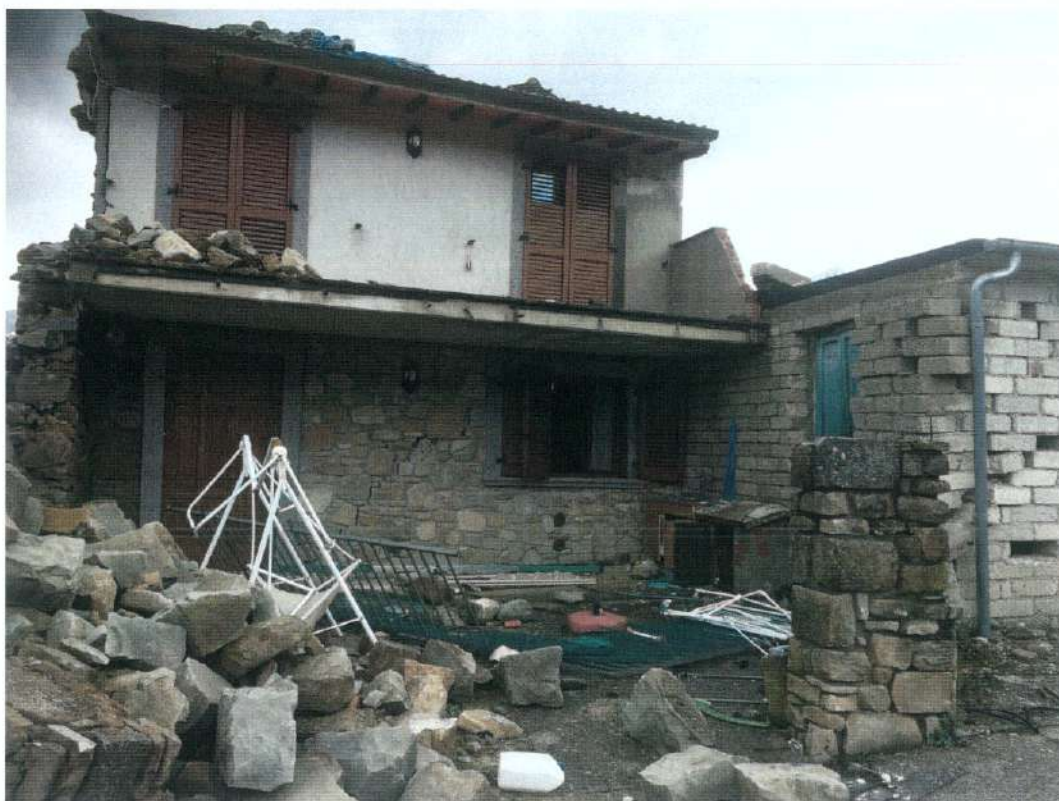
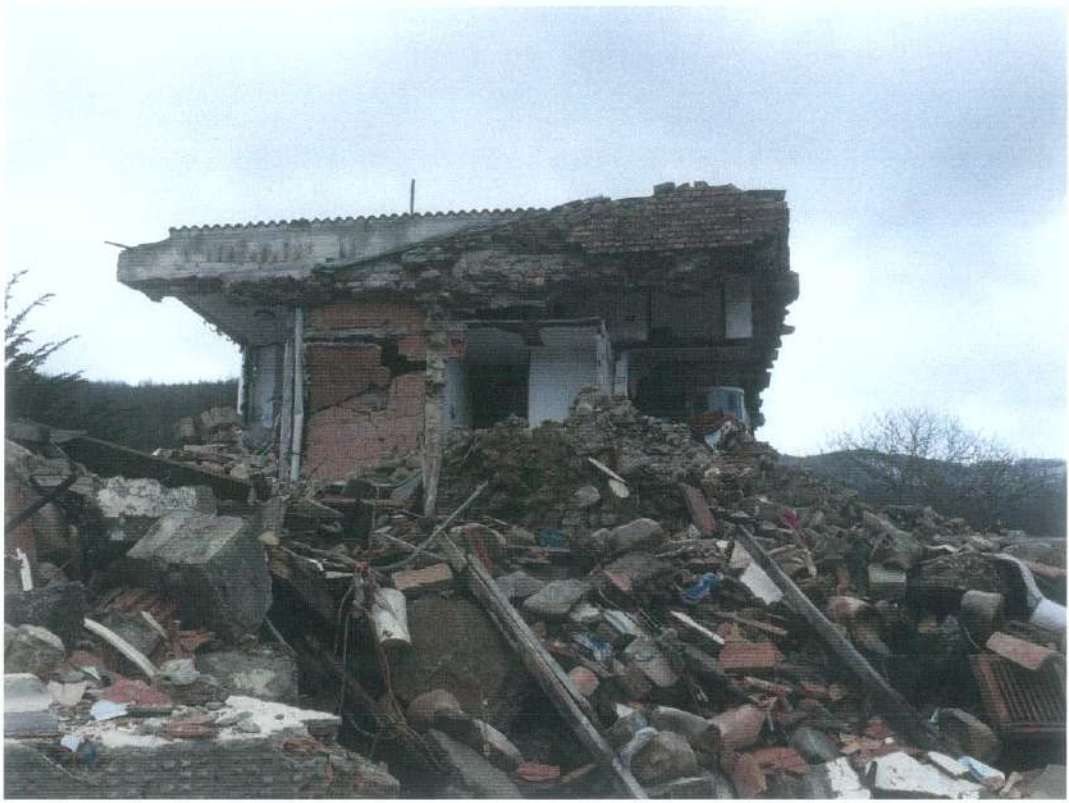
Foglio 40a mappale 685, Accumoli frazione ILLICA

Il mappale 685 risulta essere confinante con immobili completamente crollati e ridotti allo stato di macerie. Nello specifico trattasi di un edificio di due piani fuori terra, realizzato in muratura in blocchi, uso civile abitazione. Gli elementi strutturali verticali risultano interessati da crolli importanti, soprattutto concentrati nella parte retrostante del fabbricato. Le pareti perimetrali risultano interessate da meccanismi di ribaltamento che hanno portato al crollo delle strutture. Il prospetto principale posto in corrispondenza dell'accesso all'abitazione e caratterizzato da un ampio balcone in calcestruzzo a sbalzo appare vistosamente lesionato, nel complesso l'intero fabbricato è completamente disarticolato. Si ritiene necessario provvedere alla totale demolizione del fabbricato.

La demolizione del fabbricato sopra descritto- censito al N.C.E.U. al **Foglio 40 Mappale 685**, di proprietà di:

e con una consistenza volumetrica approssimativa di 275 mc - nonché la rimozione delle macerie;
