# COMUNE di ACCUMOLI

## Ordinanza n. 210 del 28/08/2018

| OGGETTO | <b>Messa in sicurezza immobile ubicato in Accumoli Capoluogo.<br/>Identificazione catastale: Foglio 39 nei pressi del Mappale 225<br/>(TORRIONE)<br/>Proprietà:<br/>- COMUNE DI ACCUMOLI</b> |

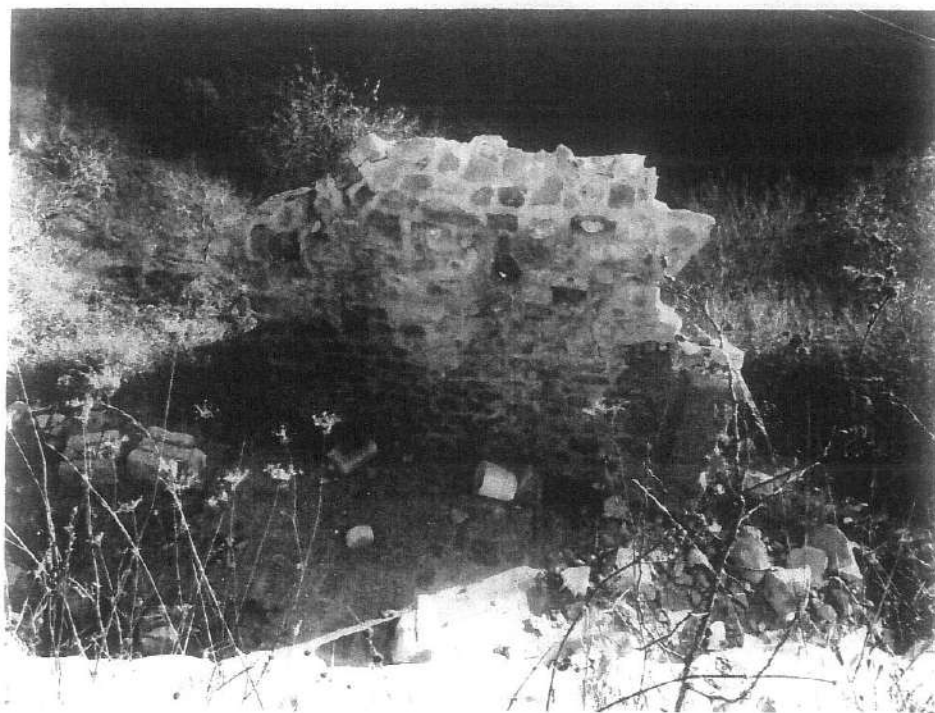
1. Antica Porta

La prima antica porta visionata è quella nell'area a sud di accesso ad Accumoli in prossimità della part.492 e presenta setti di mura residui di antica costruzione posti parallelamente alla distanza di circa 2,5 metri, costituendo probabilmente la delimitazione e il sostegno per una delle porte di accesso al centro storico del Capoluogo. Sono presenti alcuni distacchi di pietre di muratura cadute sulla vecchia strada e nella scarpata sottostante. La Commissione concorda nella necessità di effettuare delle opere di ripristino e consolidamento dei setti murari riutilizzando gli elementi lapidei crollati.

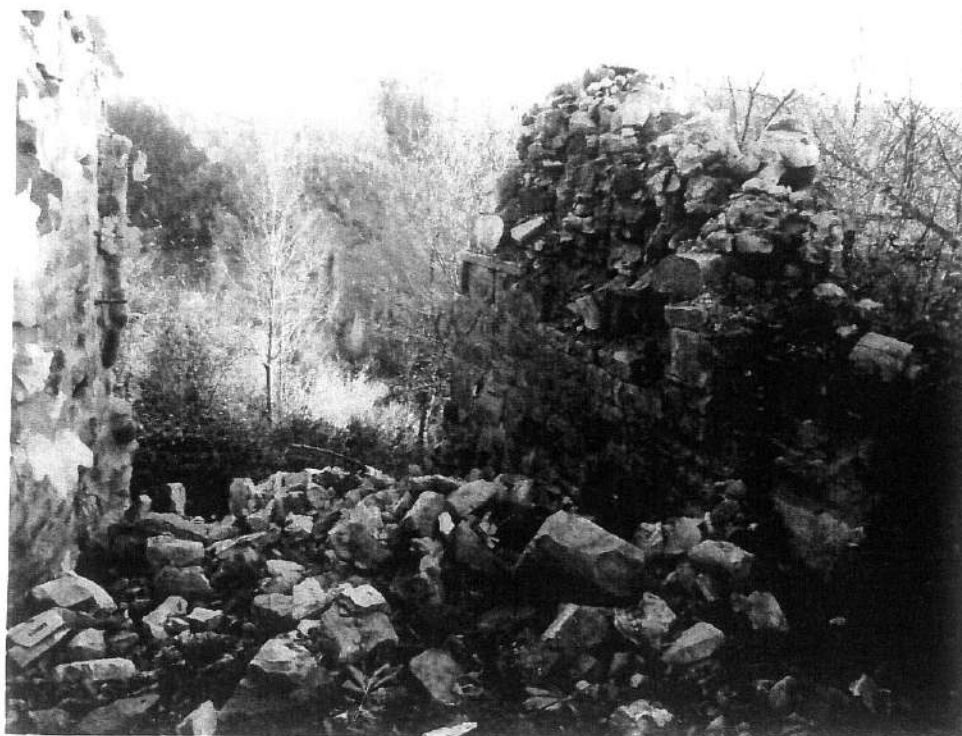
2. Antica Porta

Dalla porta precedentemente descritta proseguendo la vecchia strada delimitata dal muro di cinta si raggiunge la seconda porta posizionata in adiacenza al bed&breakfast della part. 471. La porta, già interessata in precedenza da lavori di restauro, ha subito il crollo della parte alta e gli elementi lapidei sono crollati invadendo la sede della strada per tutta la larghezza della stessa. La Commissione concorda nella necessità di effettuare delle opere di ripristino e consolidamento dei setti murari riutilizzando gli elementi lapidei crollati, in particolare per quello a valle più danneggiato e possibilmente ricostruendo anche il collegamento tra i due.

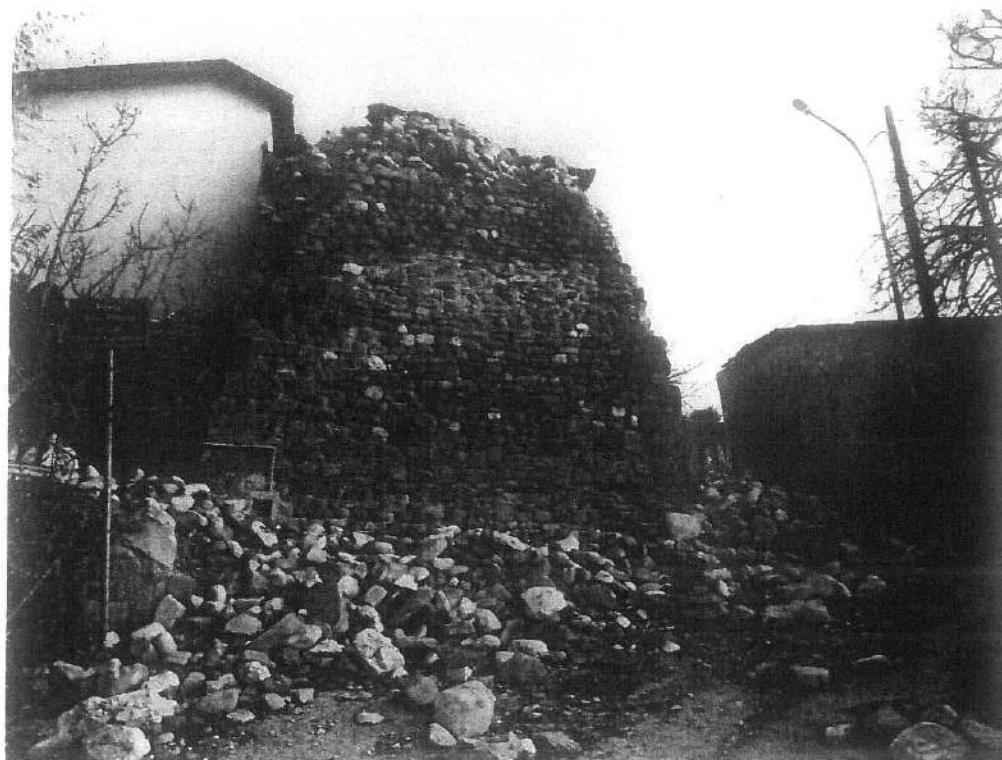
3.Torrione Porta S.Pietro sec.XI (Portale Capolaterra)

La struttura muraria, rispetto alle altre porte, si presenta di notevoli dimensioni sia in termini di altezza che larghezza ed è stato interessato soprattutto nella parte più elevata da consistenti distacchi di materiale di pietre che ora ingombrano completamente le limitrofe vie sui due lati. La struttura è costituita da un volume chiuso di due piani collegata ad un fabbricato privato di civile abitazione. La Commissione concorda sulla necessità di effettuare delle opere di ripristino e consolidamento della struttura riutilizzando gli elementi lapidei crollati ivi presenti, così da permettere la riapertura delle vie al transito, in sicurezza, pedonale e veicolare.

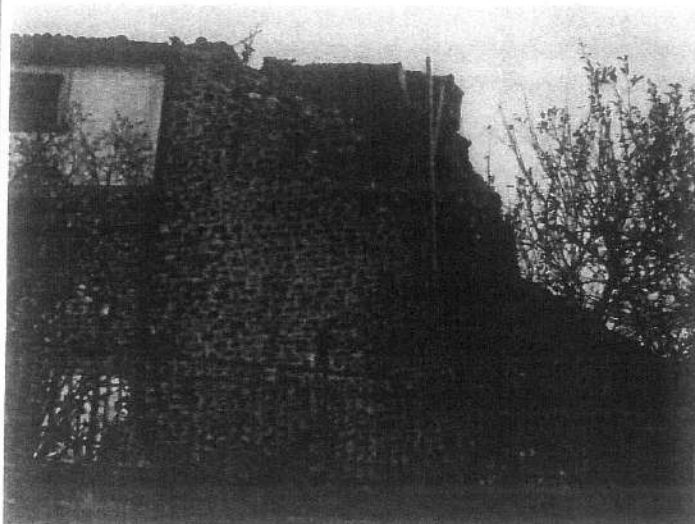
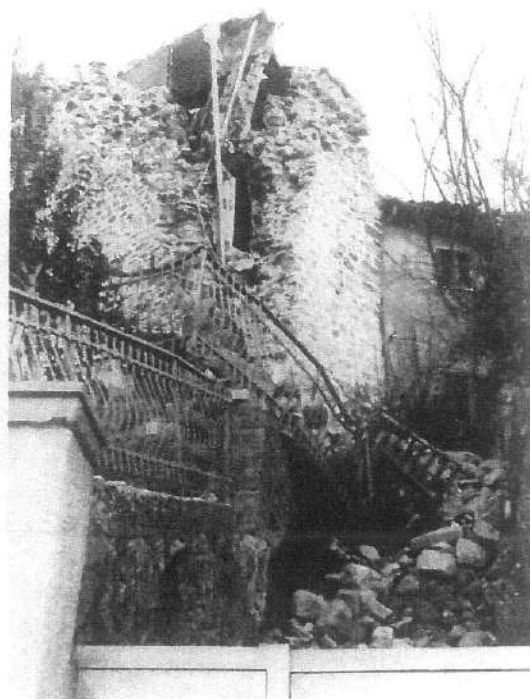
4. Torrione Privato proprietà Sig.ra Villani Maria Rita part.312

La struttura muraria si sviluppa tra le particelle 311 e 313 e presenta gravi danni all'angolo di congiunzione tra i muri visibili per quasi tutta l'altezza. Risultano essere stati effettuati lavori di adeguamento a civile abitazione attraverso rivestimenti con pareti di forati e solai intermedi. La Commissione concorda sulla necessità di effettuare delle opere di messa in sicurezza e consolidamento.

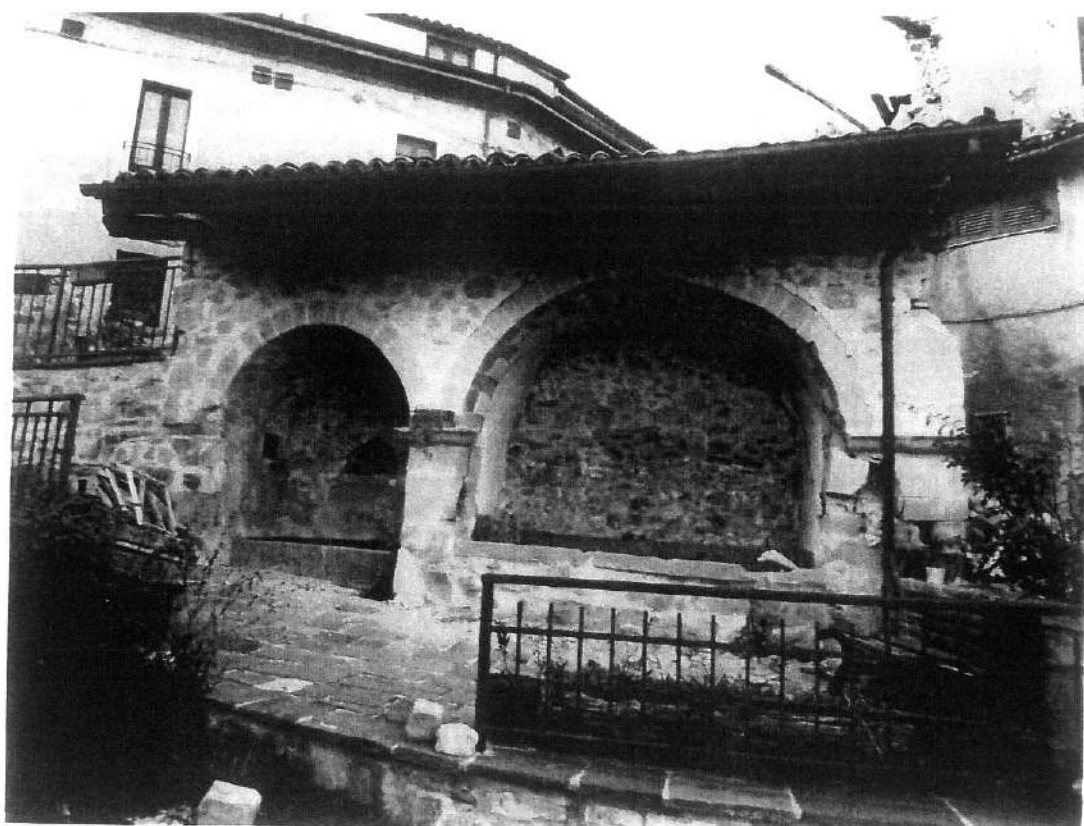
5. Fontanile part. D

Il fontanile sottostante via Piave ha subito gravi danni derivanti dal crollo della particella retrostante (part. 347). La Commissione concorda sulla necessità di effettuare delle opere di messa in sicurezza antecedenti alle operazioni di rimozione delle macerie della particella 347 per poi procedere all'intervento di restauro.

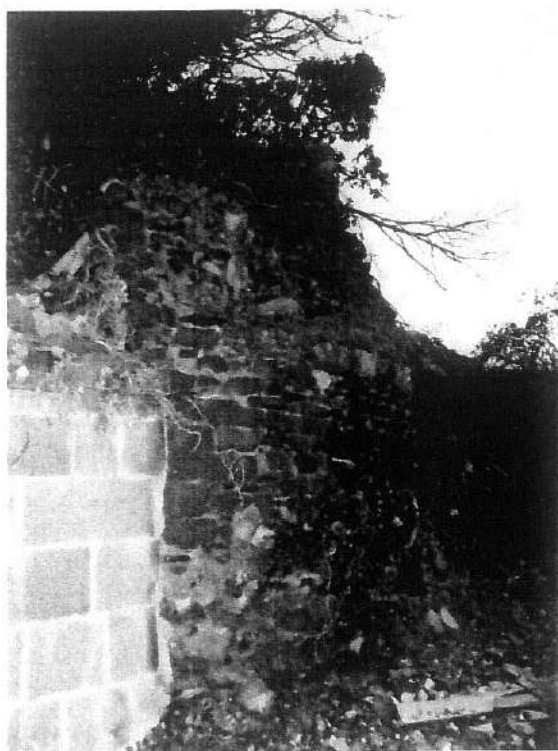
6. Torrione part. 227

La struttura muraria presenta vegetazione spontanea preesistente e una piccola quantità di macerie impigliate nel verde. La Commissione concorda sulla necessità di effettuare delle opere di ripristino e consolidamento della struttura riutilizzando gli elementi lapidei crollati ivi presenti.

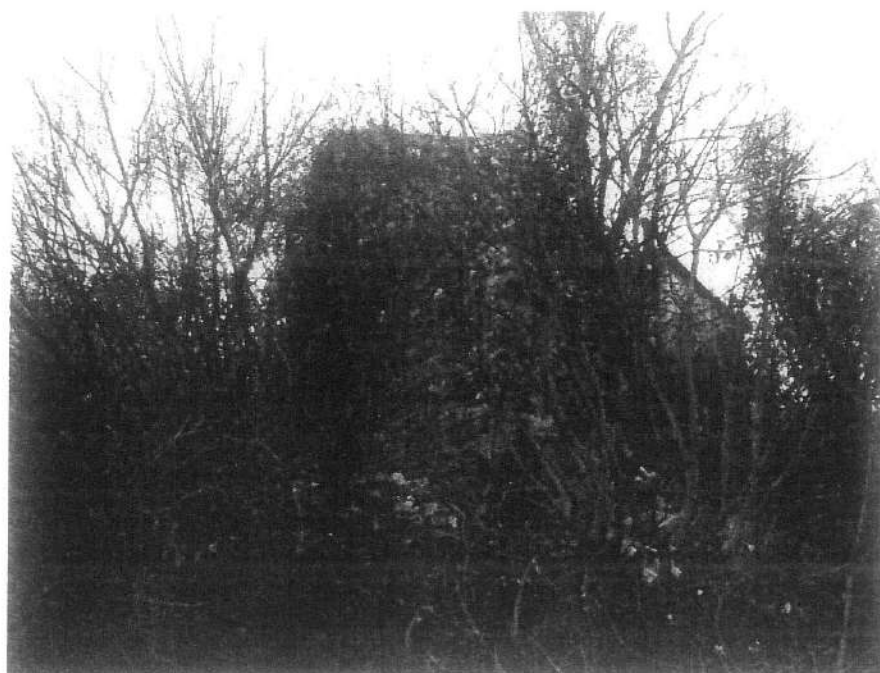
7. Torrione nei pressi della part. 225

**Visto** l'allegato verbale di sopralluogo del GTS del 23/11/2017, dal quale si rileva: "La struttura muraria si trova sulla scarpata stradale all'ingresso del Comune circondata da vegetazione

*spontanea precedente al sisma. Si evince una piccola quantità di macerie impigliate nel verde. La Commissione concorda sulla necessità di effettuare delle opere di ripristino e consolidamento della struttura riutilizzando gli elementi lapidei crollati ivi presenti."*

La struttura muraria si trova sulla scarpata stradale all'ingresso del Comune circondata da vegetazione spontanea precedente al sisma. Si evince una piccola quantità di macerie impigliate nel verde. La Commissione concorda sulla necessità di effettuare delle opere di ripristino e consolidamento della struttura riutilizzando gli elementi lapidei crollati ivi presenti.

1. La messa in sicurezza del manufatto sopra descritto, sito presso il Comune di Accumoli, **nei pressi** della particella censita al N.C.E.U. al **Foglio 39 Mappale 225** di proprietà di:
