Comune di Venarotta Provincia di Ascoli Piceno Sede Comunale: Via Euste Nardi, 39-63040 Venarotta Tel. 0736/362132 / Fax 0736/362896 Mail: prot.comunevenarotta@libero.it / PEC: comune.venarotta@emarche.it	AREA TECNICA
UBICAZIONE INTERVENTO Frazione Capodipiano Fg. 22 - P.lla 267 Venarotta AP	OGGETTO Sisma 2016 - Lavori di somma urgenza per eliminazione del pericolo per la pubblica e privata incolumità, derivante dal crollo parziale di fabbricato sito in Fraz. Capodipiano - Fg. 22 - P.11a 267	C.I.G.
		C.U.P.
COMMITTENTE Comune di Venarotta	ALLA PERIZIA GIUSTIFICATIVA	TIPO
IMPRESA ESECUTRICE M. & P. Costruzioni snc di Parissi Lucio. & C.	CONTENUTO - Inquadramento - Doc. fotografica Stato di Fatto - Rilievo Stato di Fatto - Intervento di demolizione	ALLEGATO -
PROGETTISTA Arch. Davide DE BERARDIS	<ul> <li>Situazione post intervento</li> <li>Posizionamento macerie</li> <li>Doc. Fotografica post intervento</li> </ul>	SCALA

Sisma 2016 - Lavori di somma urgenza per eliminazione del pericolo per la pubblica e privata incolumità, derivante dal crollo parziale di fabbricato sito in Fraz. Capodipiano - Fg. 22 - P.lla 267

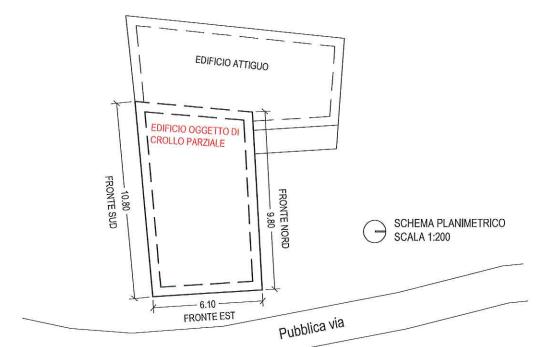
SCHEMA FRONTE NORD

SCALA 1:200

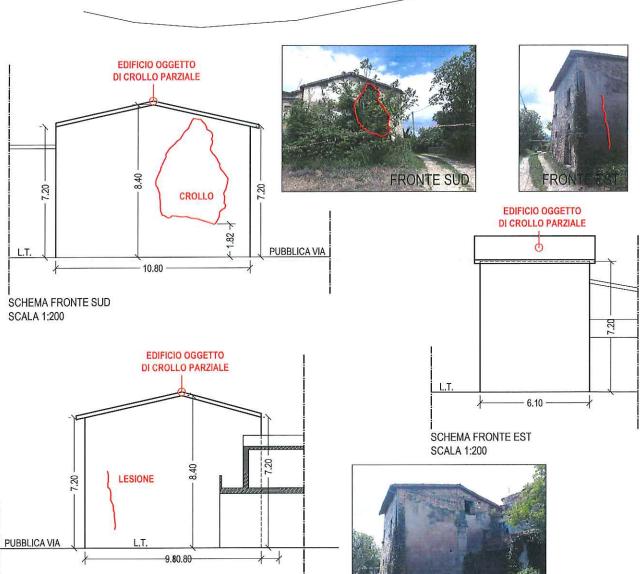
RIMOZIONE MANTO DI COPERTURA E SMONTAGGIO STRUTTURA PORTANTE

PORZIONI MURARIE ASSOGGETTATE A DEMOLIZIONE TOTALE (COMPUTATA VUOTO PER PIENO)

PORZIONI MURARIE ASSOGGETTATE A DEMOLIZIONE A MANO (COMPUTATA AL METRO CUBO EFFETTIVO)

RIPRISTINO SOMMITA' DELLE MURATURE DELL'EDIFICIO
A SEGUITO DELLA DEMOLIZIONE

RIPRISTINO SOMMITA' DELLE MURATURE SU EDIFICIO ADIACENTE - PARETE INTERNA

--- RECINZIONE MODULARE

## SINTESI DELL FASI DI LAVORO:

- ALLESTIMENTO CANTIERE;
- RIMOZIONE MANTO DI COPERTURA E SMONTAGGIO IMPALCATO;
   DEMOLIZIONE TOTALE FINO AD H, 2.30 M CIRCA MISURATA SUL FRONTE
- DEMOLIZIONE TOTALE FINO AD H, 2.30 M CIRCA MISURATA SUL FRONTE PRINCIPALE (SI PREVEDE DI LASCIARE N.2 SPERONI SULLE PARETI NORD E SUD, COME CONTRAFFORTE DEGLI EDIFICI EDIACENTI);
- E SUD, COMÈ CONTRAFFORTE DEGLI EDIFICI EDIACENTI);

4. DEMOLIZIONE CONTROLLATA A MANO, DELL'ULTIMA PORZIONE DI MURATURA, FINALIZZATA A LASCIARE IL FRONTE PRINCIPALE FINO AD H.

1.80 M CIRCA E LASCIANDO N.2 SPERONI SULLE PARETI NORD E SUD;
- REALIZZAZIONE DI COPERTINA IN CLS ATTA A PRESERVARE LE SOMMITA'
  MURARIE DELLE PARETI RESIDUALI ALLA DEMOLIZIONE;
   EVENTUALI INTERVENTI DI SCUCI-CUCI SULLE INTERSEZIONI MURARIE
- EVENTUALI INTERVENTI DI SCUCI-CUCI SULLE INTERSEZIONI MURARI CON GLI EDIFICI ADIACENTI;
- ACCANTONAMENTO DEI MATERIALI PROVENIENTI DALLE FASI DI CUI SOPRA;
- REALIZZAZIONE DI RECINZIONE A DELIMITAZIONE DI QUANTO DEMOLITO;
   SMOBILIZZO CANTIERE.

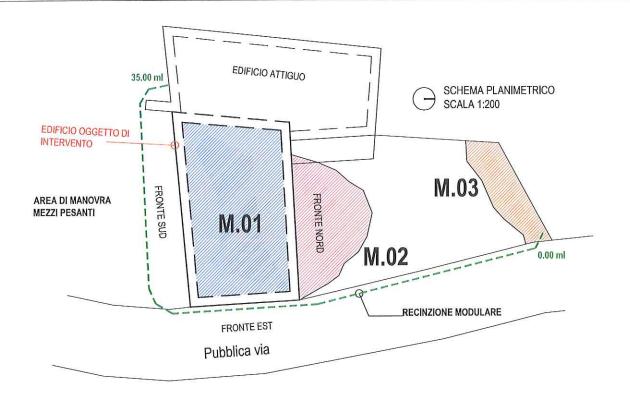
MACERIE ACCANTONATE IN PROSSIMITA' DEL SEDIME DEL FABBRICATO DEMOLITO

AREA STOCCAGGIO COPPI E TRAVI **DEL MANTO DI COPERTURA**
